Der Wiederaufbau der St. Martha Kirche in Nürnberg ist abgeschlossen

Den Brand als Chance genutzt

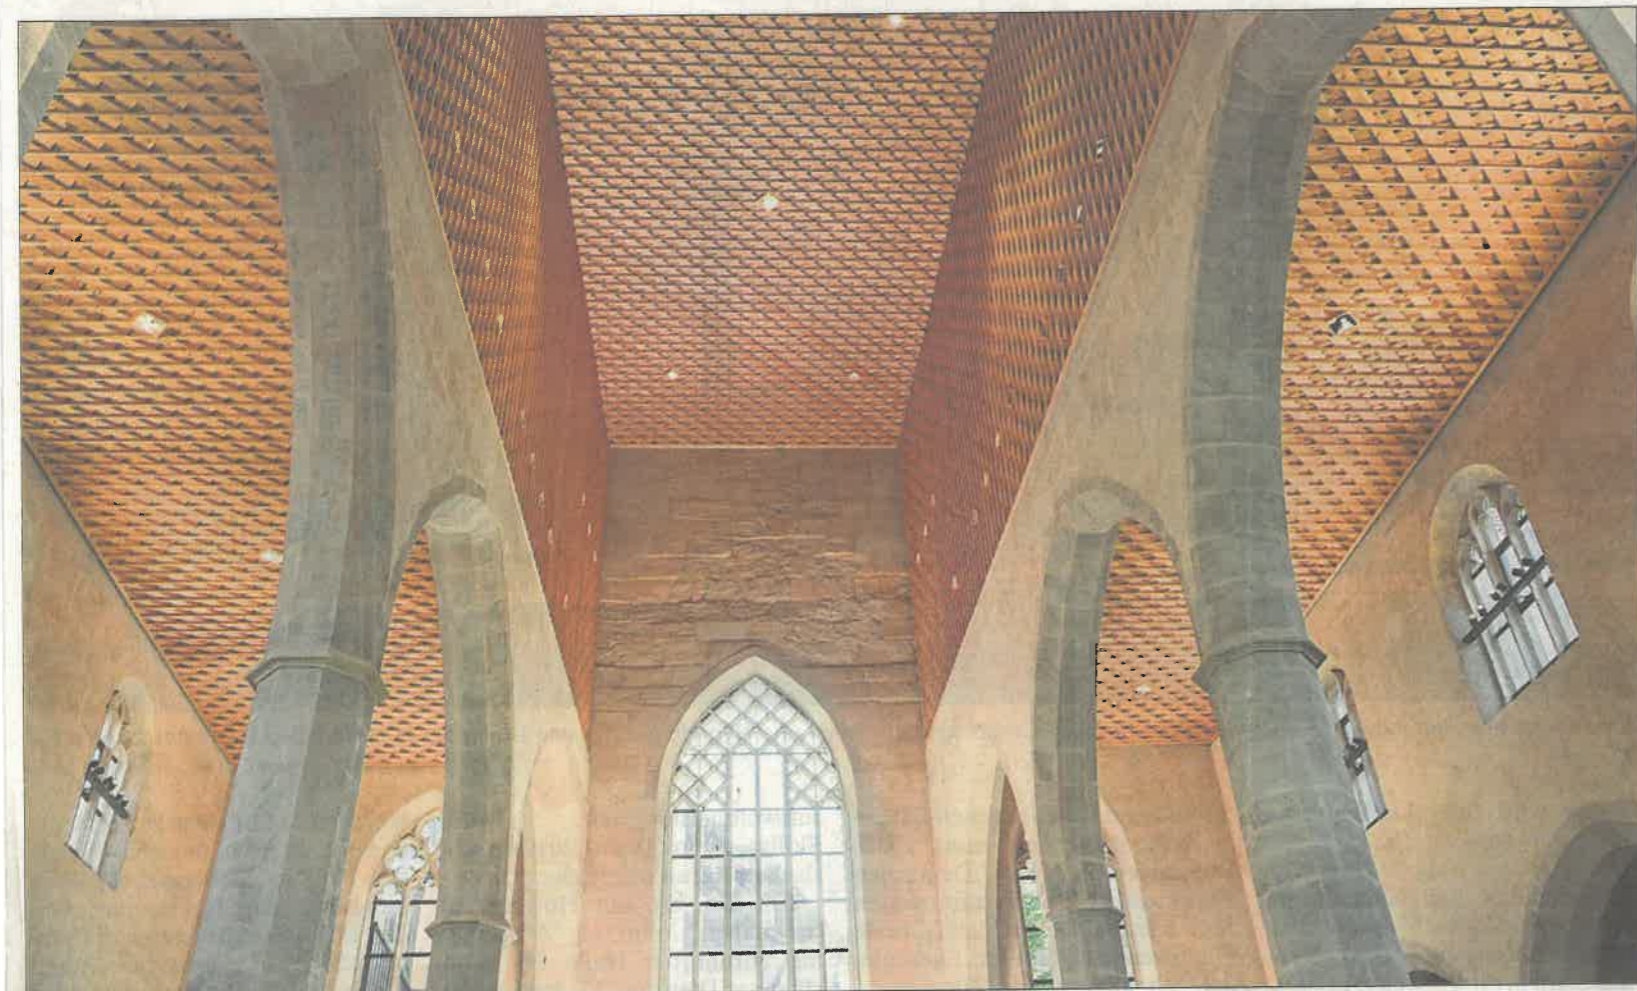
Die neue Kirchendecke bildet ein maurisch anmutendes Muster.

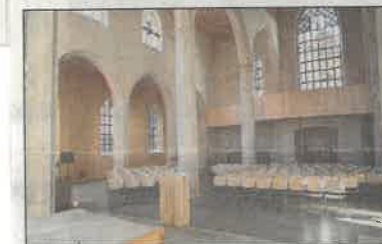
Die enormen Brandschäden und der neue Kircheninnenraum.
