Viel Fingerspitzengefühl für den Figureschmuck

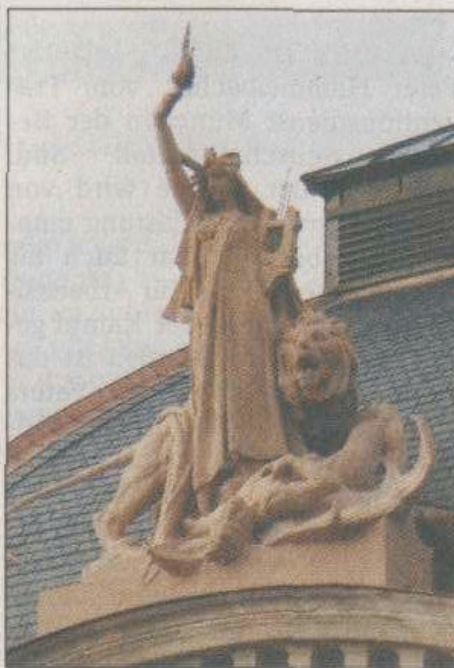
Der reiche Ornament- und Figureschmuck des Theaters bedurfte besonderer Sorgsamkeit: Steinbildhauer und Restauratoren ergänzten verlorengegangene Teile, insbesondere bei der Figur über dem Haupteingang. Hier wurde auch die heruntergefallene bauzeitliche Kupferfackel restauriert und wieder montiert.

Die Figur über dem Haupteingang erhielt wieder ihre Fackel. FOTO KEIM
