Das Südportal der Wolfgangskirche, die sogenannte *Schöne Pforte*, ist mit Krabben verziert, mit Blattmotiven also. Stark abgewittert, sind sie vor dreißig Jahren ergänzt worden. Dazu wurde ein Zement verwendet, der mit der Zeit immer mehr aushärtete und sich schließlich allzustark vom Ausdehnungsverhalten des originalen Burgsandsteinportals unterschied. Weil das Portal mit seinen originalen und seinen ergänzten Partien stark der Sonne ausgesetzt ist, entstanden durch das verschiedene Ausdehnungsverhalten starke Risse; es war abzusehen, daß ganze Teile abplatzen würden. Ein Abtragen der ergänzten Teile war nicht angezeigt, weil dabei auch originale Partien beschädigt würden.

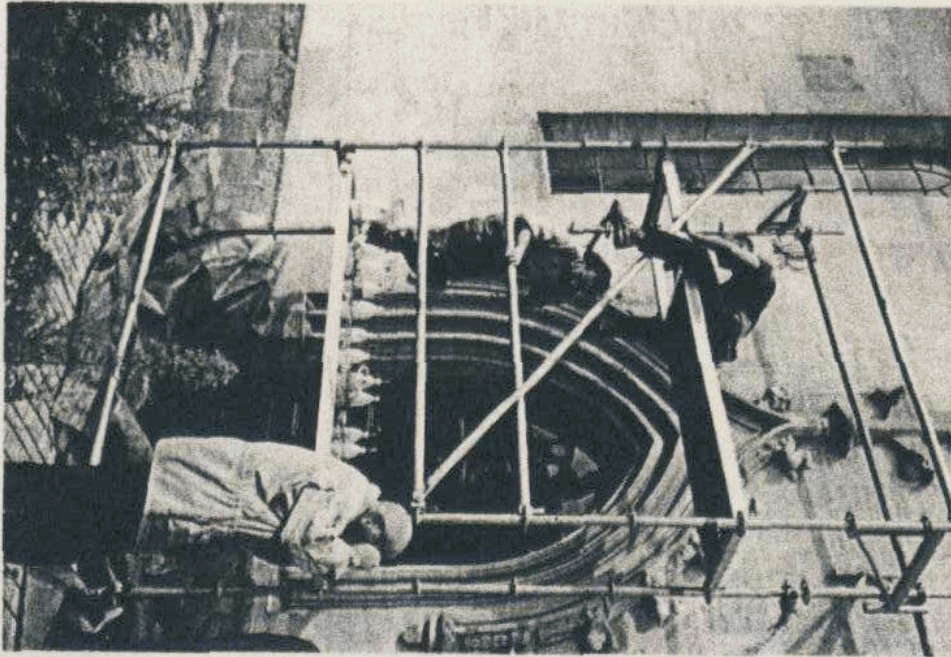
Oberes Bild: Dr. Exner (vorne) und Restaurator Zimmermann. Unteres Bild: Mitarbeiter der Fa Monolith auf dem Gerüst und Herr Röser, Landbauamt.

Das Amt für Denkmalschutz, vertreten durch Dr. Exner, erstellte zusammen mit der Bamberger Firma Monolith ein Sanierungskonzept: durch Probebohrungen wurde die Aushärtung jeder einzelnen Krabbe ermittelt. Für jede Krabbe wurde dann ein Lösungsmittel hergestellt, das die Ergänzung auf den gleichen Härtegrad wie Burgsandstein bringt. Wie auf einer Intensivstation hingen im Oktober Tropfflaschen über dem Portal, die ihren Inhalt über Kanülen an die Krabben abgaben.

Wie es scheint, war die Behandlung erfolgreich, sodaß das Südportal die nächsten Jahrzehnte ohne weitere Risse oder Abplatzungen überstehen wird. Mit 8000 DM schienen uns die Kosten die bessere Alternative zum Verfall zu sein.
