## REFERENZ

### Ehem. Wirtshaus

Fassade und Torbögen  
2021-2022

Nürnberg, Großgründlach

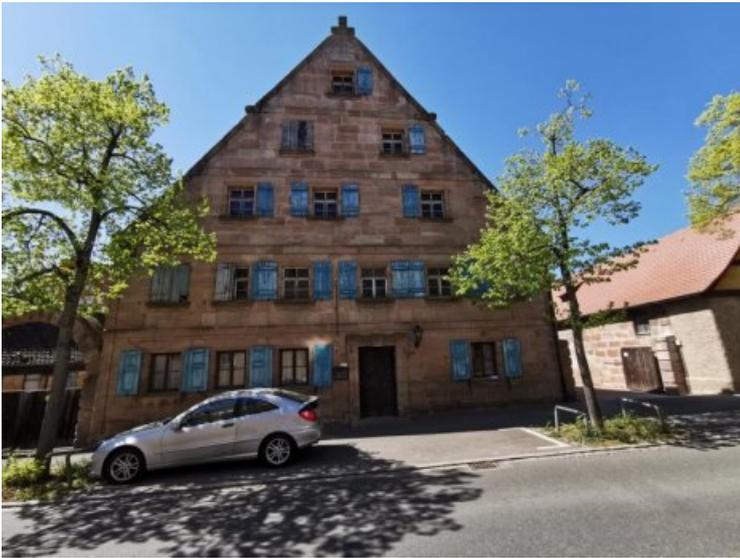
Vorzustand der Ostfassade

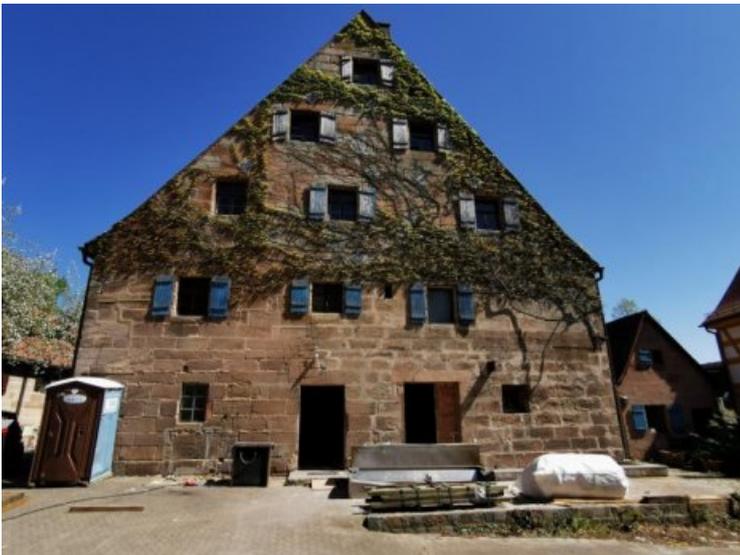
Vorzustand der Westfassade im Innenhof

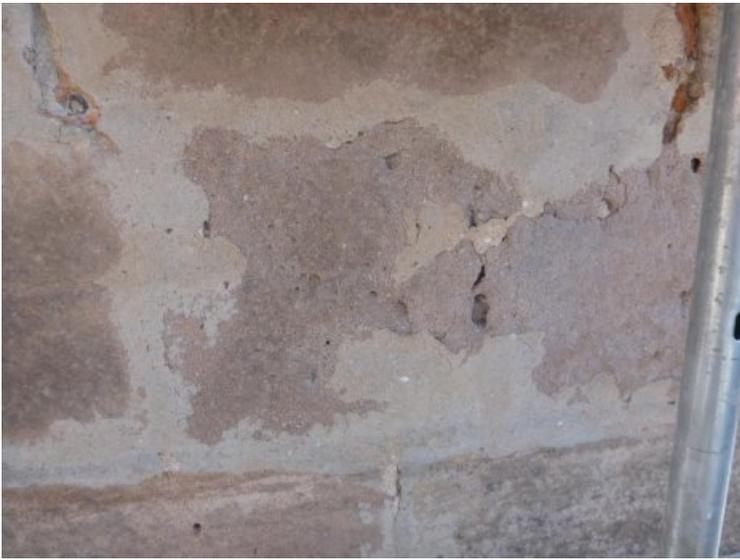
Vorzustand: Das Mauerwerk aus Burgsandstein ist teils stark verwittert, das Fugenbild technisch und visuell unzureichend.

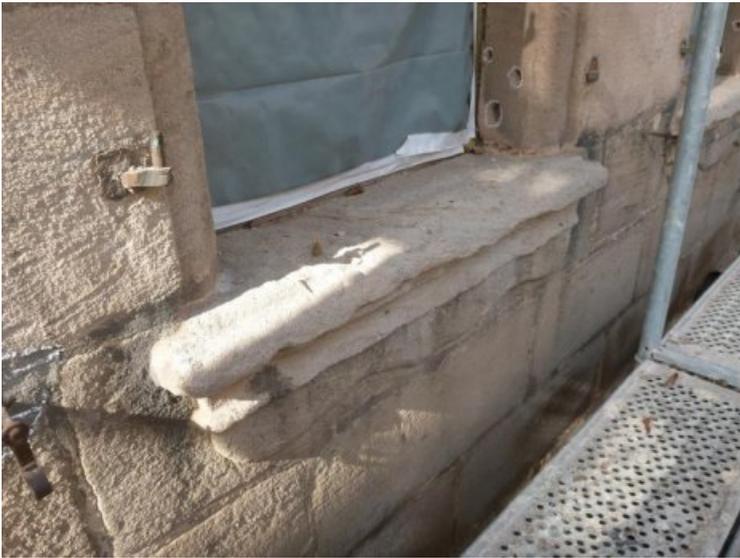
Vorzustand: Herausragende Bauteile wie Sohlbänke sind besonders geschädigt, die Formen sind dezimiert und die Konturen massiv ausgebrochen.
