REFERENZ

Stadtpfarrkirche Mariä Himmelfahrt

Winzererportal, Innenraum Nordost-Seite
2018-2019

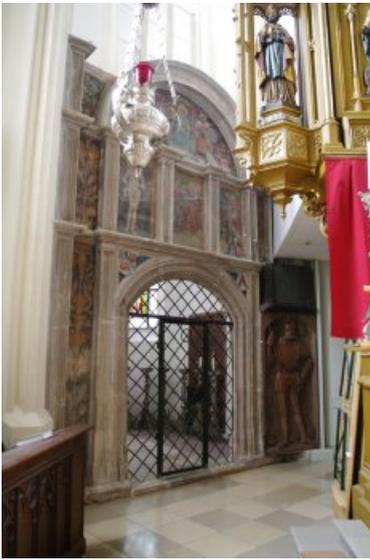
Vor der Restaurierung

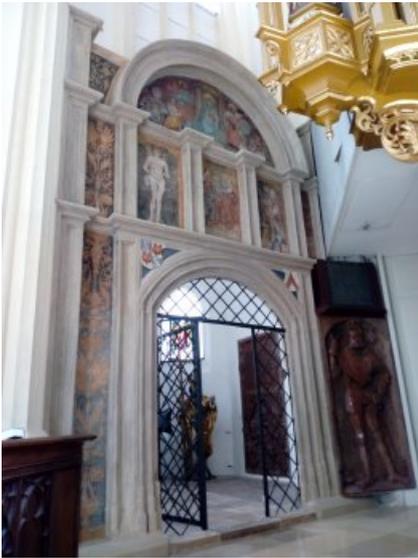
Nach der Restaurierung

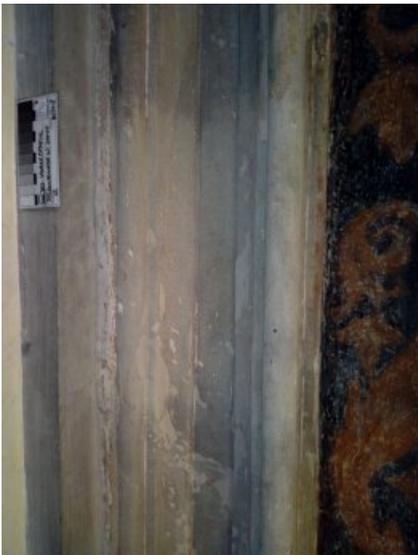
Detail Heißdampfreinigung: Unterschied zwischen gereinigter und ungereinigter Fläche. Im Mittelfeld wird die Marmorimitation ersichtlich.

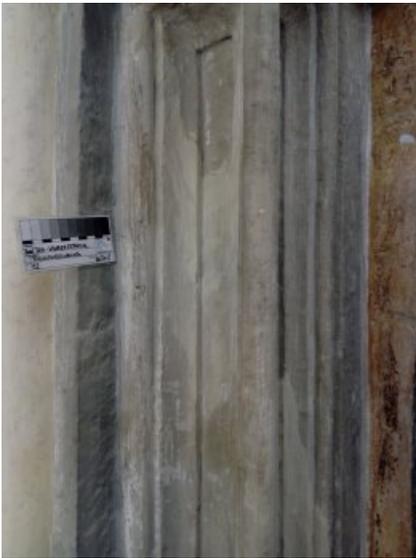
Detail nach der Reinigung: Die Marmorimitation ist besonders im oberen Bereich des Portals bis zum Gurtgesims in gutem Zustand erhalten.

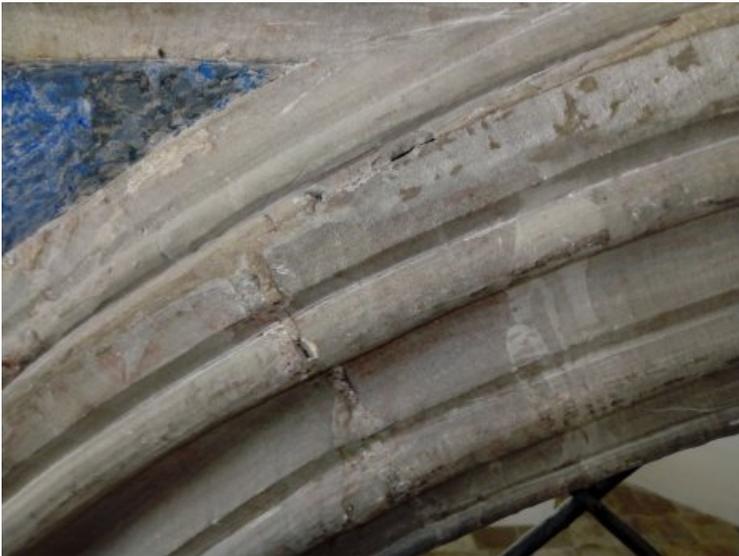
Durchgang des Portals- Detail des linken oberen Bereiches mit defekten Fugen und Altergänzungen. Die Marmorimitation ist hier ebenfalls erhalten.

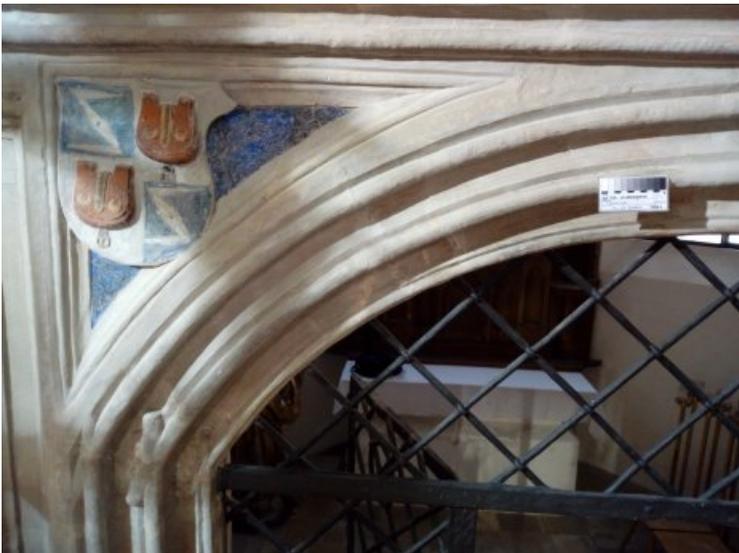
Portaleingang mit Wappen nach Reinigung sowie Schließen der Fugen und Risse.

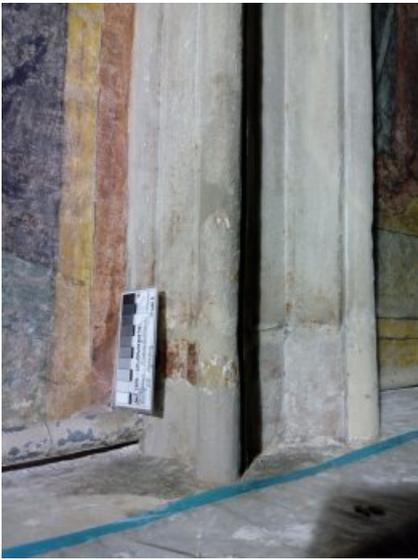
Detail: nach Klebung erfolgten die Maßnahmen Rissverschluss und Ergänzung von Fehlstellen (mit an den Sandstein angepasster Steinersatzmasse).

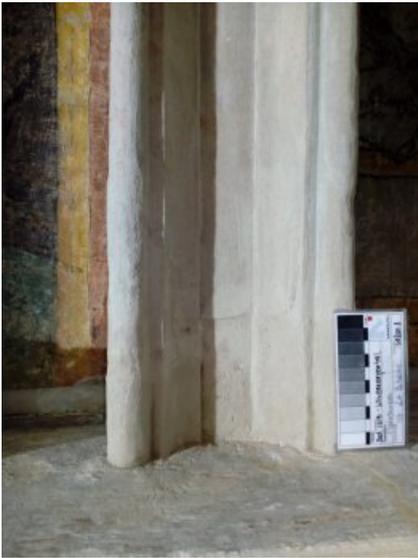
Pilaster nach der Retusche durch den Wandmalerei- Restaurator.

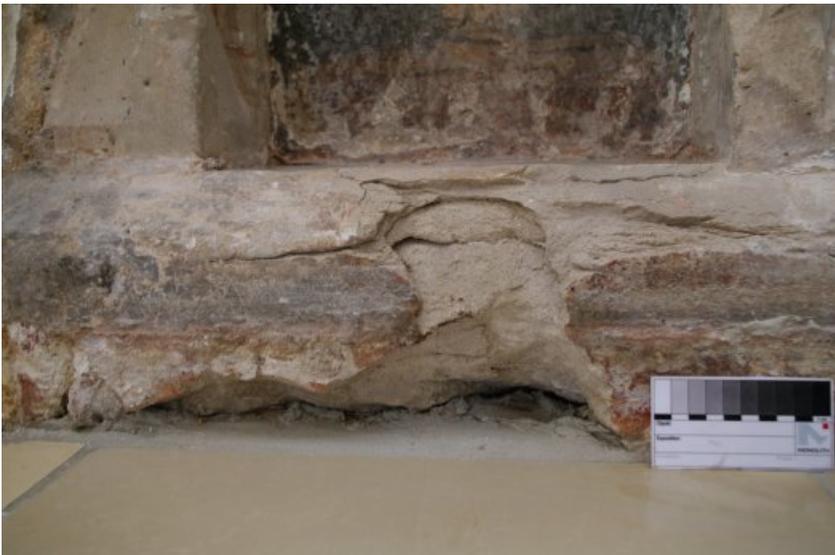
Detail des linken Sockelbereichs: Salzbelastete Mörtel wurden entfernt und die großen Fehlstellen nach der Salzreduzierung mit Salzspeichermörtel geschlossen.

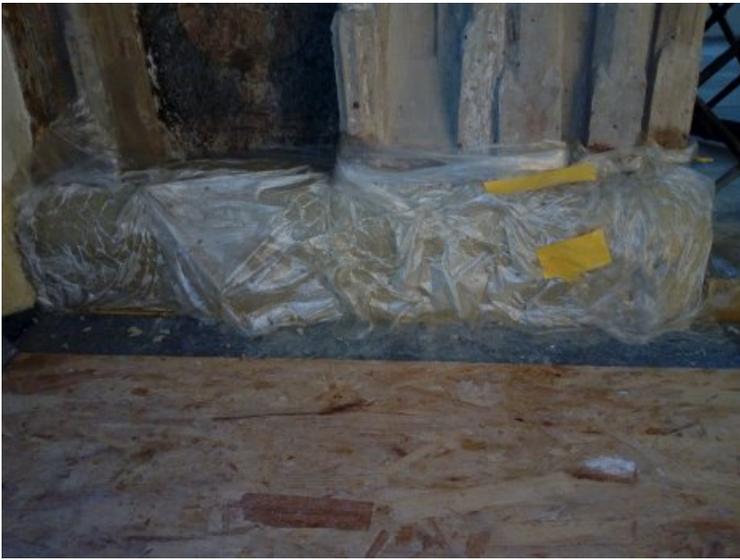
Aufbringen einer ca. 2 cm starken Komresse zur Salzreduzierung. Abhängen der Kompressen mit einer diffusionsoffenen Folie, um Trocknung zu verlangsamen.

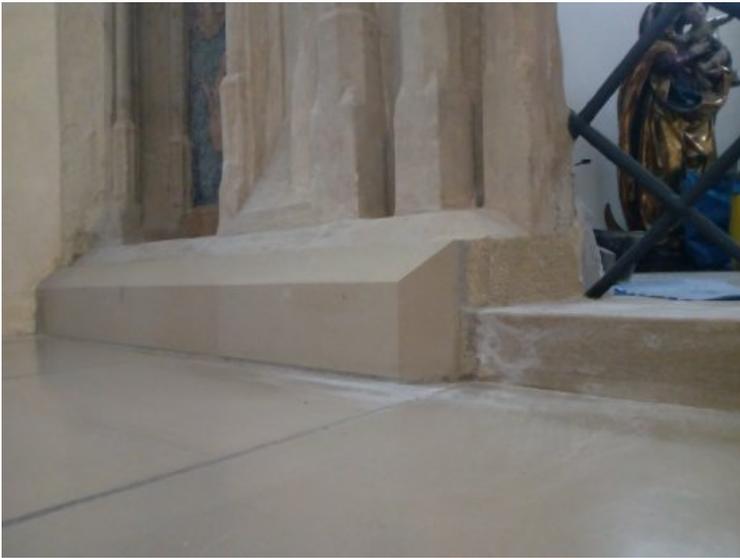
Die großen Fehlstellen im Sockel wurden mit Salzspeichermörtel ergänzt. Anschließend wurden die Malerereiste mit Japanpapier kaschiert, die Verblendplatten versetzt.
