REFERENZ

Wallfahrtskirche

Bodenplatten
2022-2022

Die Pfarrkirche "Schmerzhaftes Dreifaltigkeit" ist ein mehrfach überbautes Gebäude mit mittelalterlichem Kern.

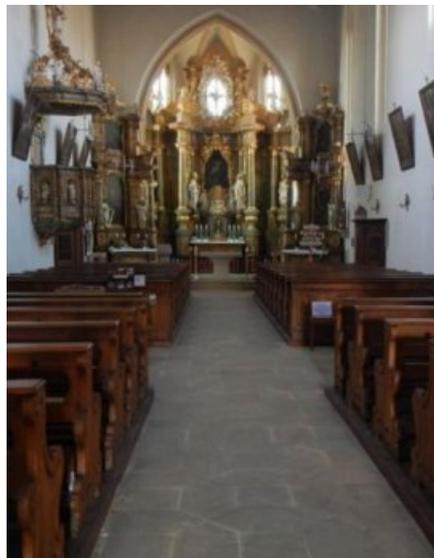
Blick ins Kircheninnere nach Abschluss der Maßnahmen

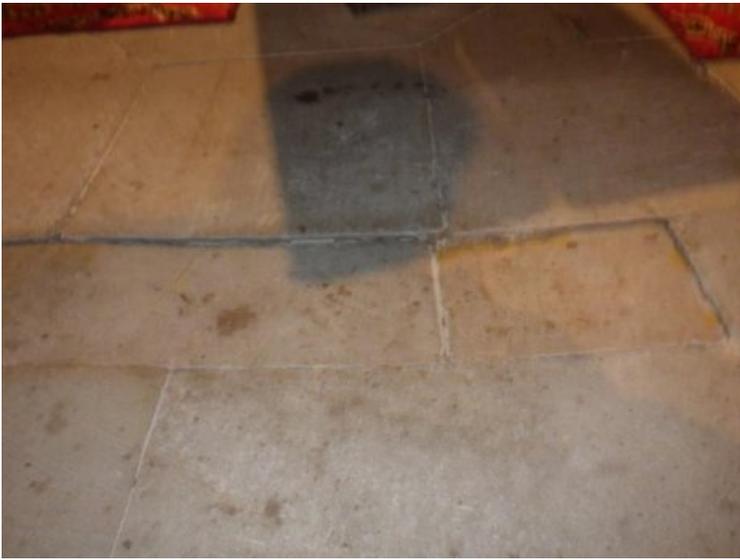
Vorzustand: Die Sandsteinplatten sind teils deutlich unterhalb des Bodenniveaus abgesunken.

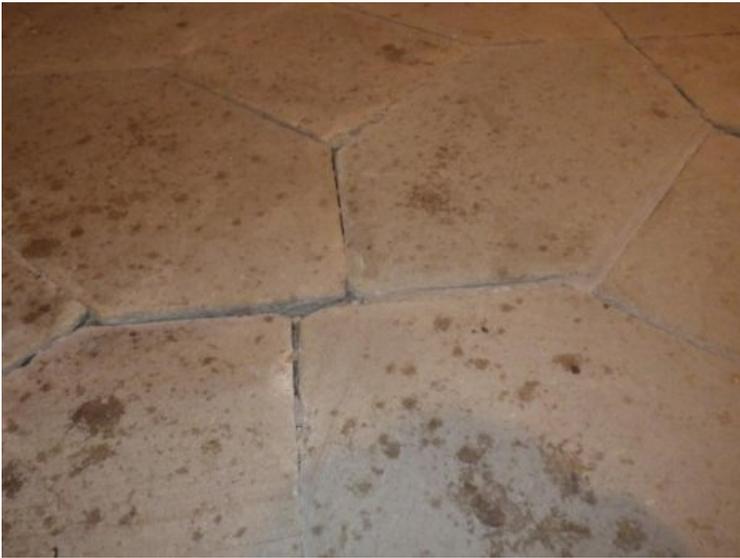
Vorzustand: Das Fugenbild ist desolat, viele Steine weisen Risse auf.

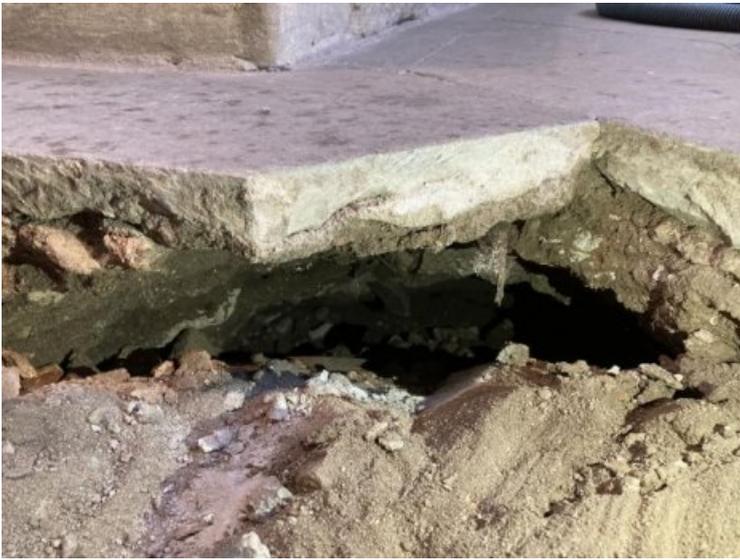
Zwischenzustand: Eine der Ursachen für das Absinken ist eine Hohlstelle im Baugrund.

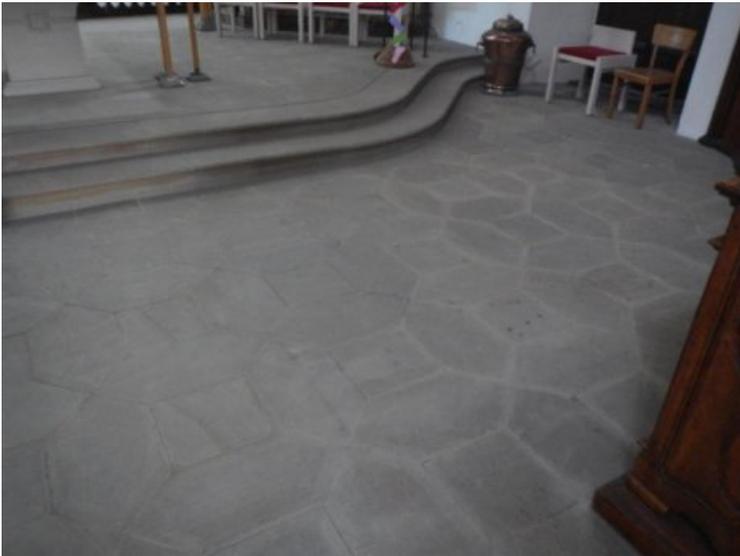
Endzustand: Der druckstatisch besonders belastete Boden vor dem Altar und im Chor ist sowohl technisch, als auch visuell wiederhergestellt.

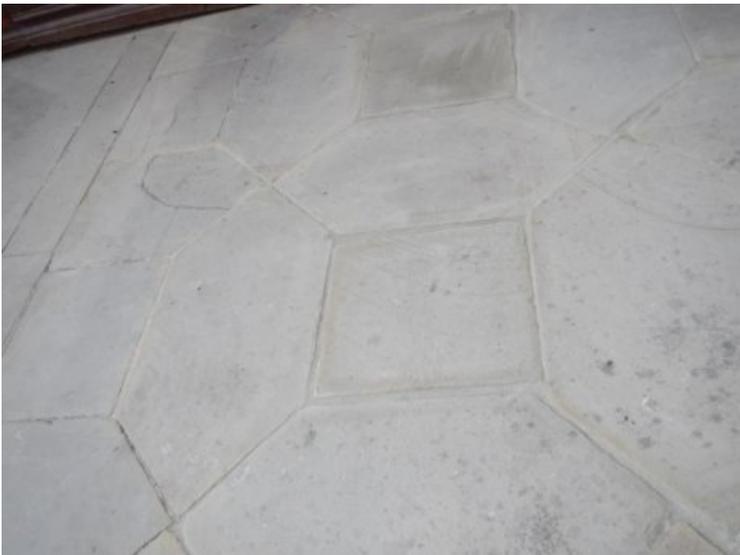
Endzustand: Detailaufnahme der Platten mit neuem FUGenbild sowie ergänzten Fehlstellen und verschlossenen Rissen.
