REFERENZ

Kath. Schlosskirche

Fassade
2018-2019

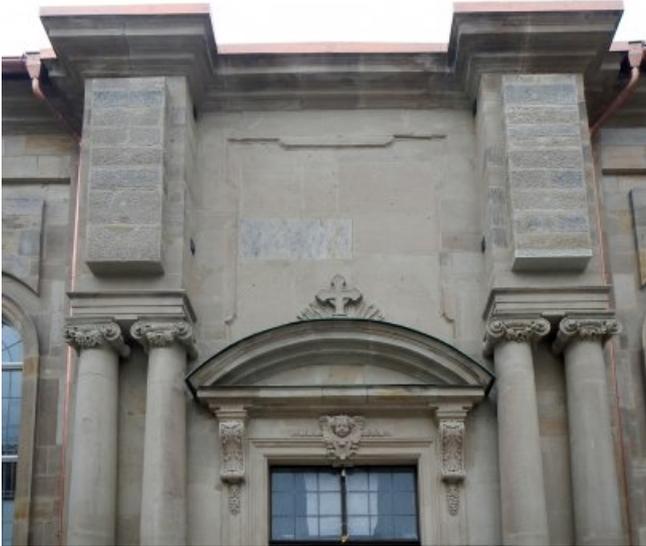
Mittelrisalit an der Westfassade nach Abschluss der Arbeiten

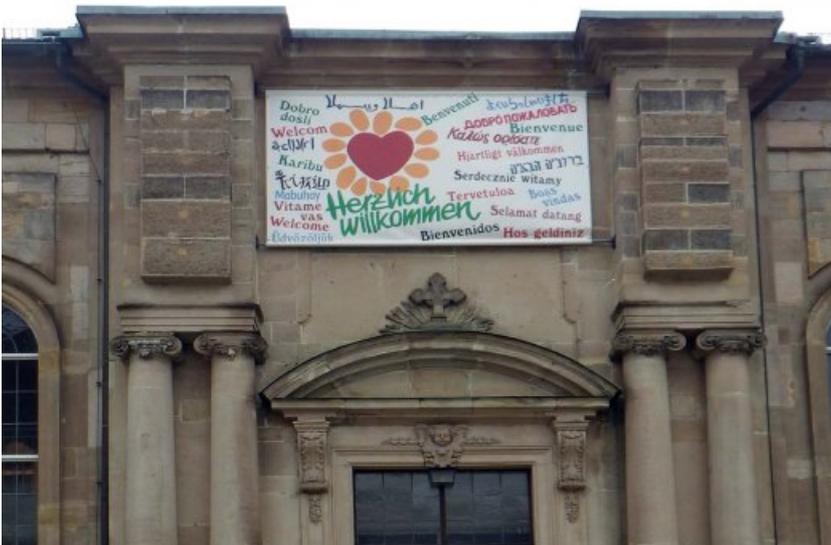
Mittelrisalit, Vorzustand

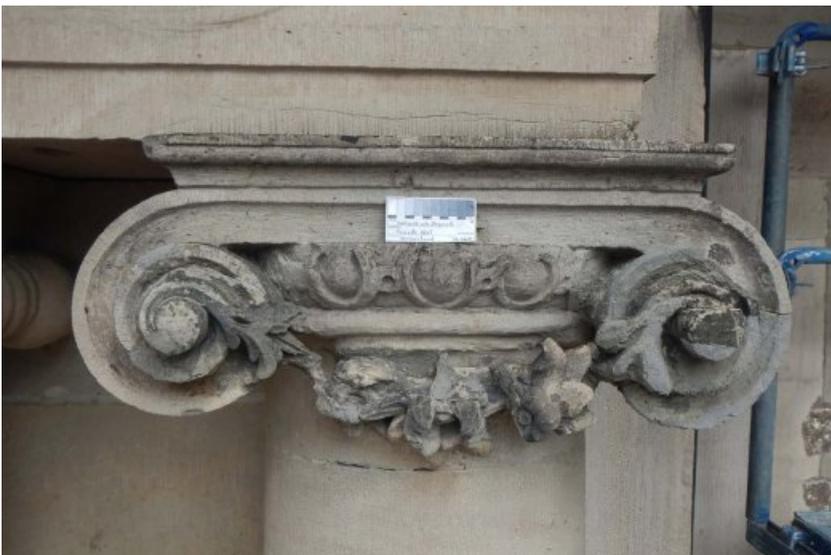
Vorzustand Kapitell rechts, am rechten Säulenpaar

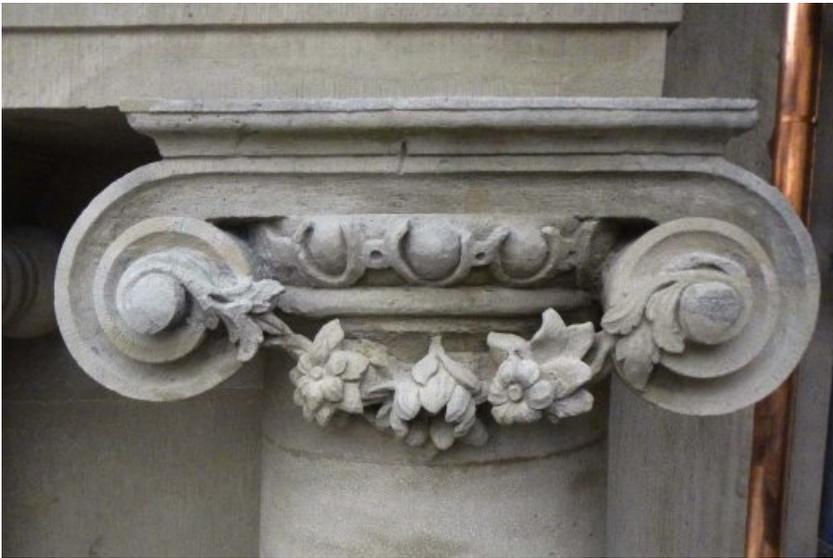
Endzustand Kapitell rechts, am rechten Säulenpaar

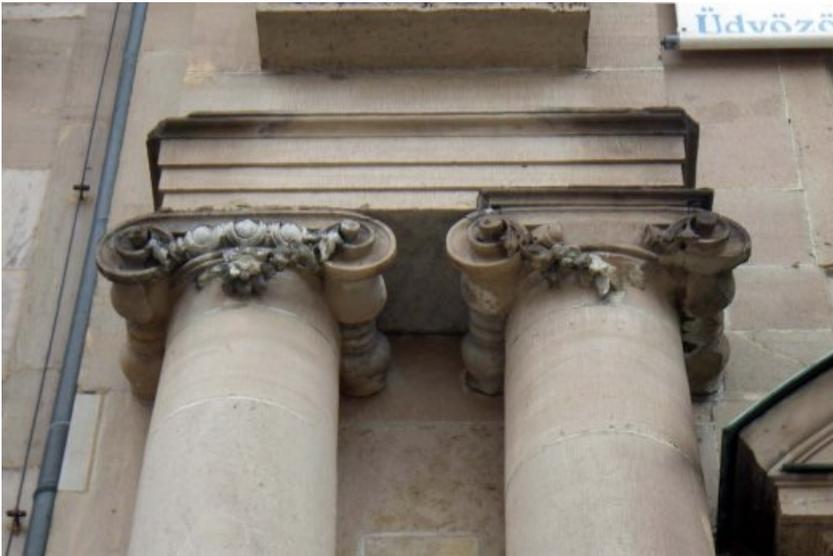
Säulenpaar links des Mittelrisalits, Vorzustand

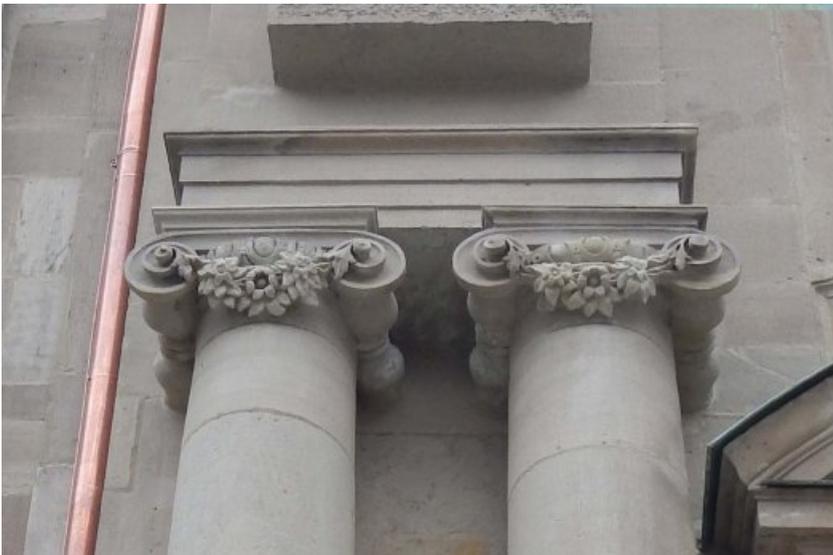
Säulenpaar links des Mittelrisalits, Endzustand

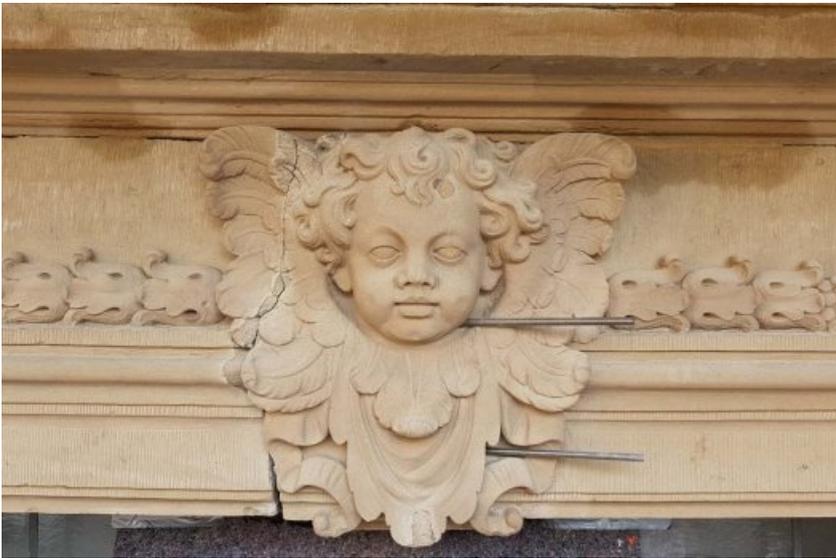
Cherub über dem Eingangsportal,
Während der Bearbeitung,
Rissvernadelung

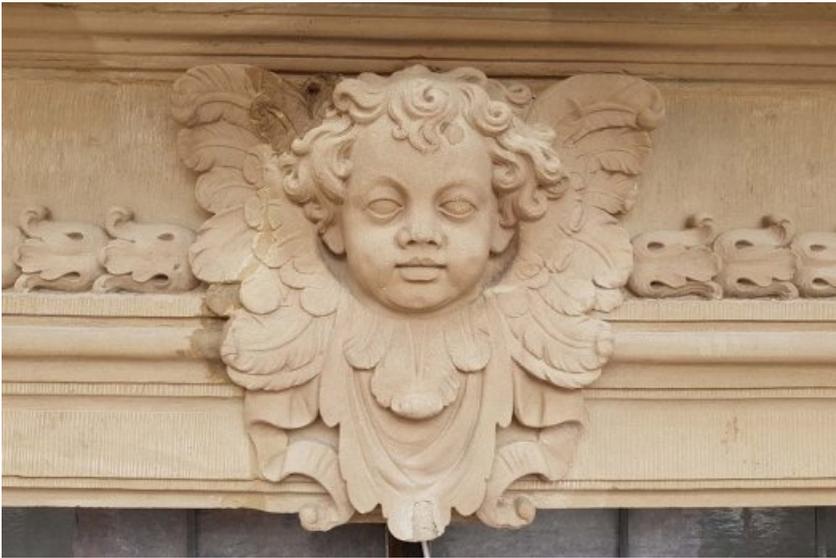
Cherub nach Abschluss der Arbeiten

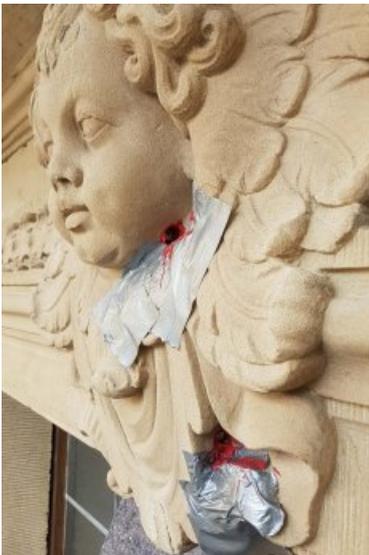
Cherub mit Bohrungen und verklebter
Vernadelung

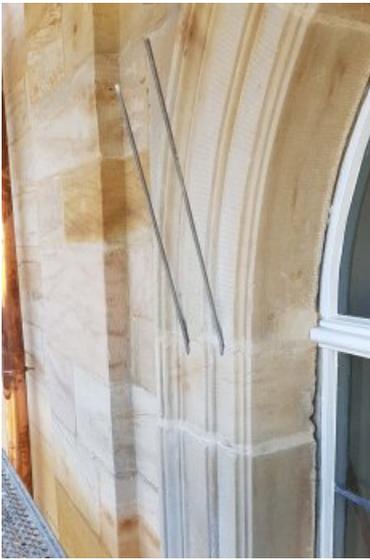
Rissvernadelung gekippter
Fenstergewände-Stein

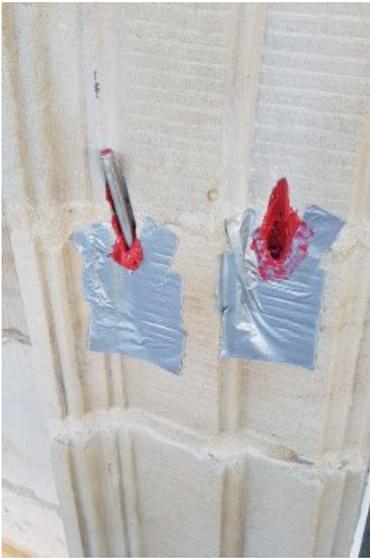
Detail Rissvernadelung gekippter
Fenstergewände-Stein nach geklebter
Vernadelung

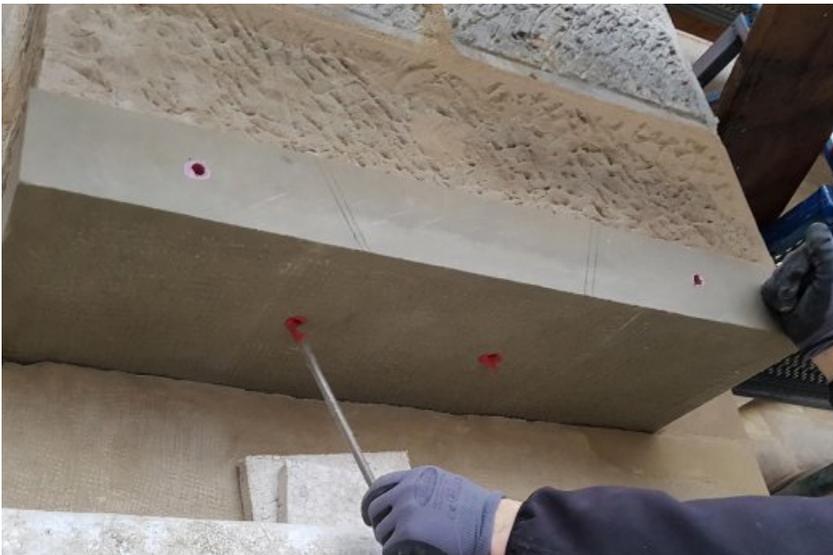
Beispiel große Vierung am
Quaderelement des Risalit rechts

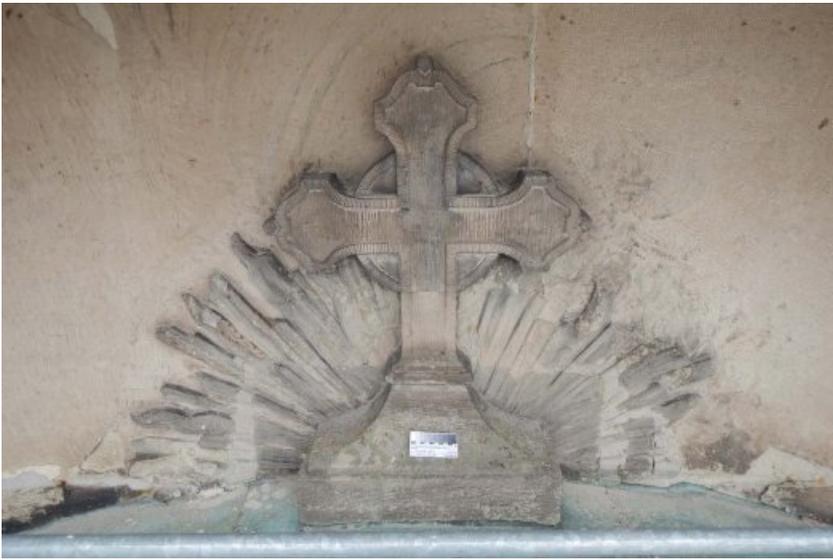
Vorzustand Kreuz mit Steinverlust
(besonders Strahlenkranz) und Schäden
wie Abblättern und -sanden

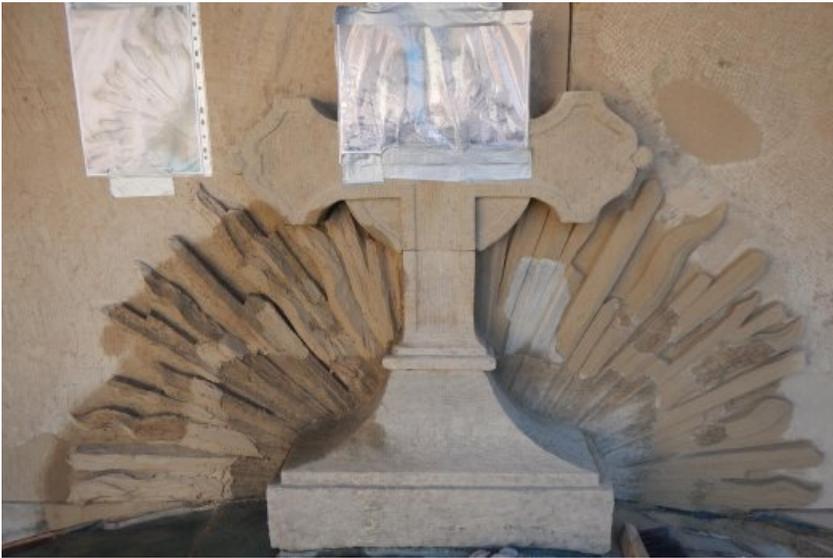
Kreuzbekrönung während der Arbeiten.
Strahlen mit feuchter
Steinergänzungsmasse

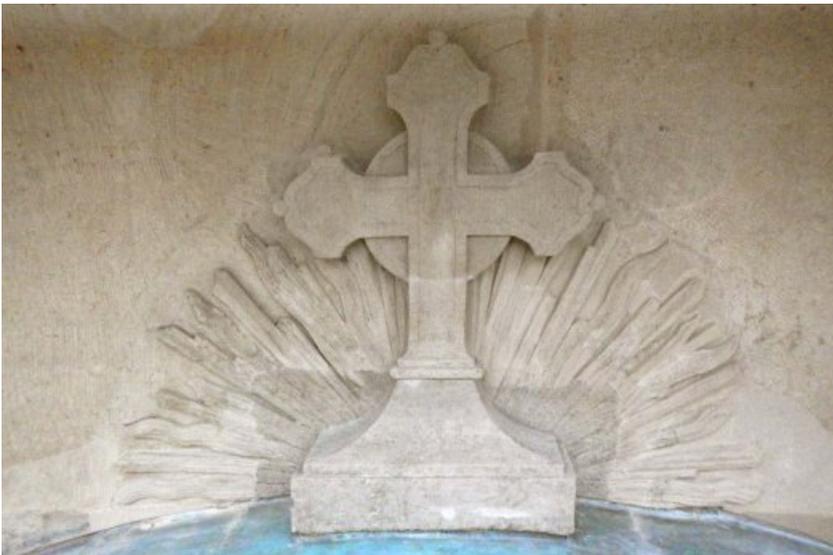
Kreuzbekrönung nach der Restaurierung

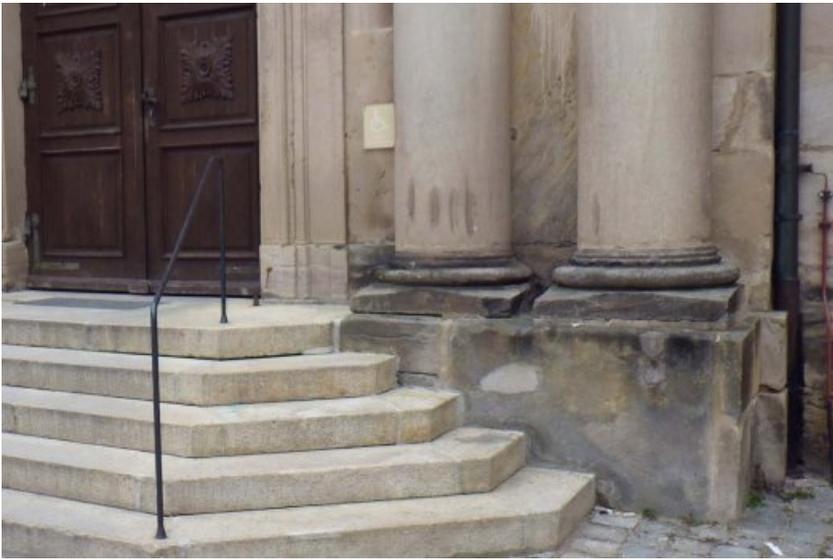
Ausschnitt Treppe vor Beginn der Arbeiten

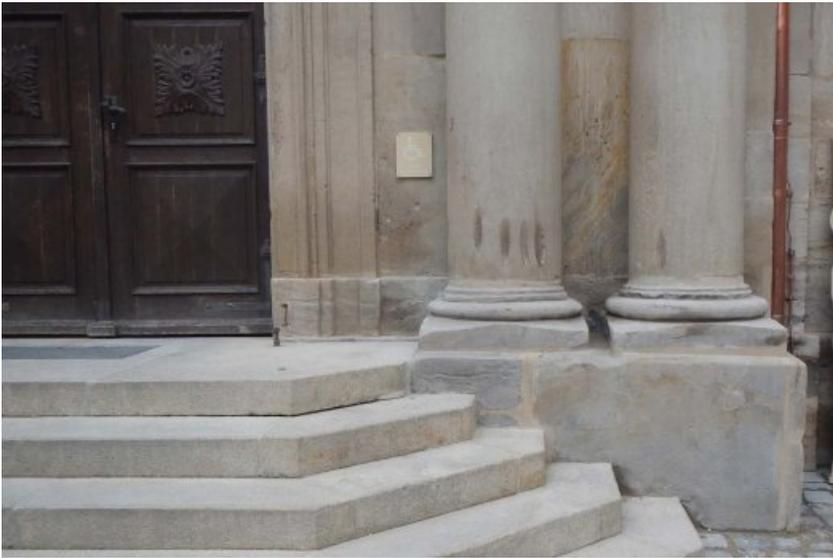
Ausschnitt Treppe nach Reinigung

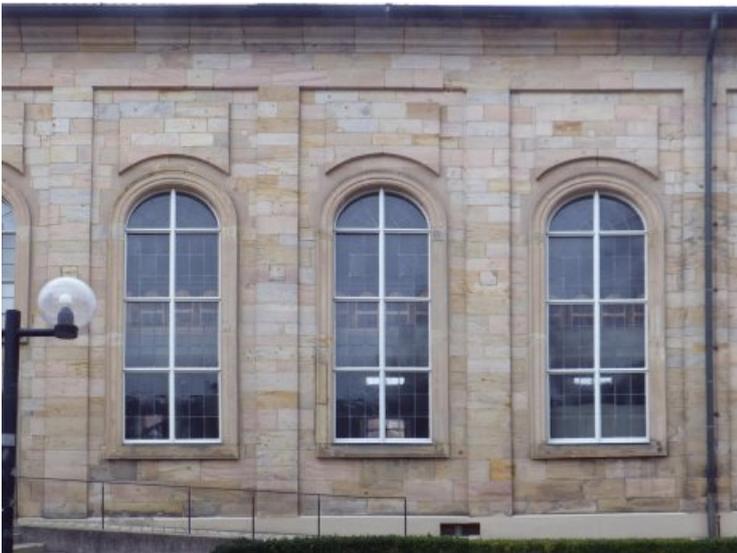
Ausschnitt der Ostfassade vor Beginn der Arbeiten

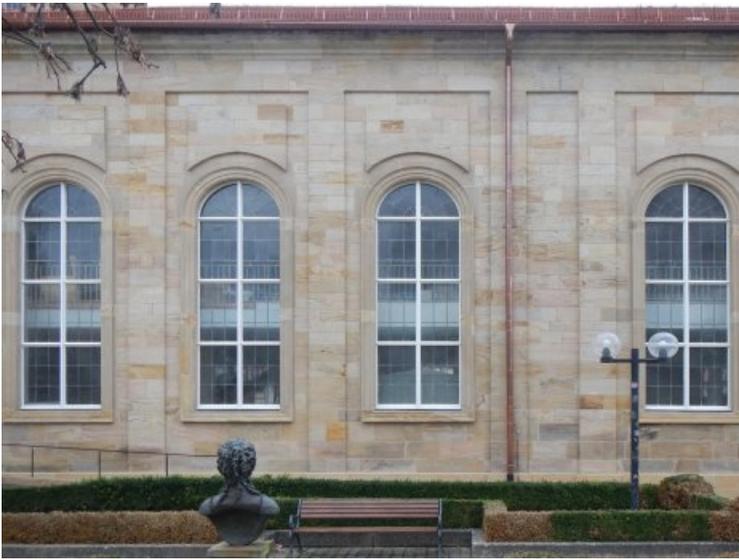
Ausschnitt der Ostfassade nach
Abschluss der Arbeiten
