REFERENZ

Kreuzigungsgruppe

2019-2020

Sulzthal

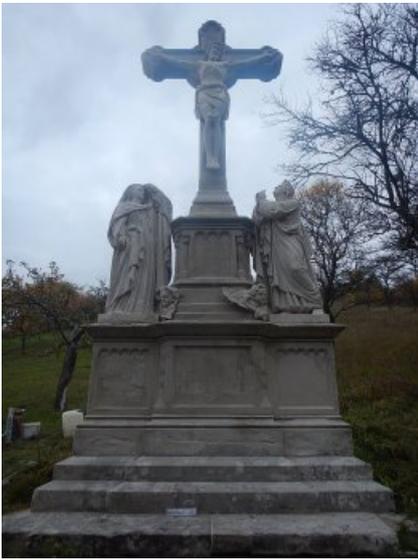
Die Kreuzigungsgruppe nach Abschluss der Arbeiten.

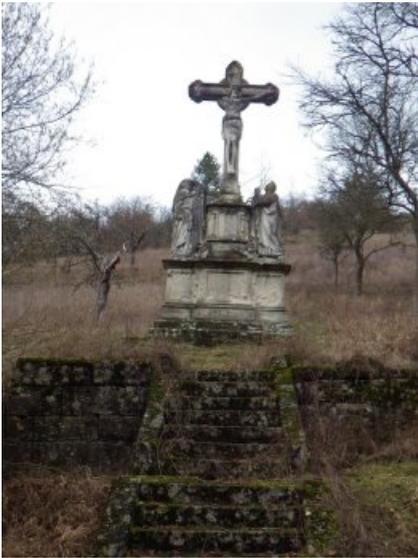
Vor Beginn der Maßnahme: Starke Verschmutzung durch Algen, Flechten und Moose, zudem fehlt der rechte Arm des Christus.

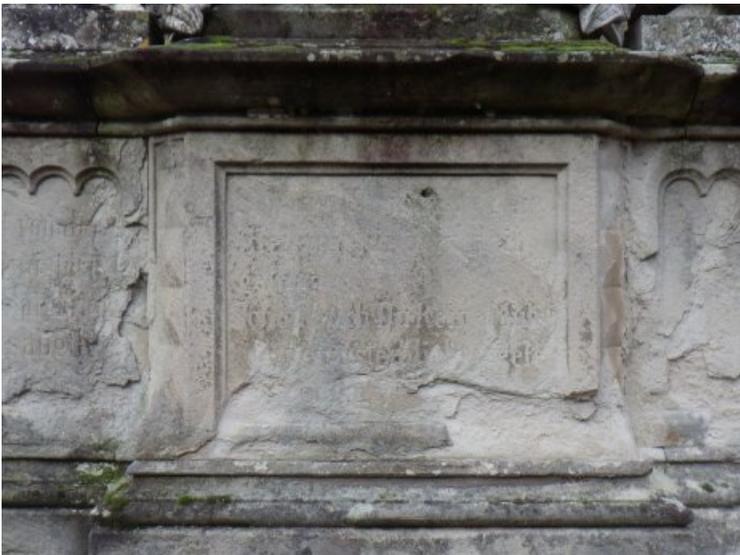
Vorzustand: Stark entfestigte Bereiche inklusive Schalenbildung am Sockel.

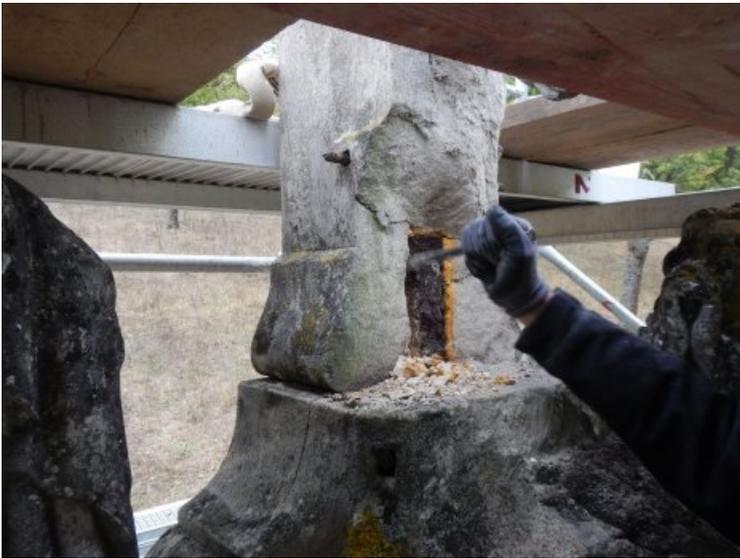
Für den Abbau wurde der Riss am Sockel des Kreuzstammes geöffnet, um die Verbindung zu lösen.

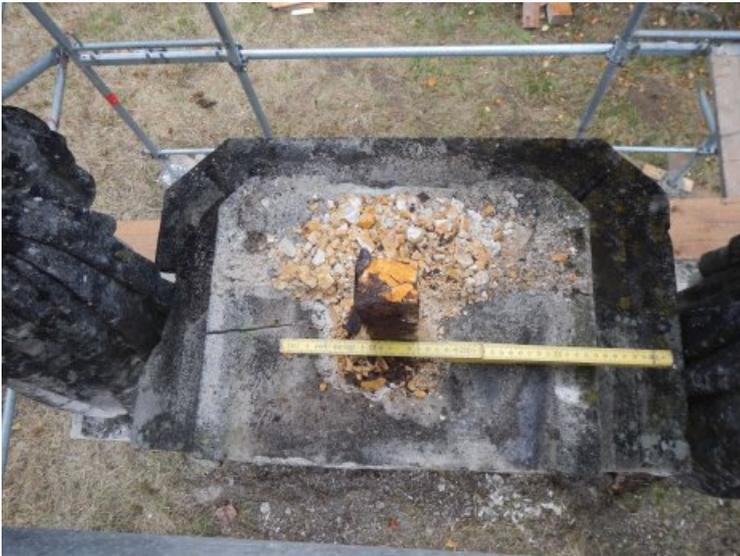
Das Eisen der Befestigung war stark korrodiert.

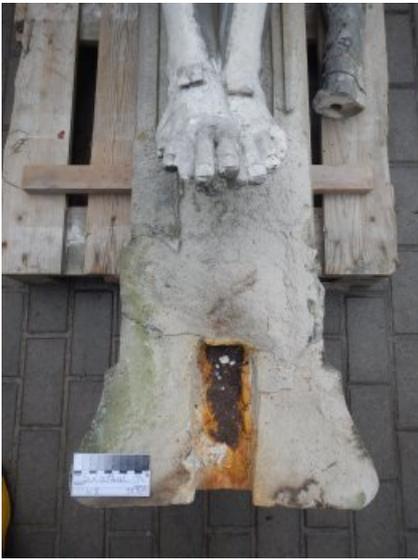
Der stark beschädigte Fuß des Kreuzstammes.

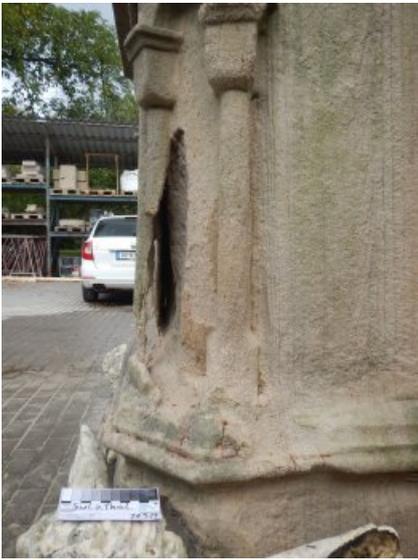
Starke Schalenbildung am Kreuzsockel.

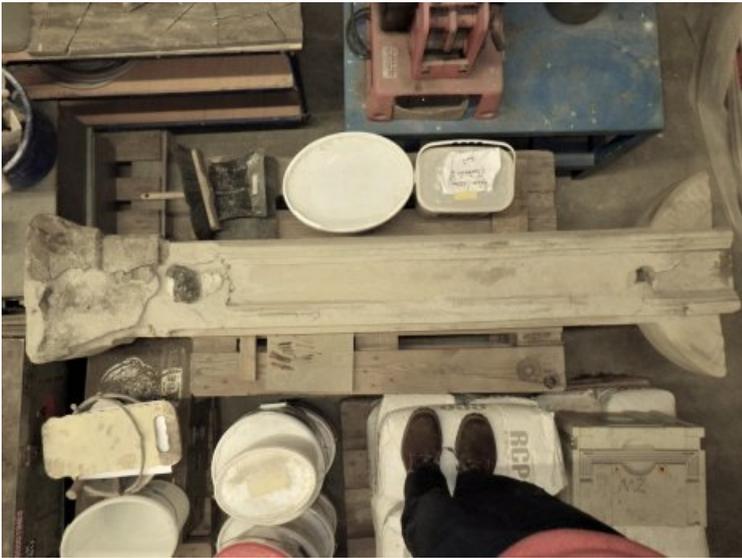
Der Kreuzstamm im Vorzustand.

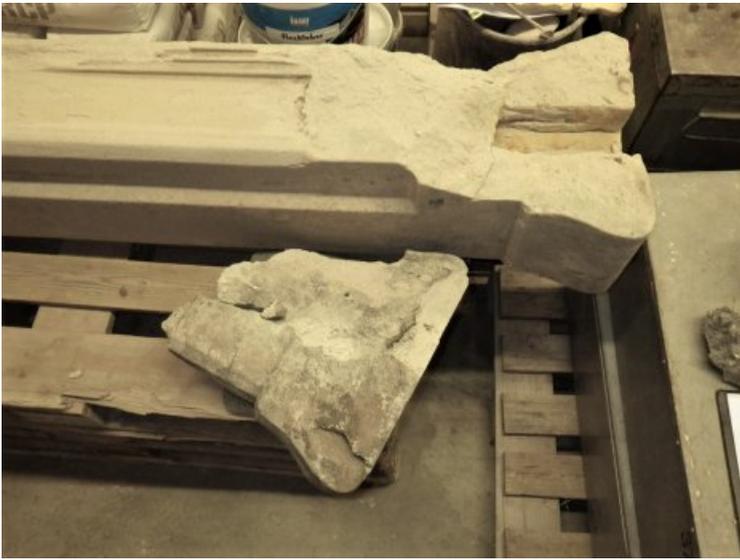
Schäden am Kreuzstamm durch Rostsprengung.

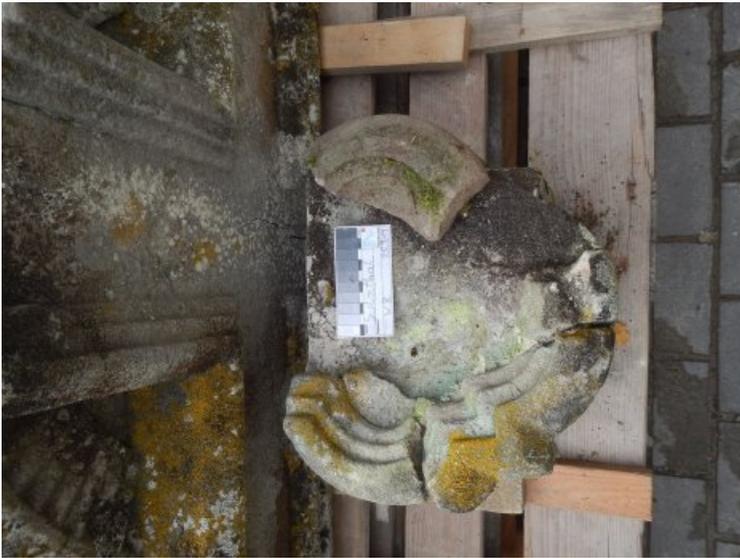
Ornament am Kreuz im Vorzustand.

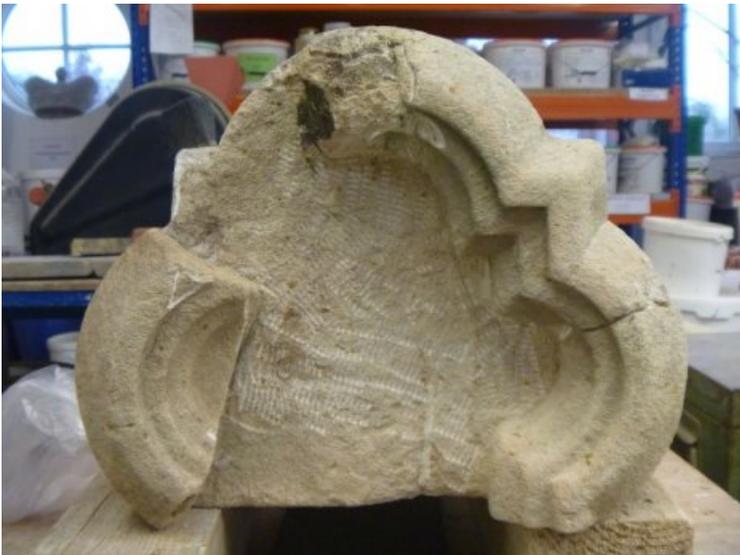
Gereinigtes Ornament.

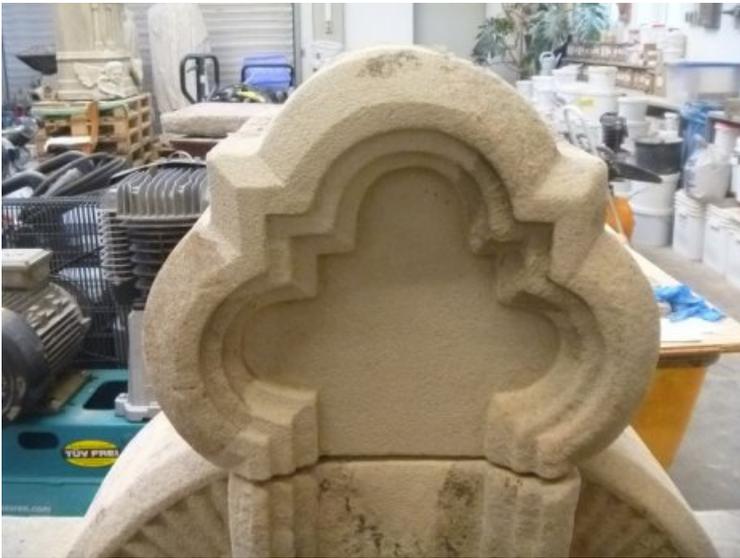
Nachzustand: Oberes Ende des Kreuzes mit Ergänzungen.

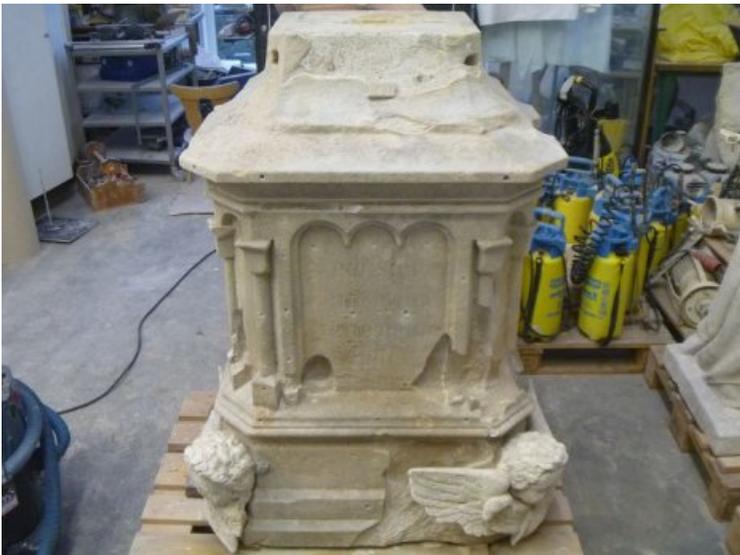
Vorzustand: Sockel mit Fehlstellen. Für die Injektion der hohlen Schalen wurden Löcher gebohrt.

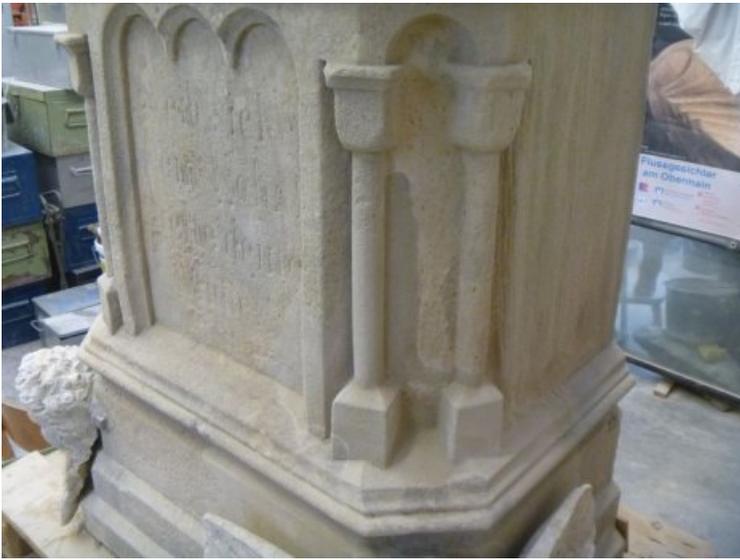
Nach dem Ergänzen der Fehlstellen, dem Rissverschluss und der Schalenbehandlung.

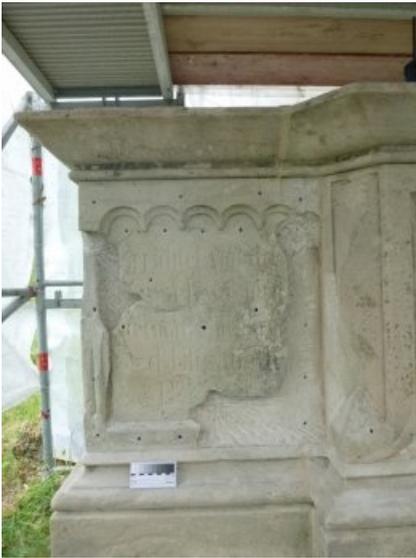
Der am Platz verbliebene Sockel mit Fehlstellen und Injektagebohrungen für die Schalenbehandlung.

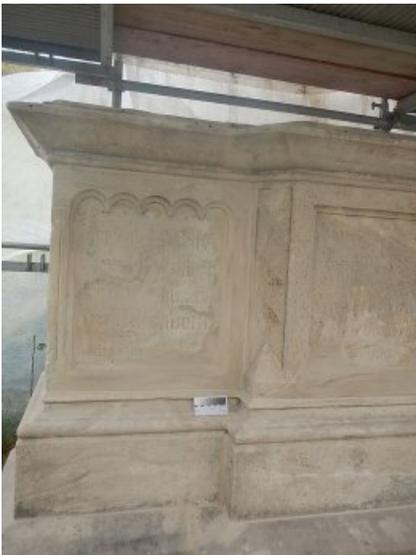
Nachzustand: Die Ergänzungen erfolgten am Postament vor Ort.
