**Herz-Jesu-Kirche**

Turm und Fialtürme  
2020-2020

**Ort**  
Bad Kissingen

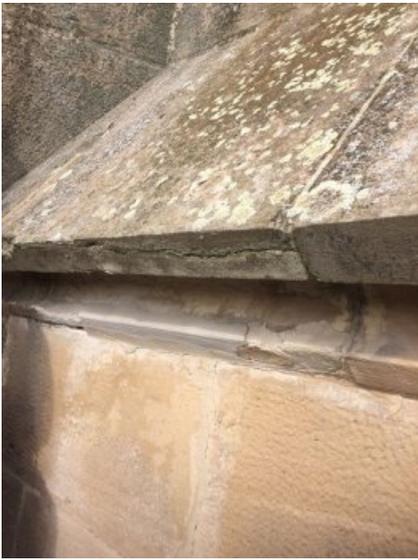
Diese hohl liegende Altergänzung ist fast einen Meter lang und wurde ohne Armierung befestigt. Dadurch war die Anbindung an den Stein nur noch minimal.

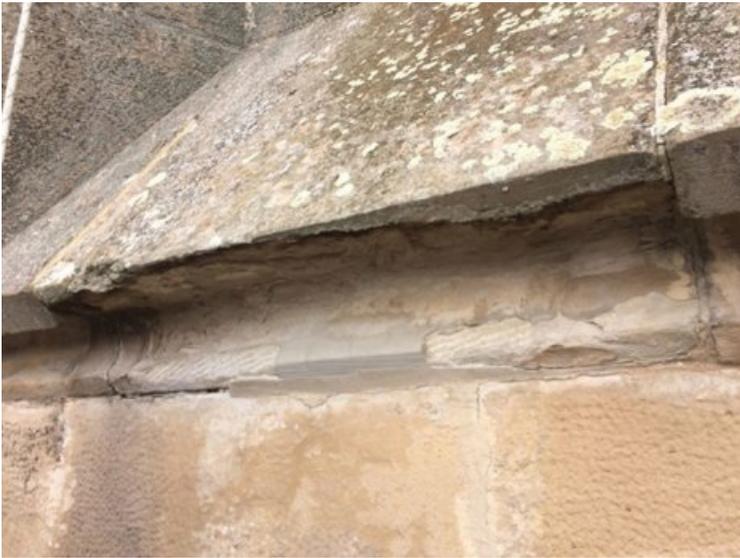
Nach der Abnahme der Altergänzung.

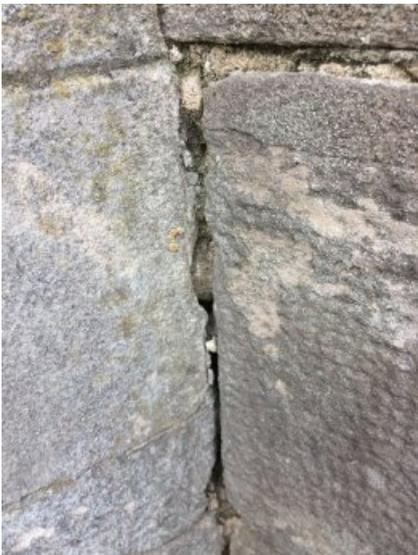
Schadhafte Fugen wurden ausgebaut.

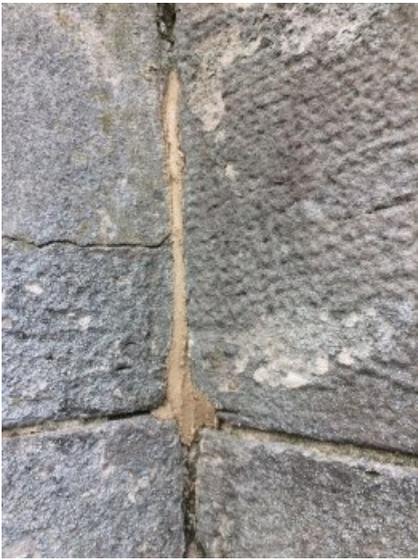
Nach der Neuverfugung.

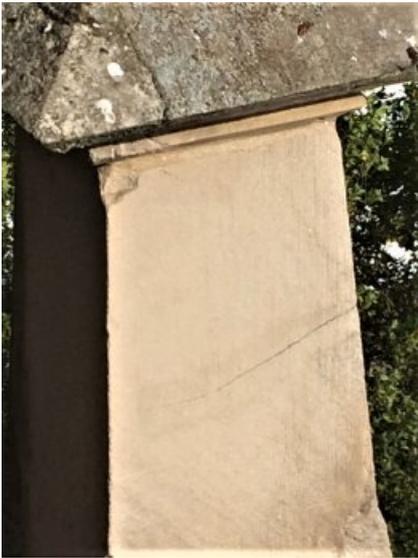
Ein durch einen Riss stark absturzgefährdeter Fialturm, der mittels eines Korsetts oder einer Vernadelung befestigt werden muss.

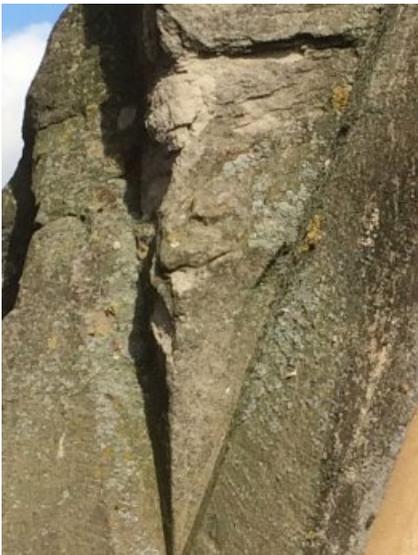
Das absturzgefährdete Bauteil: am Stein zeigen sich stark rückgewitterte und mürbe Bereiche.

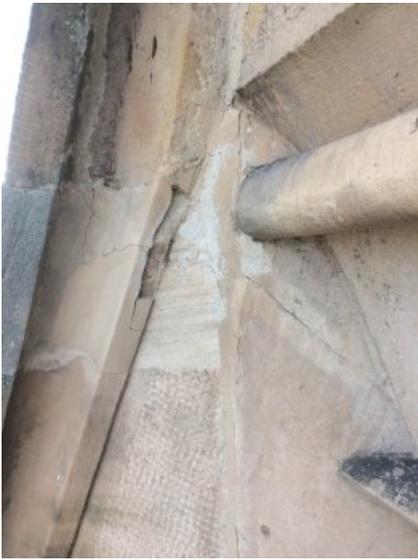
Starke Schalenbildung an einer  
Altergänzung.

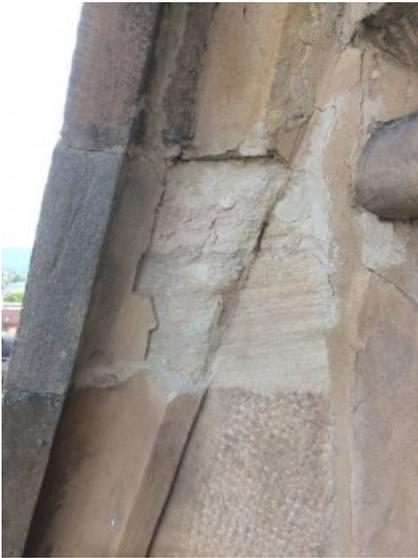
Nach der Abnahme der Schale.

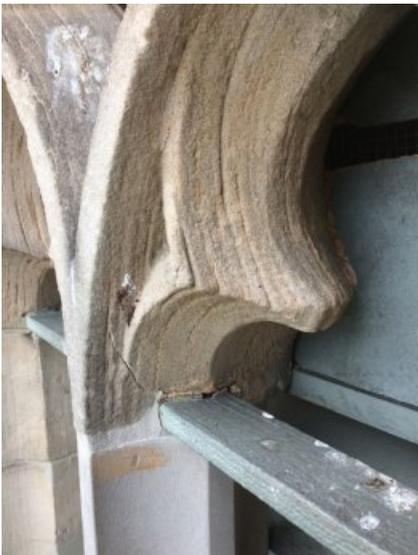
Durch korrodierte Metallstreben kam es  
an einigen Stellen zur Rostsprengung.  
Außerdem sind ausgewitterte Lagerrisse  
erkennbar.

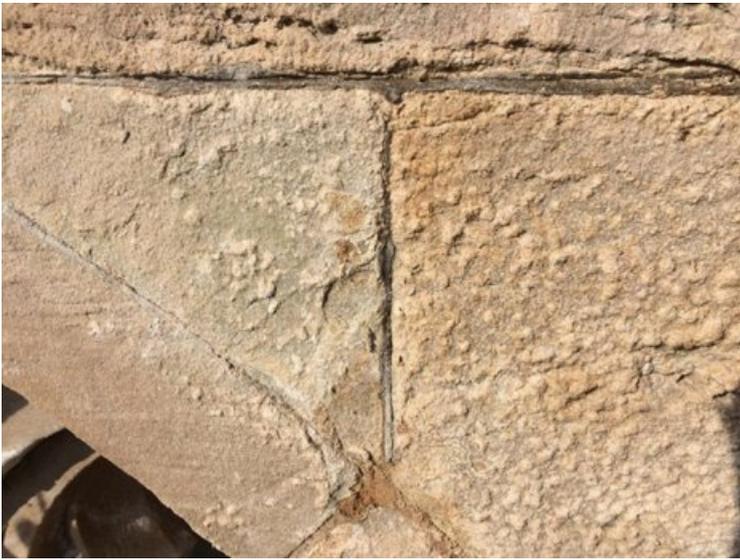
Die oberste Steinschicht löst sich blasenartig auf, der Stein ist vermutlich durch Salzbelastung beschädigt.

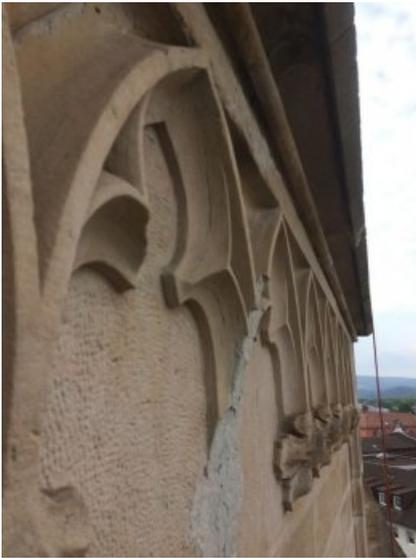
Abgebrochene Bauzier und Rissbildung.
