REFERENZ

Kaiserburg Nürnberg

Mauerabschnitt Himmelsstallung
2018-2019

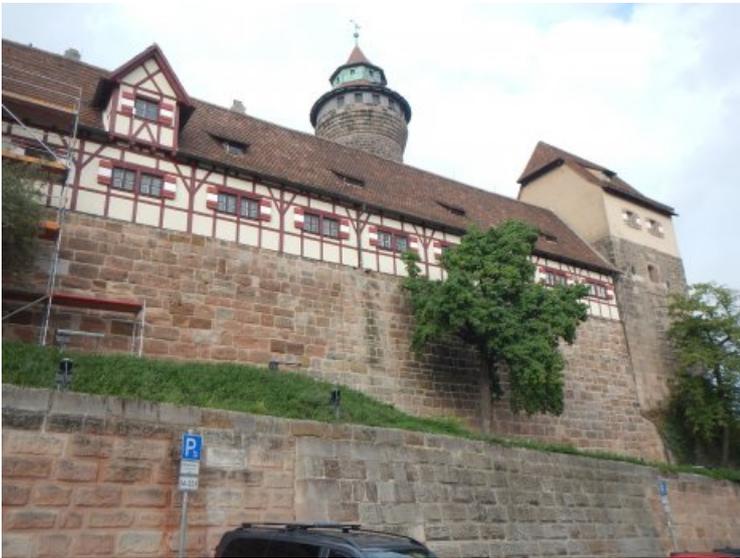
Kaiserburg Südmauer Himmelsstall nach der Maßnahme.

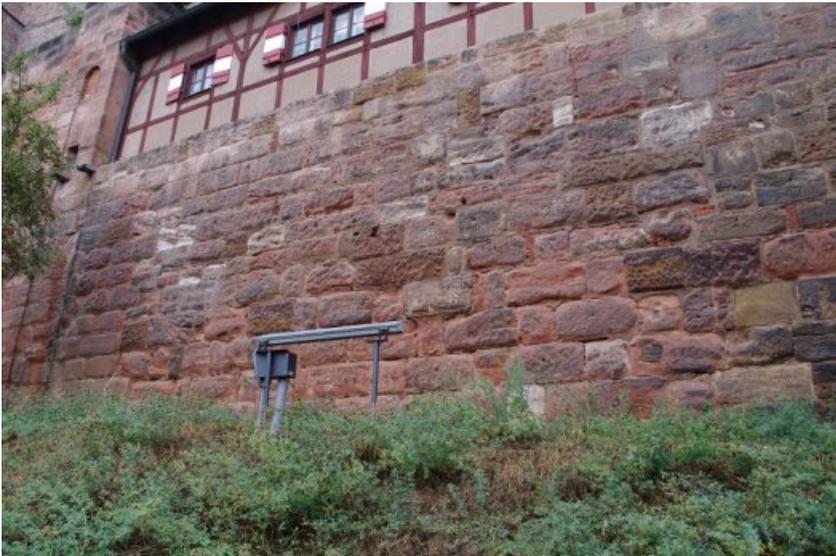
zu bearbeitende Mauerabschnitt, die Himmelsstall an der Kaiserburg; VORZUSTAND

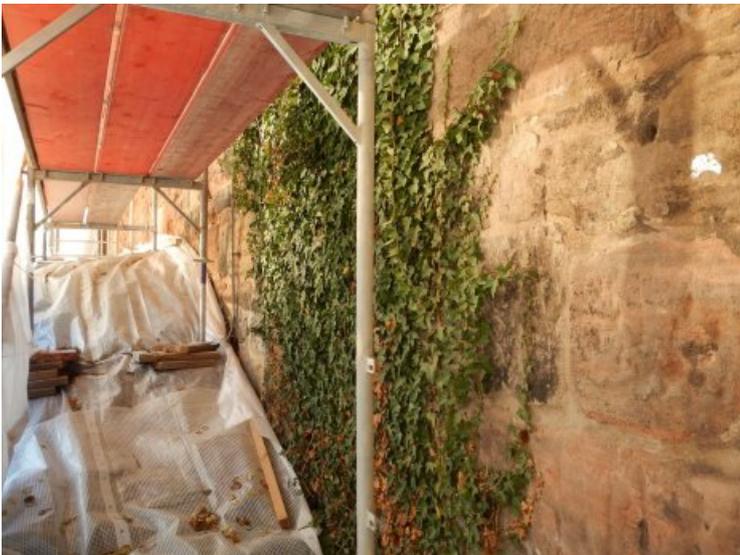
Efeubewuchs am Quadermauerwerk im unteren Bereich; VORZUSTAND

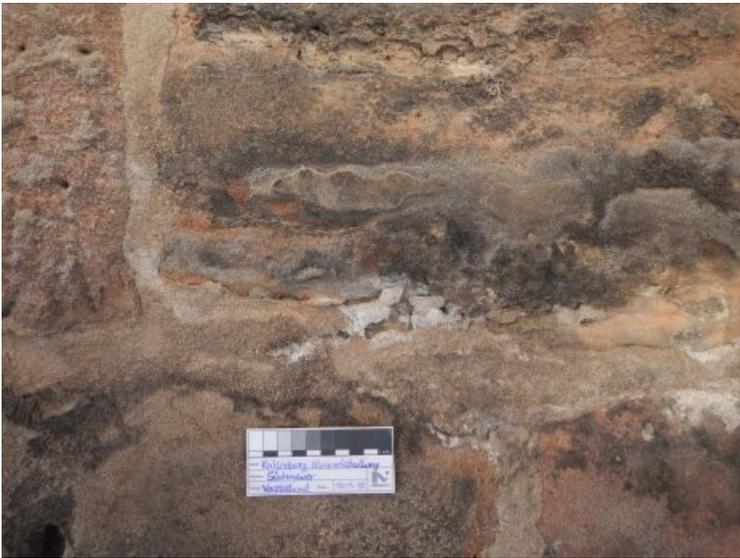
Defekte Fugen sowie Ausblühung
bauschädlicher Salze; VORZUSTAND

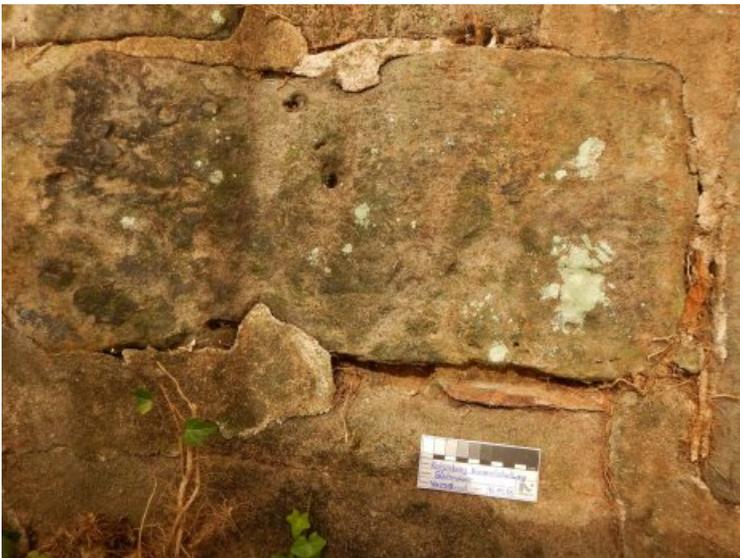
Wurzelnde Pflanzen in den Fugen;
VORZUSTAND

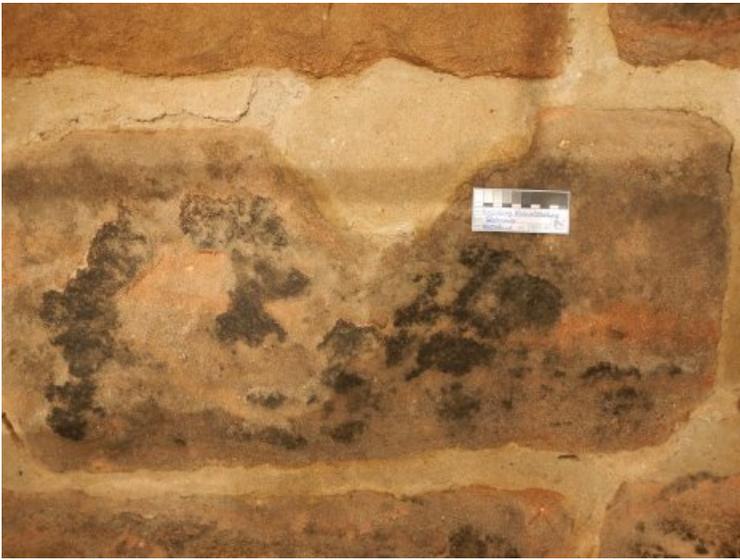
Defekte Fugen, Schalen und schwarze Krusten am Mauerwerk; VORZUSTAND

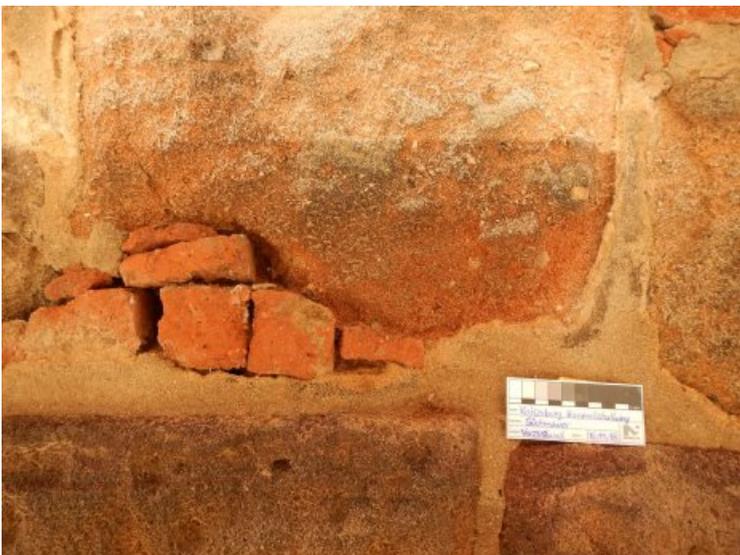
Defekte Ziegelauswicklungen, vermutlich durch verschließen von Balkenlöchern entstanden; VORZUSTAND
