REFERENZ

Burg

Altane
2020-2021

Die Altane ist Teil der großzügigen Burganlage in Wertheim und wurde als Wehrgalerie im frühen 16. Jahrhundert errichtet.

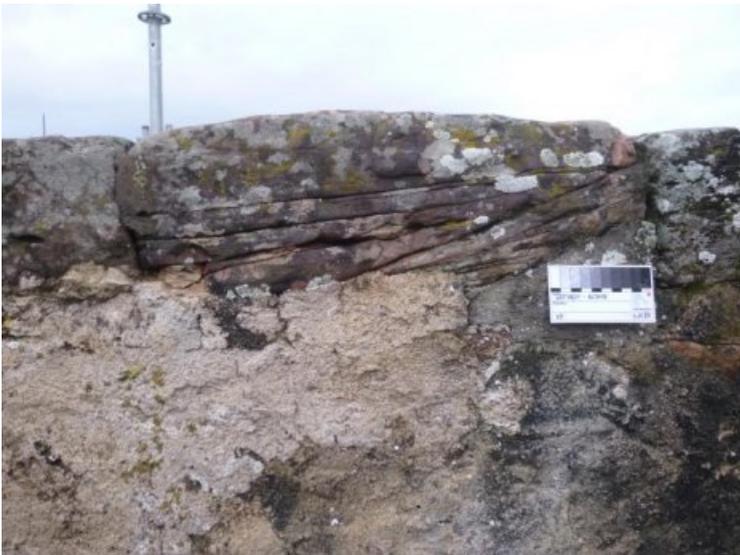
Stark überkommene Natursteinoberfläche, stellenweise mit grobem Zementmörtel überputzt

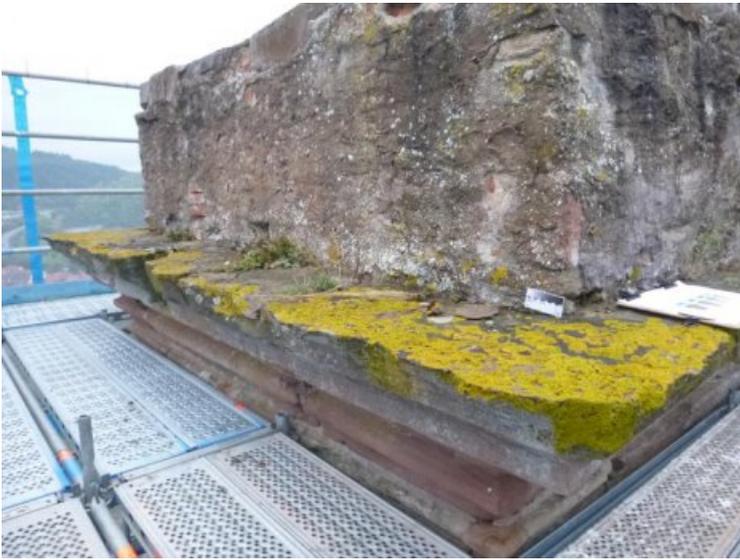
Gesimsteile mit massiven biogenen Auflagerungen

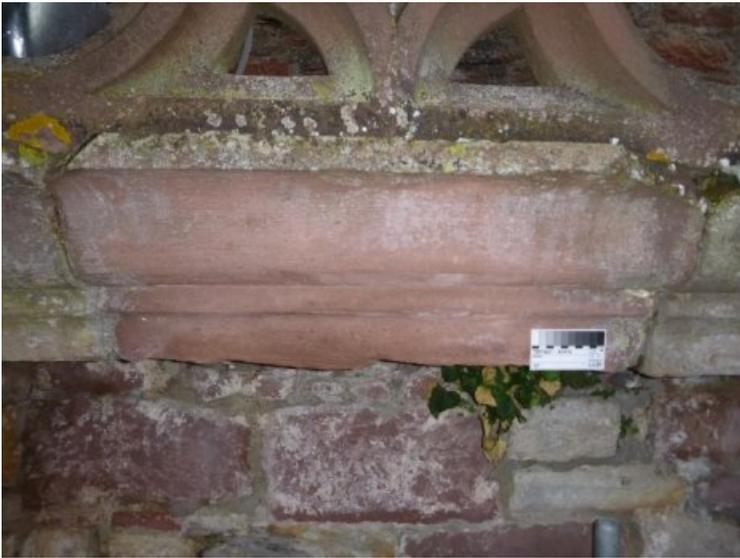
Formverluste an profilierten Bauteilen

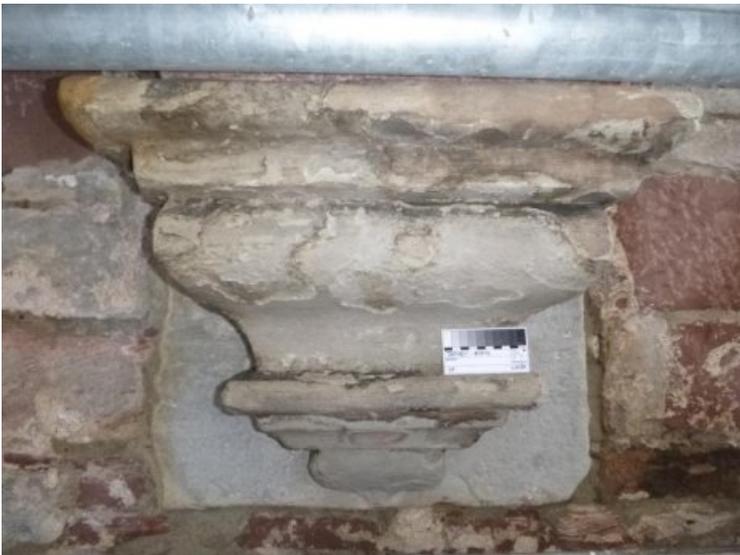
Stark geschädigtes Profilstück mit Krusten, Aufplatzungen und entfestigten Bereichen

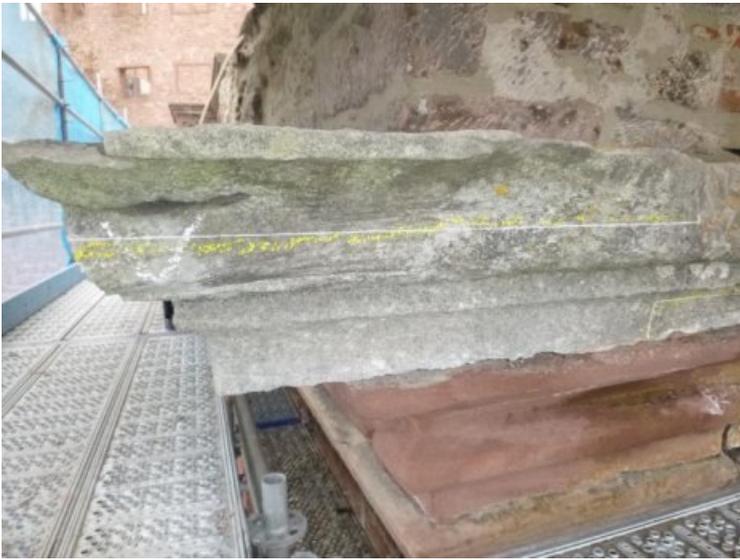
Stark verwittertes Profilstück

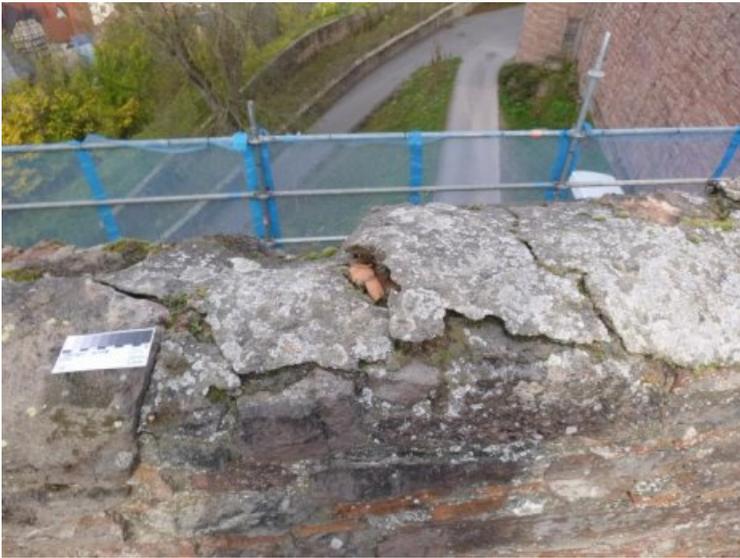
Obere Abdeckung der Mauerbekrönung, die durch den Feuchteintrag massive Schäden aufweist

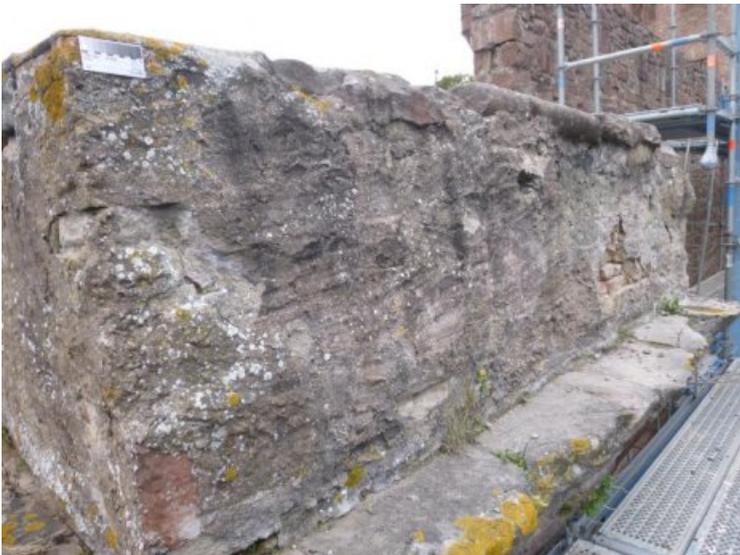
Überputztes Mauerwerk in desolatem Zustand
