REFERENZ

Sandsteinbrücke

Skulptur St. Nepomuk
2019-2019

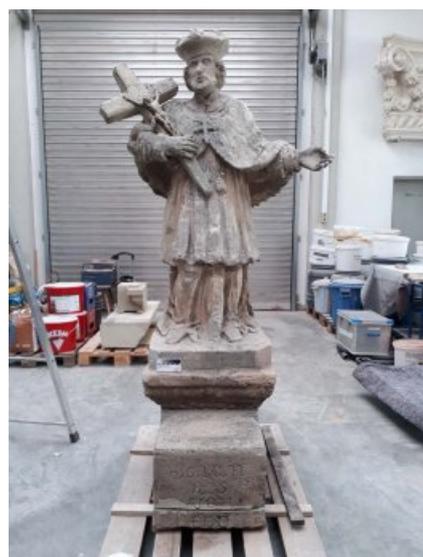
Vorzustand: Nach Abbau und Transport in die Werkstatt wurde die Skulptur zunächst von aufliegendem Schmutz sowie Mikroorganismen gereinigt.

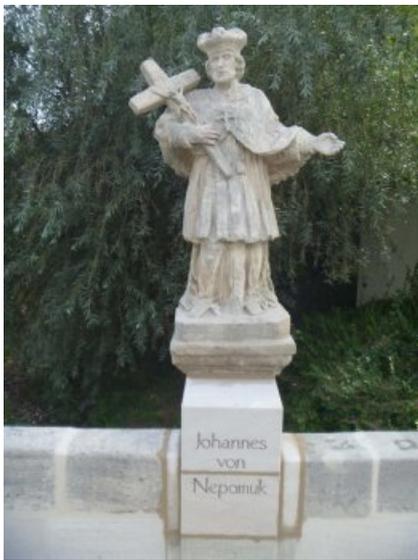
Nachzustand: Nach durchgeführter Konservierung und Restaurierung wurde die Skulptur wieder auf der Brücke aufgebaut.

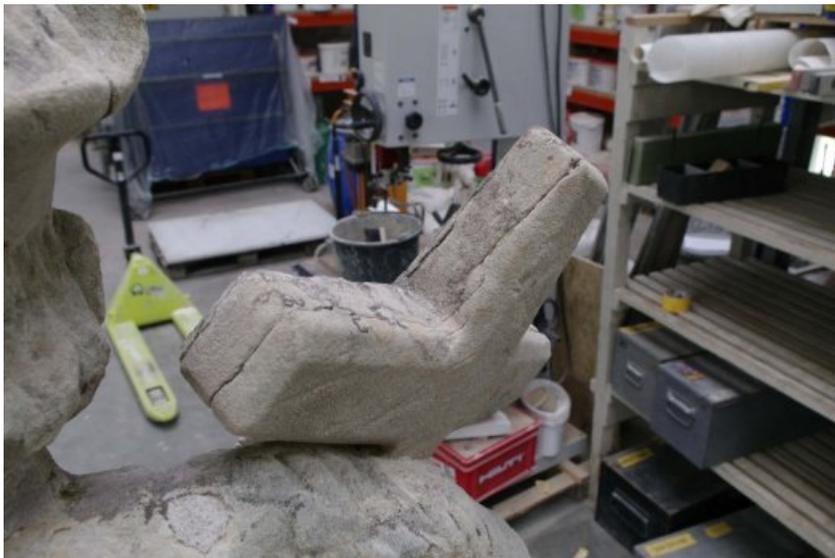
Zwischen - Zustand: Detail von tieferen Rissen am Kreuz, Aufsicht.

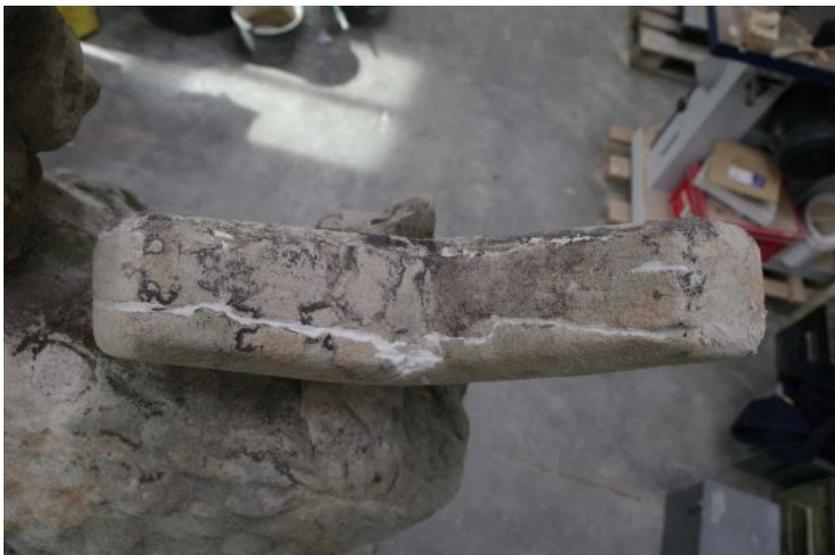
Zwischen - Zustand: Detail von tieferen Rissen am Kreuz, Aufsicht. Risse wurden mit mineralischer Injektionsmasse verfüllt und oberflächlich mit Steinersatzmasse verschlossen

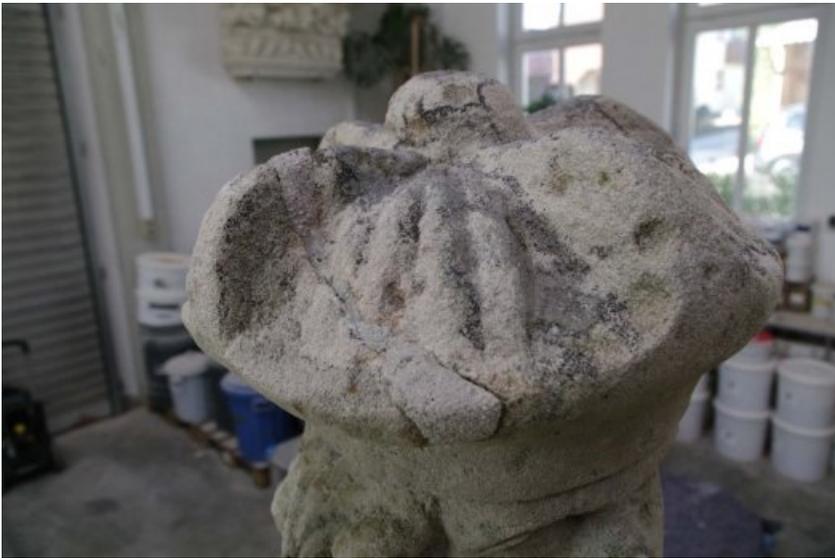
Zwischen - Zustand: Detail Rissverlauf, partiell defekte Flanken wurden mit Rissinjektionsmassen verschlossen.

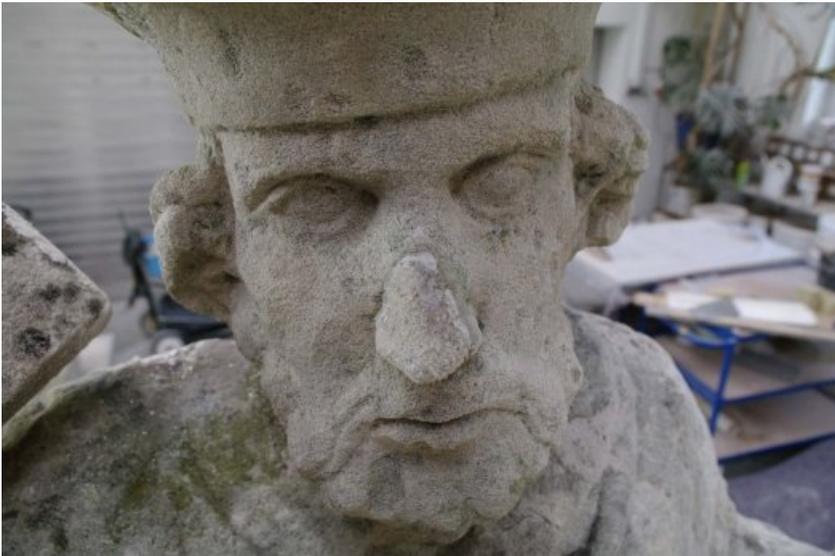
Zwischen - Zustand: Detail Rissverlauf entlang der Nase, partiell defekte Flanken wurden mit Rissinjektionsmassen verschlossen.
