REFERENZ

Holzschuherkapelle

Inneraum
2017-2018

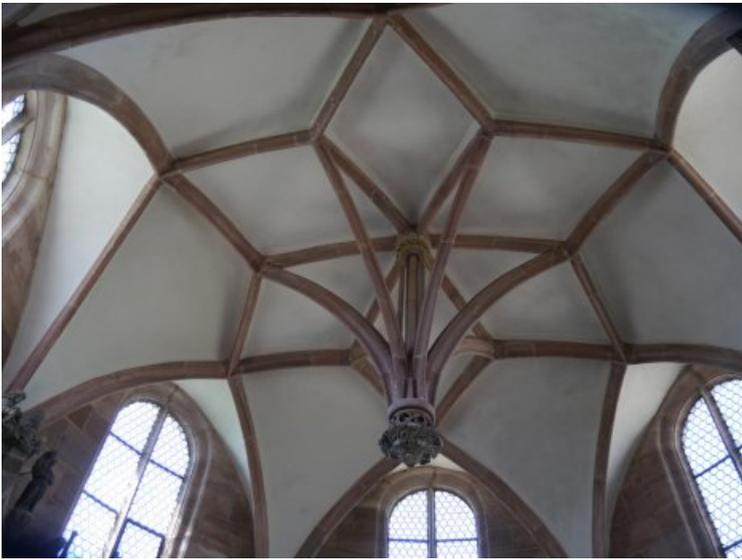
Das Gewölbe mit freihängendem Schlussstein vor der Konservierung und Restaurierung.

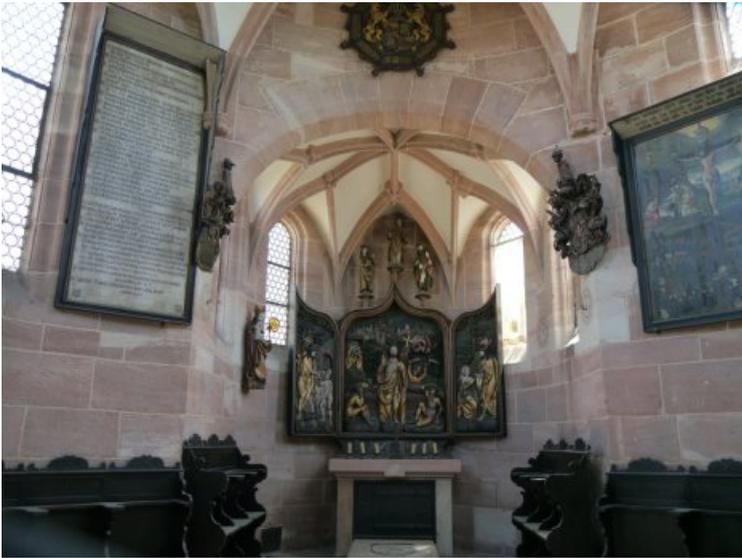
Blick in den Chor - vor der Konservierung und Restaurierung.

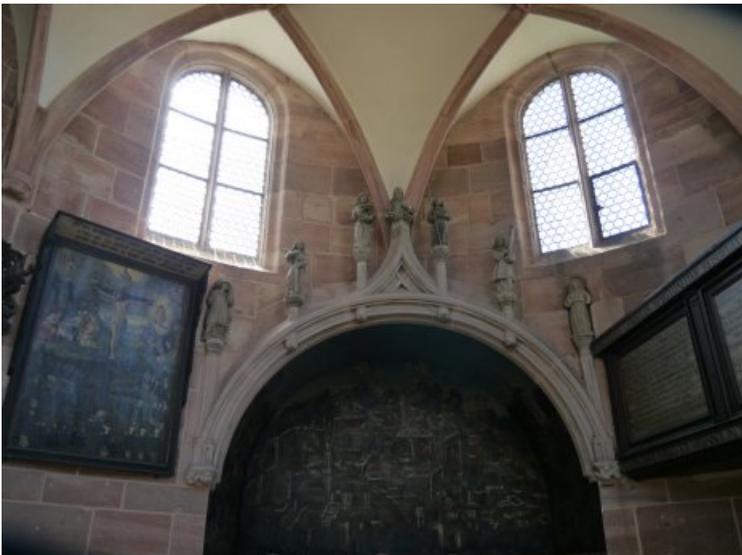
Der Kielbogen vor der Konservierung und Restaurierung.

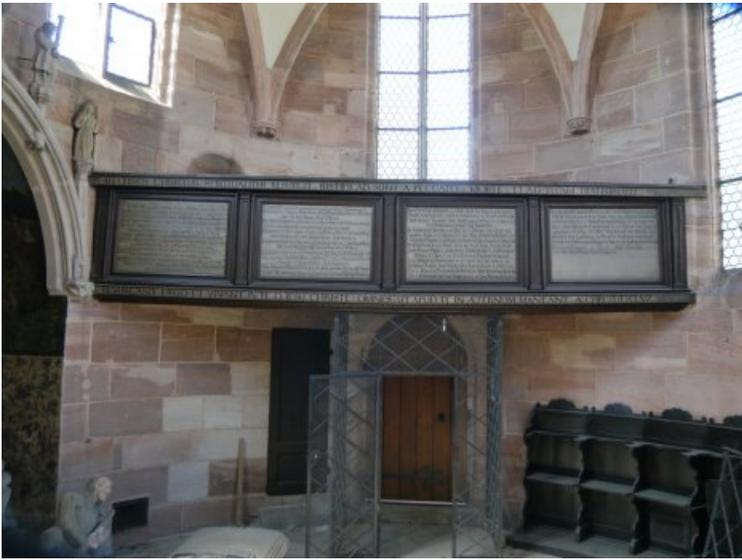
Blick zu Empore und Eingang - vor der Restaurierung und Konservierung.
