## REFERENZ

### Lorenzer Haus

Fassade  
2018-2020

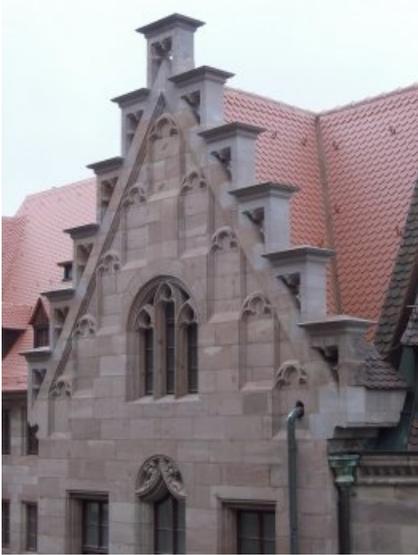
Nachzustand: Straßenseitige Ansicht des wiederaufgebauten Giebels.

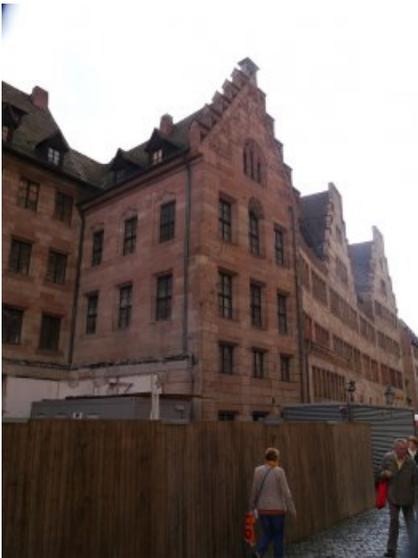
Vorzustand: Vor Beginn der Arbeiten war der Anbau des Erdgeschosses bereits abgerissen.

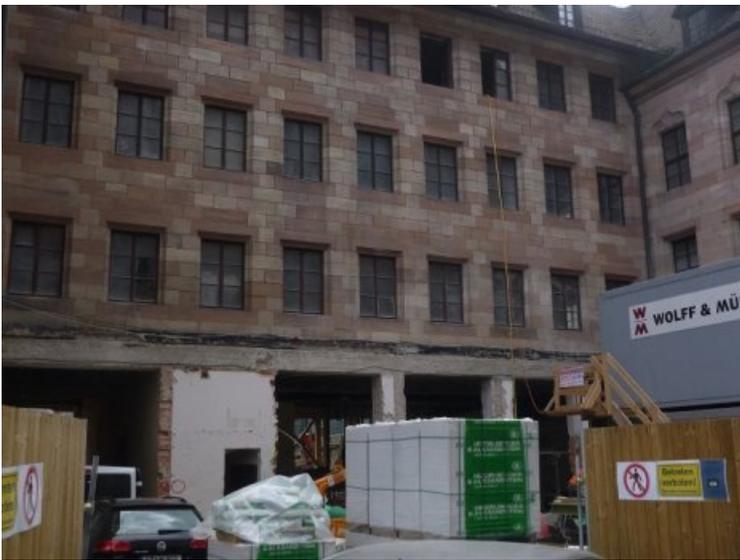
Vorzustand: Die Fassade des Erdgeschosses war nach dem Abriss des Anbaus im Rohbauzustand.

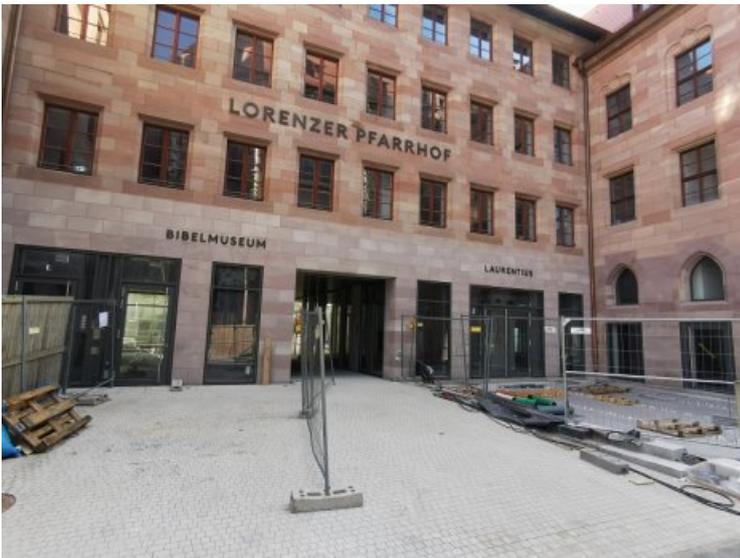
Fertiggestellte Verblenderfassade mit Durchgang. Der Schriftzug wurde mit Gewindestäben in den Sandstein eingeklebt.

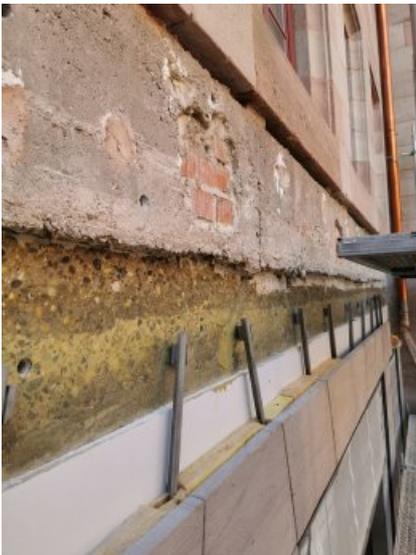
Arbeitsfoto: Für den Einbau der Verblendplatten wurden spezielle Anker entwickelt und geliefert, die sowohl auf die verschiedenen Untergründe als auch die Exposition der Plattensteine abgestimmt sind.

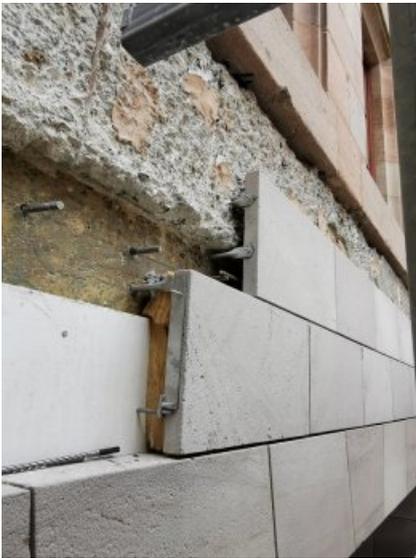
Die Steinoberfläche wurde zur besseren Anpassung gestrahlt, hinter den Platten wurde eine Wärmedämmung eingebaut.

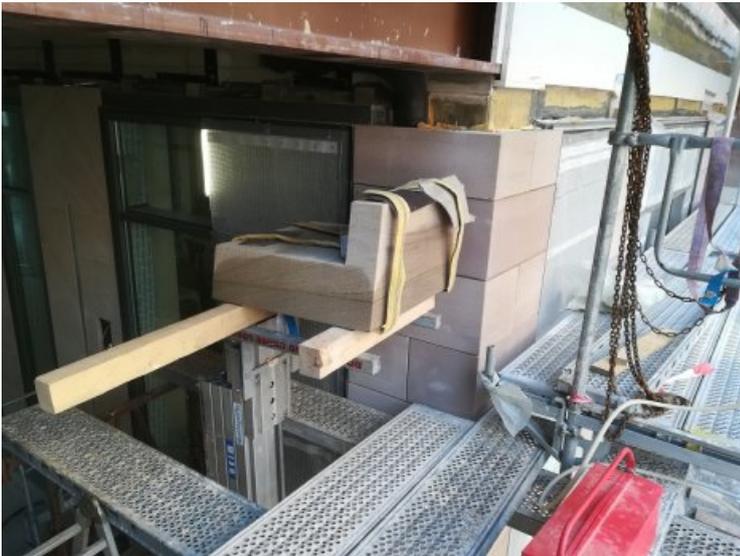
Arbeitsfoto: Die Sturzsteine und der Stahlträger, an dem sie befestigt werden sollten, wurden vertikal durchbohrt. Die Befestigung erfolgte über Gewindestangen, die von unten verschraubt wurden.

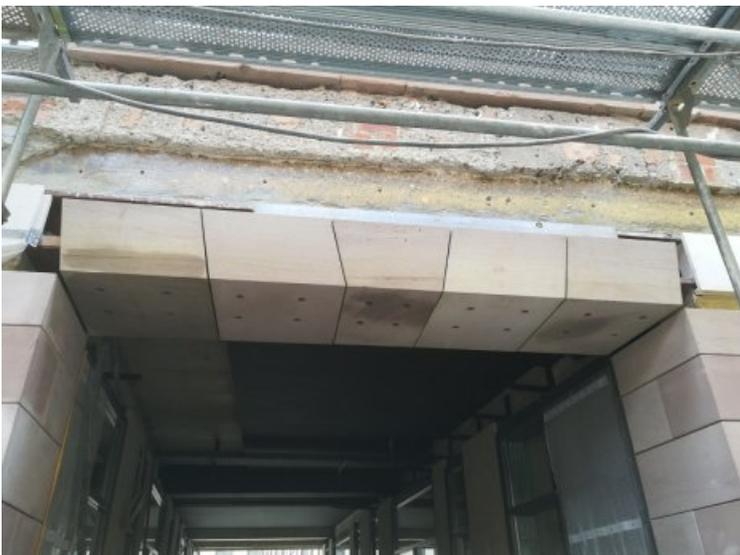
Ansicht nach Montage der Sturzsteine. Die Befestigungslöcher wurden anschließend mit Steinersatzmasse geschlossen.

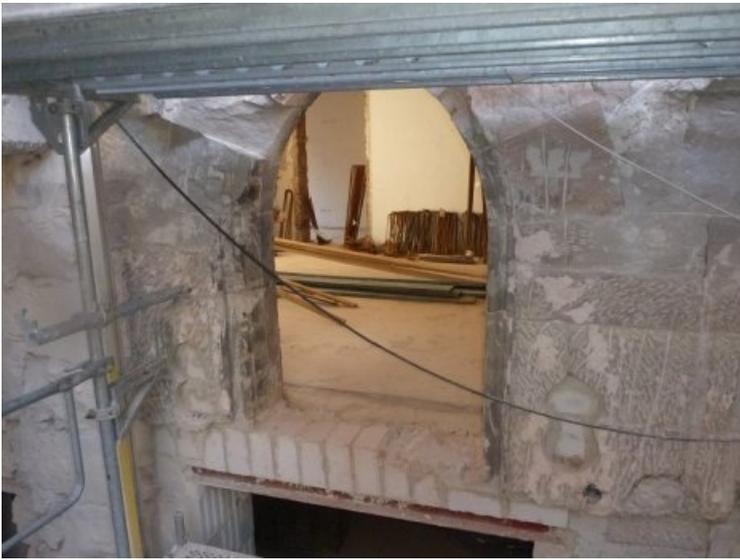
Bei der Herstellung von Öffnungen für neue Fenster wurde festgestellt, dass die bauzeitlichen Fenstergewände noch erhalten sind, wenn auch mit umfangreichen Schäden.

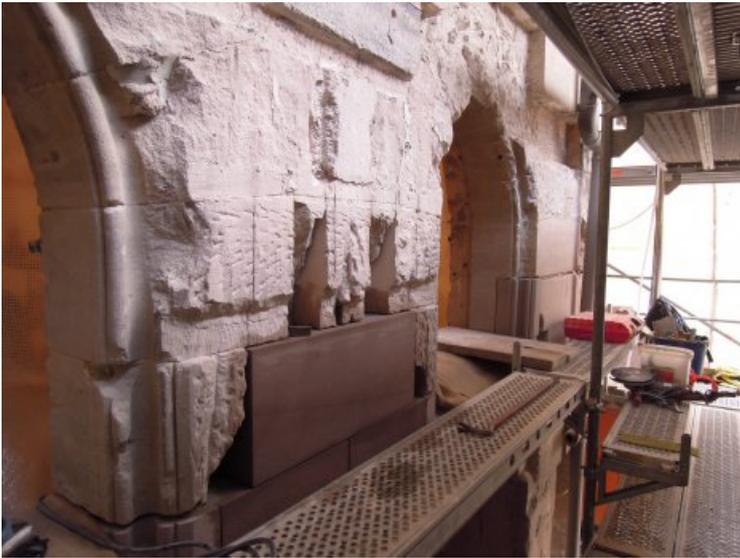
In Abstimmung mit der Denkmalpflege sollten die Fenstergewände restauriert werden, sodass eine Vervollständigung der Fassade und der Fenstergewände vorgenommen wurde.

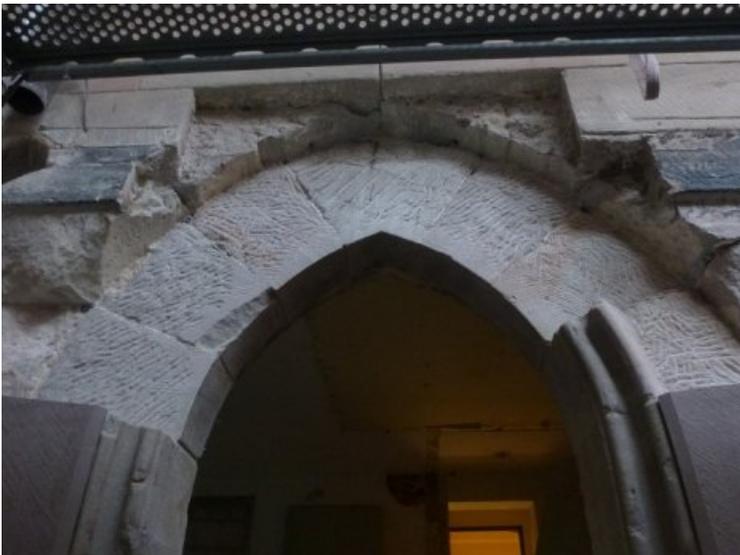
Stark beschädigte Bereiche der Gewände mussten für den Einbau von Neuteilen und Vierungen zurückgearbeitet werden.

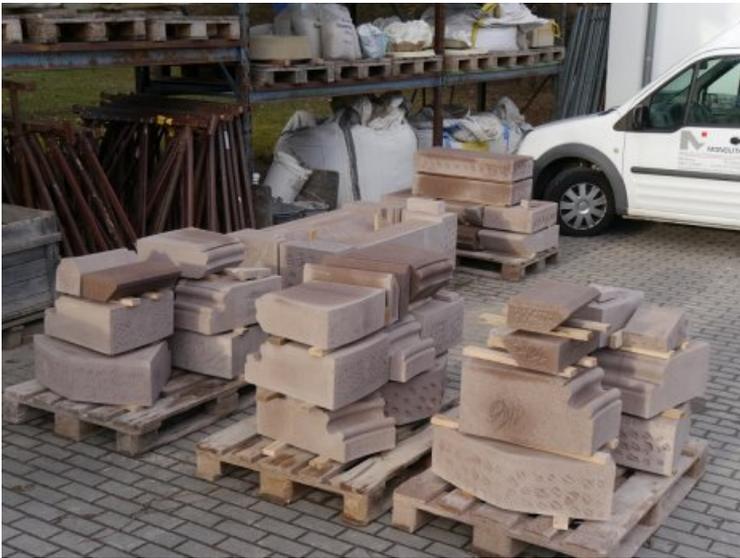
Die Werksteine wurden entsprechend des originalen Steinschnitts mithilfe von Schablonen in der Werkstatt gefertigt und anschließend eingebaut.

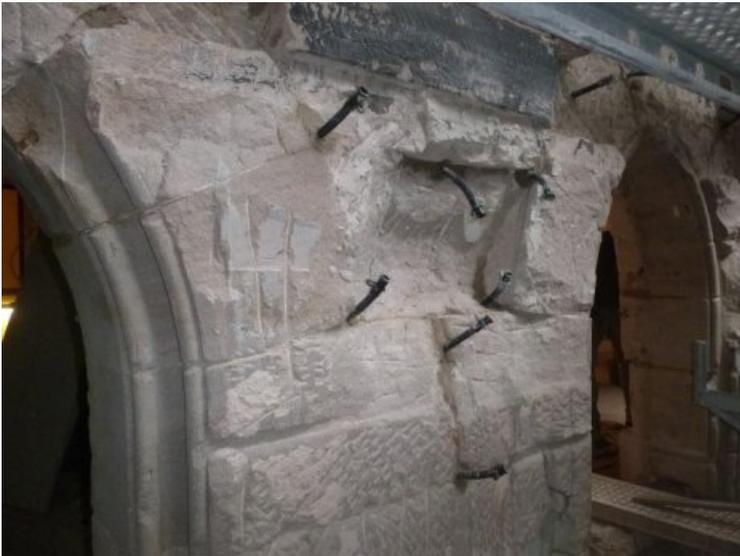
Arbeitsfoto: Offene Fugen im Mauerwerk wurden aus statischen Gründen mit Injektionsmörtel vergossen.

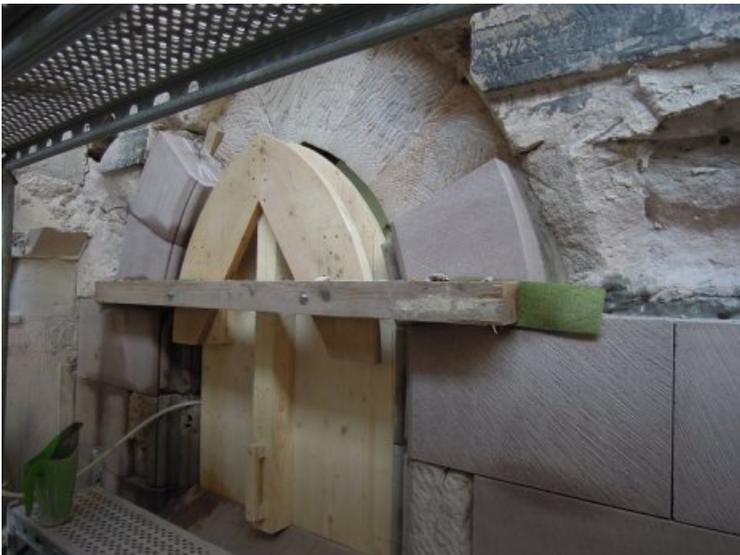
Der Einbau der Neuteile und Vierungen für die Spitzbogenfenster erfolgte mit einem Kettenzug. Die Steine wurden zunächst auf einer Lehre aus Holz abgesetzt und anschließend kraftschlüssig verfugt.

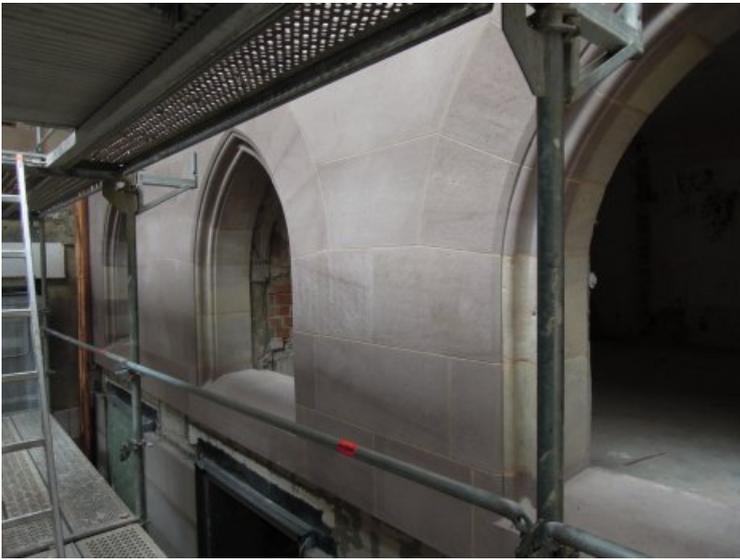
Nach Abschluss der Arbeiten und Aushärten des Fugenmörtels konnten die Lehren aus den Öffnungen entfernt werden.

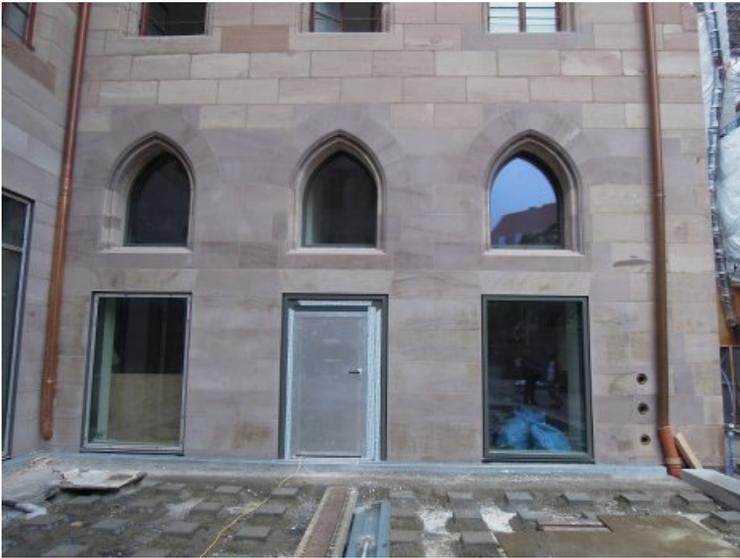
Nahezu fertiggestellte Ostfassade von Haus 8 mit der Rekonstruktion der Spitzbogenfenster und dem neugestalteten Erdgeschoss.

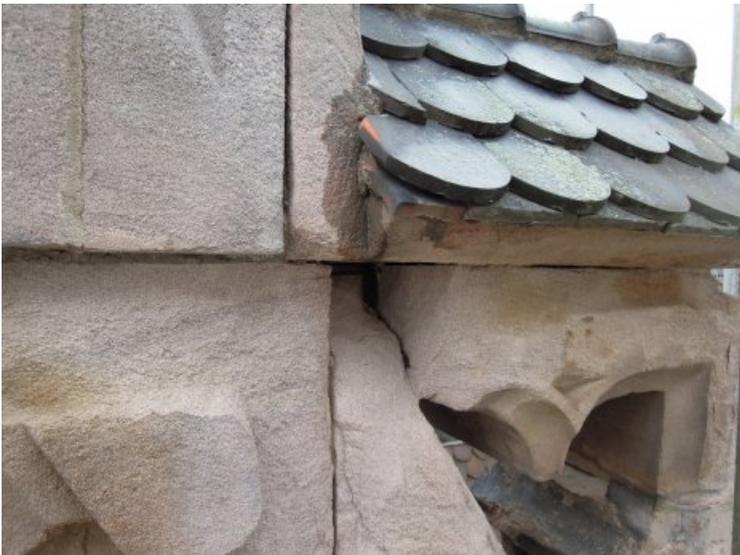
Detailansicht des Giebels von Haus 8. Erst nach Ausbau der schadhafte Altergänzungen waren Verwitterungstiefe und Korrosion der Verbindungselemente sichtbar.

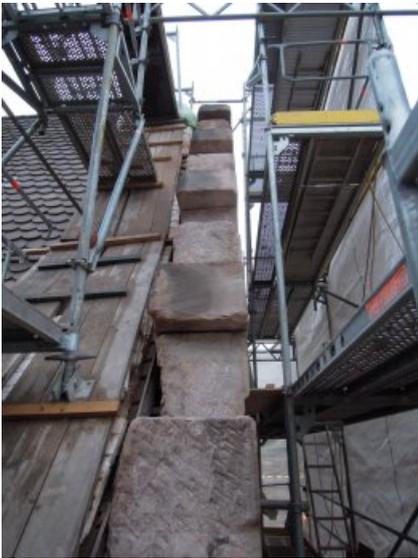
Arbeitsfoto: Giebelansicht nach Rückbau der Zierelemente.

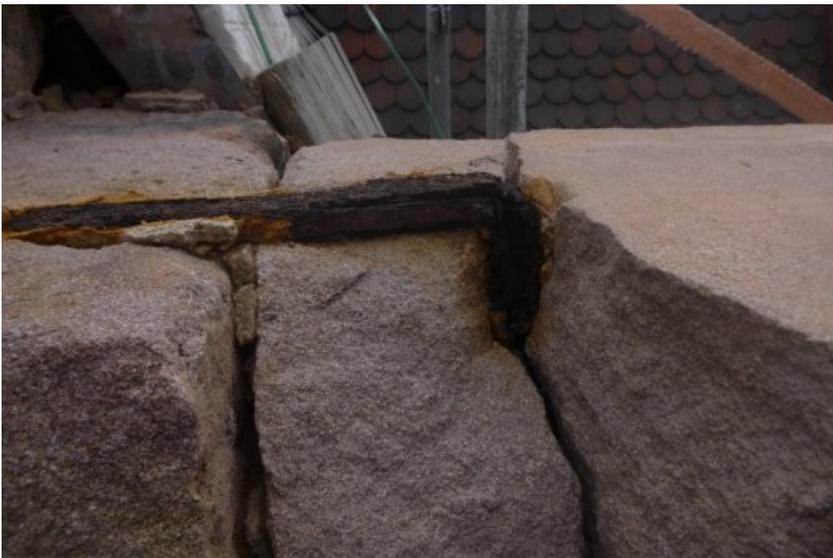
Korrodierte Verbindungsklammer, die zur Rissbildung im Sandstein führte. Aufgrund der geringen Materialstärke musste der Stein ausgetauscht werden und konnte nicht anderweitig gesichert werden.

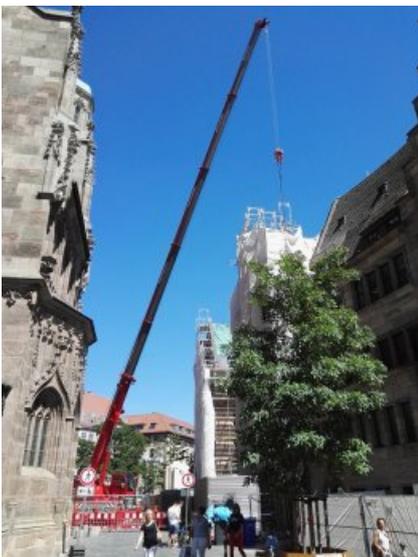
Die Demontage des Giebels erfolgte mit dem Baustellenkran. Der Wiederaufbau aus Neuteilen und Altmaterial wurde mit einem mobilen Autokran vorgenommen.

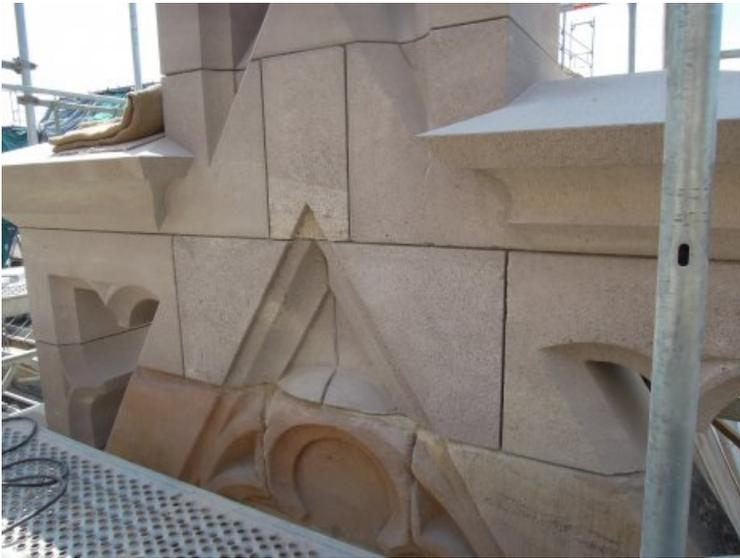
Die aus Neuteilen aufgebaute Giebelspitze, die Deckverfugung fehlt noch.

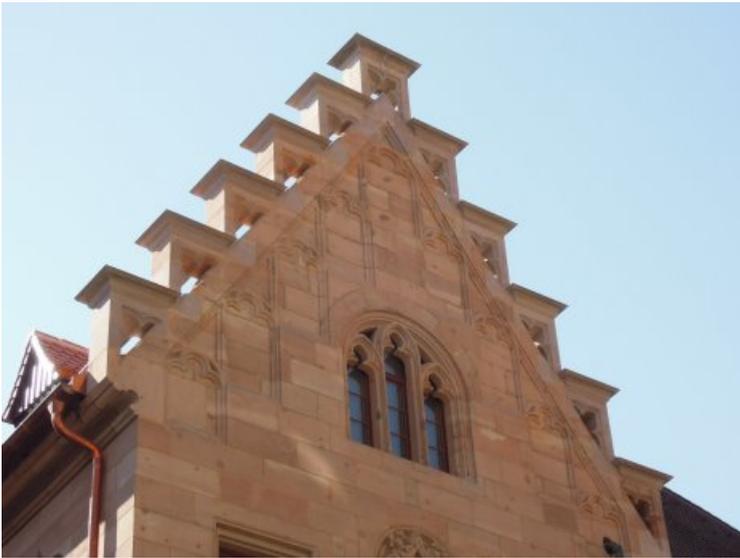
Fertiggestellter Giebel von Haus 8.

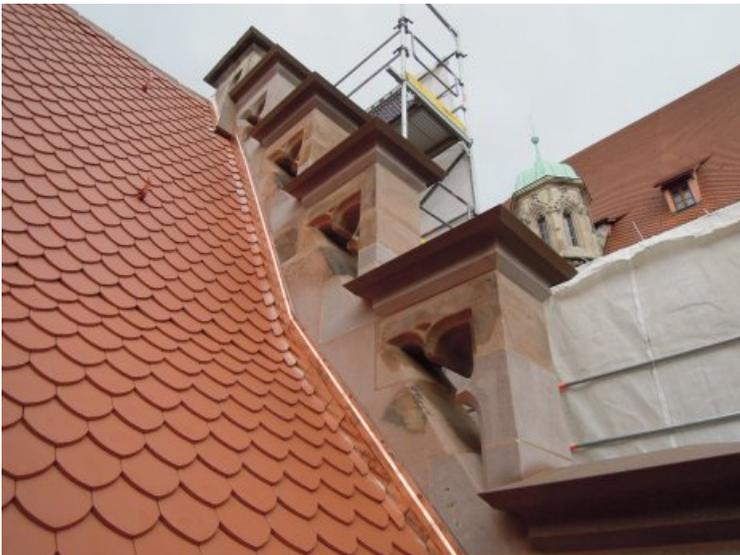
Nachzustand: Giebelansicht von der Dachseite. Im Übergang zur Dachhaut waren umfangreiche Steineränzungen mit Mörtel notwendig, um einen geeigneten Abschluss der Verdachung an den Stein zu schaffen.

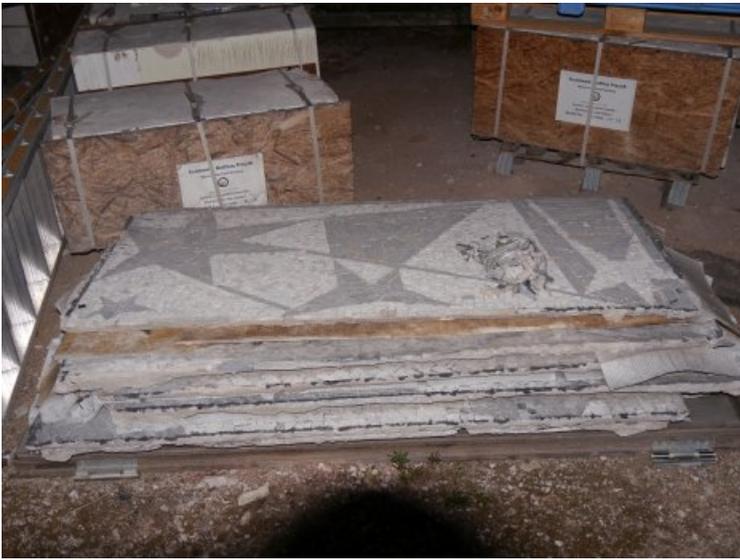
Eine der Mosaikplatten im Vorzustand, zwischengelagert im städtischen Lager in der Donaustraße.

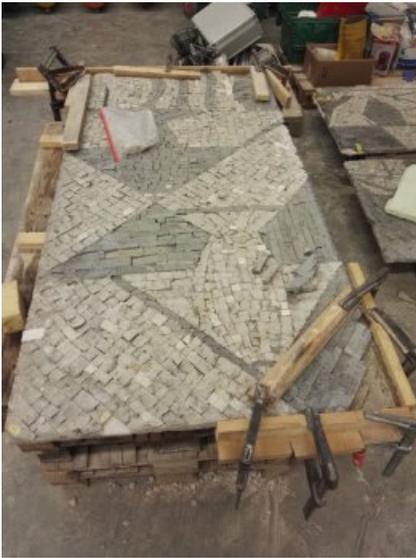
Arbeitsfoto: Mosaikplatte in der Werkstatt, mit ergänztem Unterbau und teilweise bereits wiederbefestigten Mosaiksteinen.

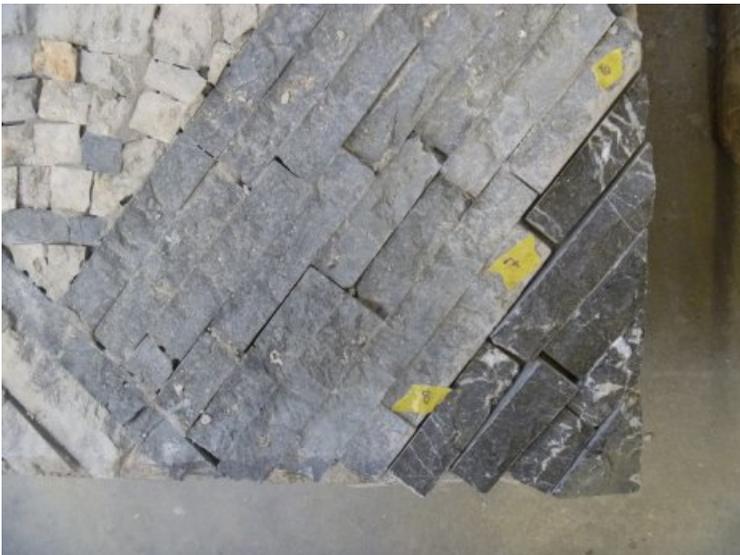
Fehlende Steine wurden aus grauem Kalkstein neu in Riemchen geschnitten und die Oberfläche abgeprellt. Anschließend konnten mit dem Neumaterial fehlende Stellen geschlossen werden.

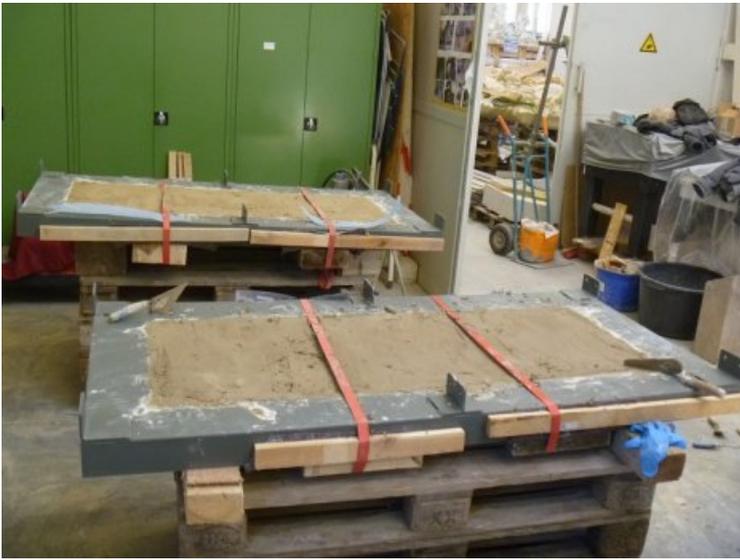
Abschließend wurden die restaurierten Mosaik in angefertigte Metallrahmen eingesetzt und kraftschlüssig vergossen. Die Laschen an den Metallrahmen ermöglichten über Verbindungselemente die Befestigung an der Fassade.

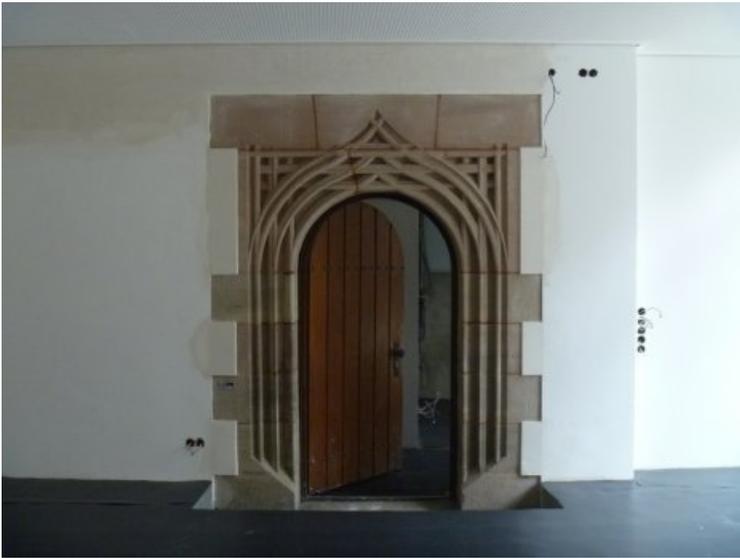
Restauriertes Portal, Fehlstellen wurden geschlossen und defekte Fugen erneuert. Durch eine Reinigung mit Heißdampf konnte eine Aufwertung des ästhetischen Erscheinungsbildes erreicht werden.

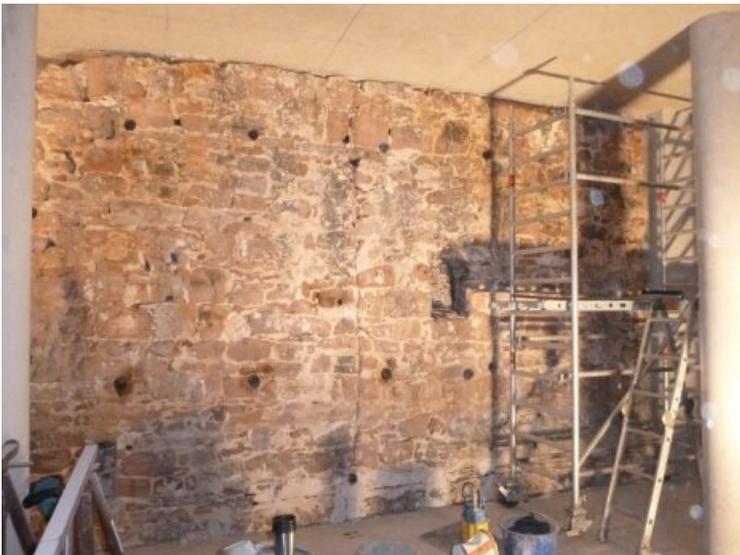
Zusätzlich zum Hauptauftrag wurde im Untergeschoss eine Bruchsteinmauer restauriert.
