REFERENZ

Pfarrkirche St. Veit

Natursteine der Fassaden und des Turms, Epitaphe
2020-2020

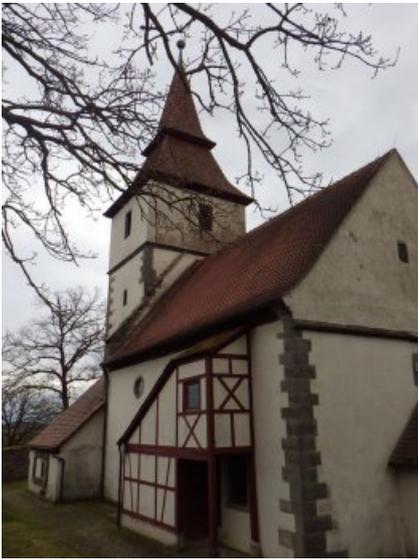
Vorzustand: Die Nordseite der Kirche in der Gesamtansicht.

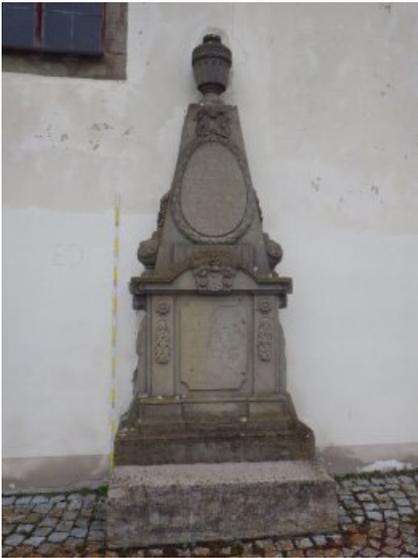
Epitaph an der Südseite des Kirchenschiffs im Vorzustand.

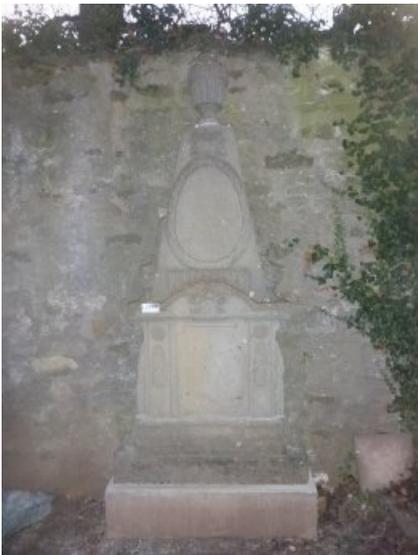
Das Epitaph nach dem Neuversatz am neuen Standort an der westlichen Friedhofsmauer.

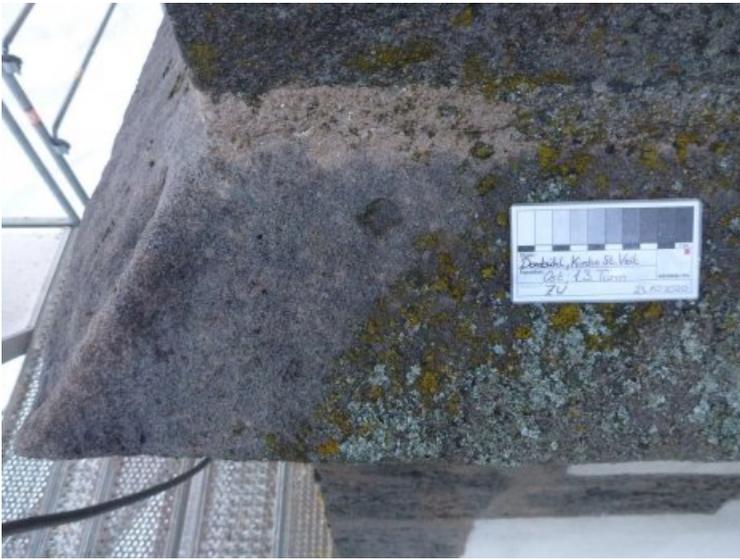
Turmgesims: Während der Reduzierung des biogenen Bewuchses, links der bereits gereinigte Bereich.

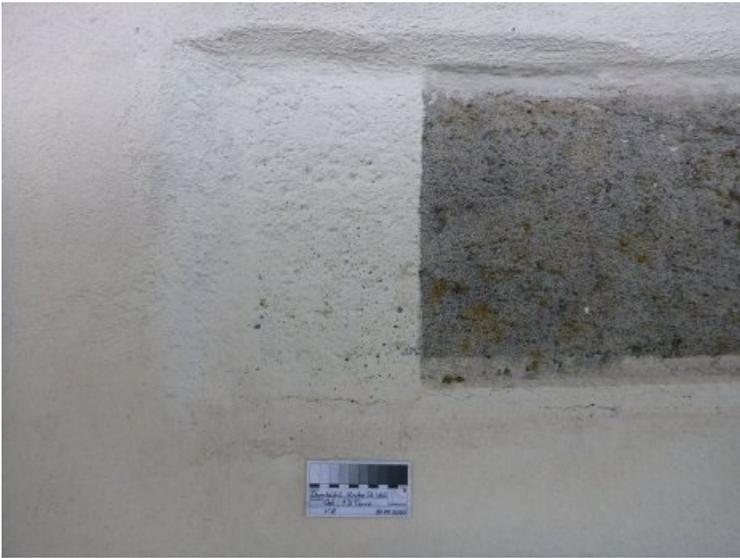
Ostfassade Turm, Vorzustand: Manche Steinoberflächen waren mit Fassadenanstrich gefasst.

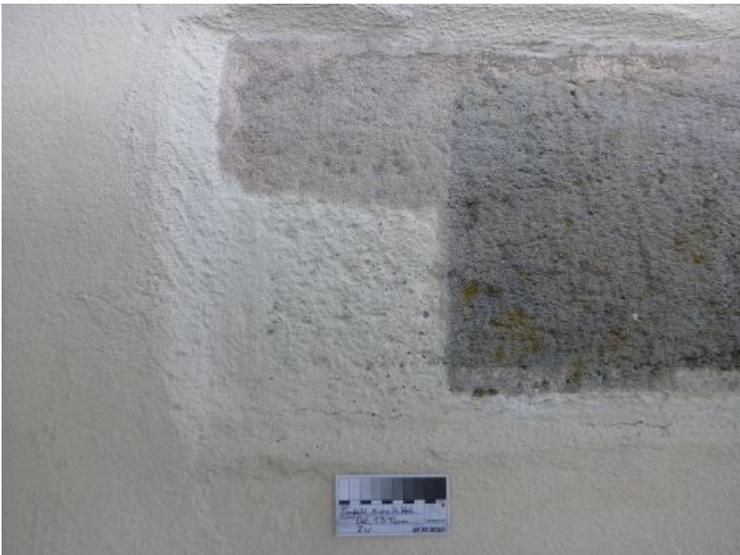
Während des Partikelstrahlverfahrens, der Fassadenanstrich auf der Steinoberfläche wird abgetragen.

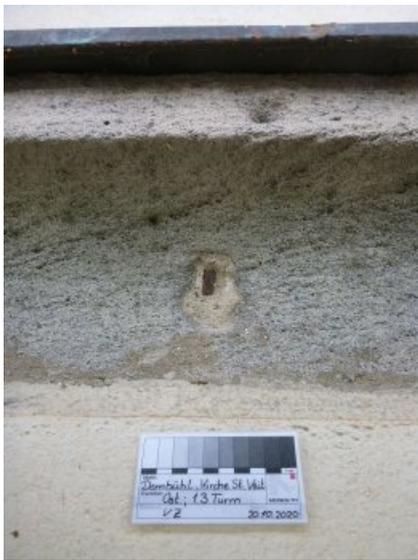
Vorzustand: Funktionsloser Metallhaken im Mauerwerk.

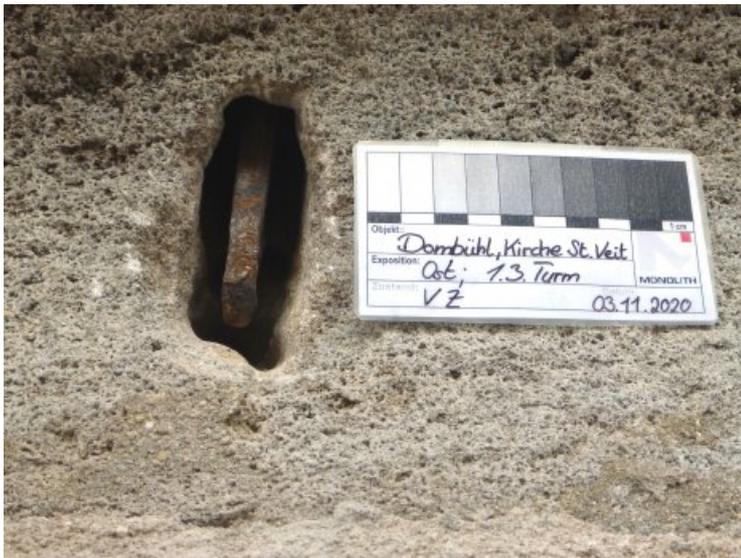
Nach dem Freilegen des Metallhakens.

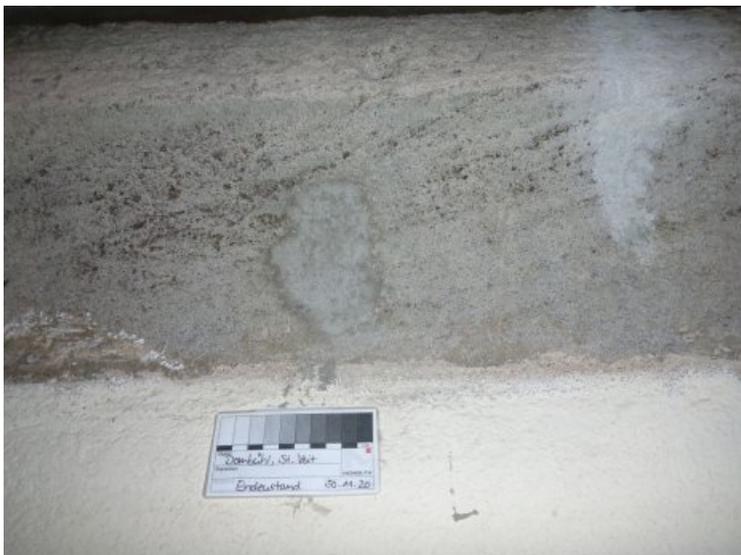
Die beim Ausbau des Hakens entstandene Fehlstelle wurde mit Steinersatzmasse ergänzt.

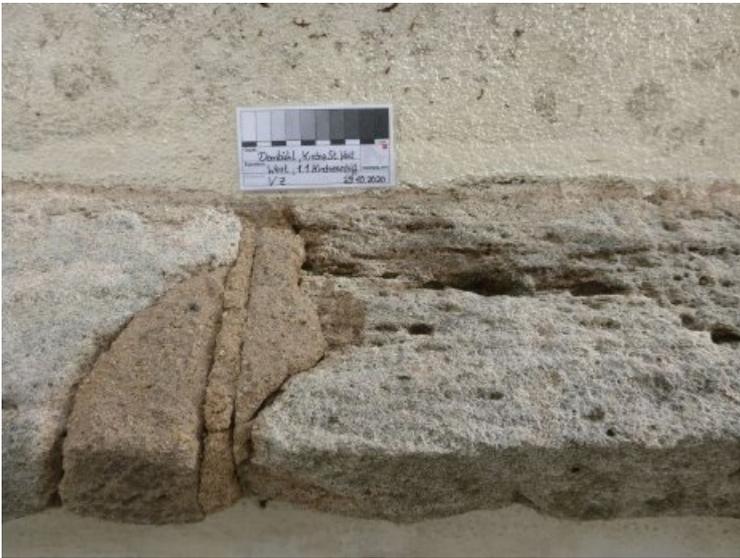
Vorzustand: Defekte Altergänzung an der Westfassade des Kirchenschiffs.

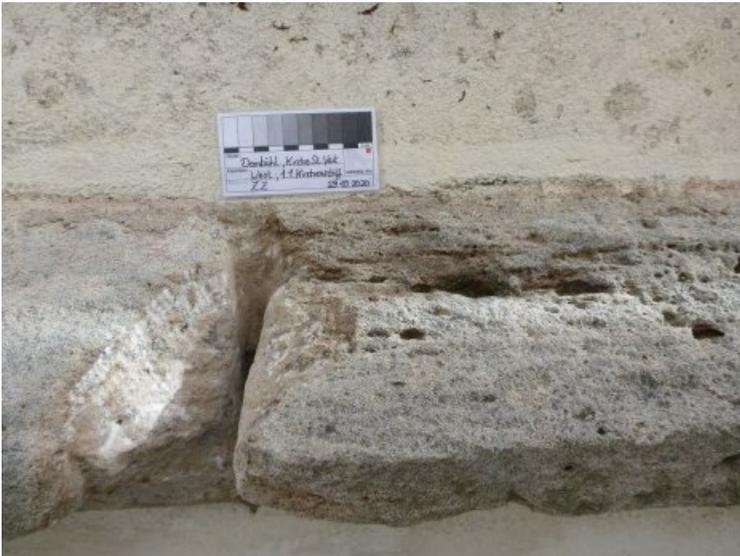
Die defekte Altergänzung wurde entfernt.

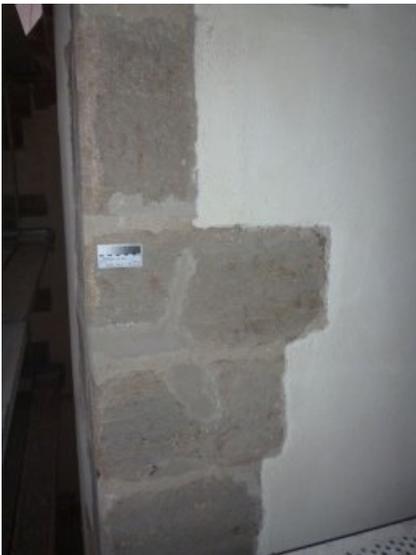
Nachzustand: Beispiel einer Ergänzung im Eckquaderbereich.

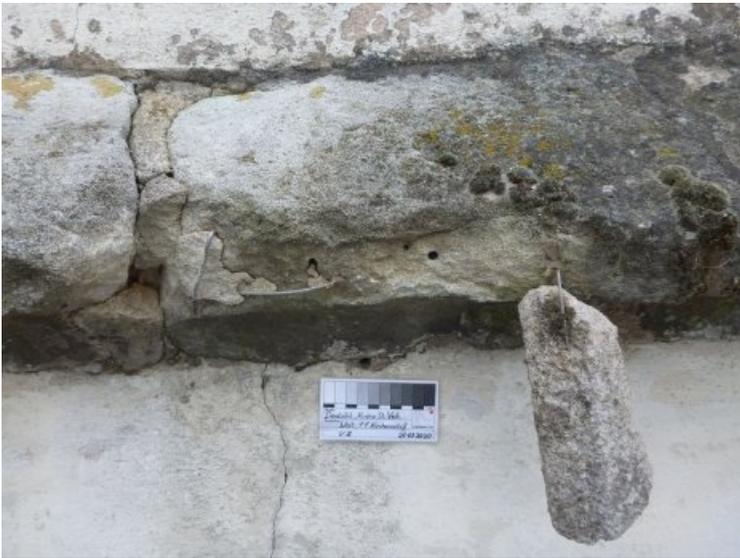
Eine defekte Verankerung aus vorherigen Restaurierungsarbeiten.

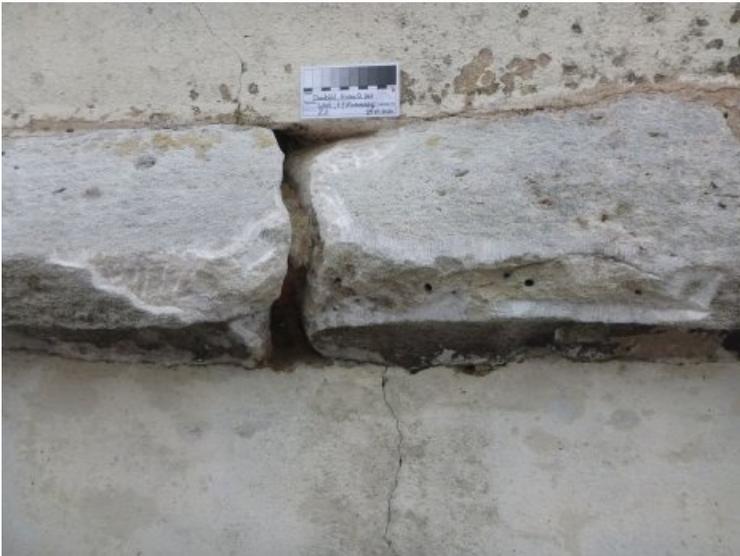
Nach der Entfernung der defekten Altergänzung und des biogenen Bewuchses.

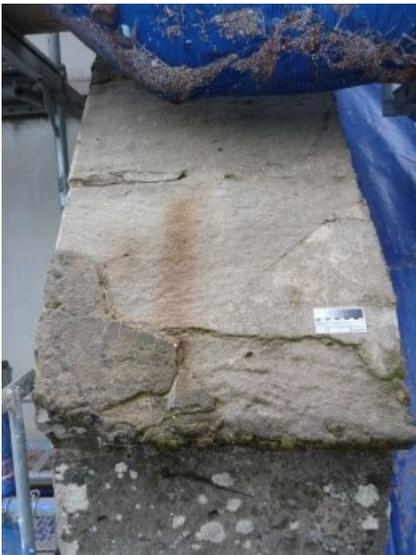
Vorzustand: Fläche mit Altergänzungen und eingelegtem Gewebe.

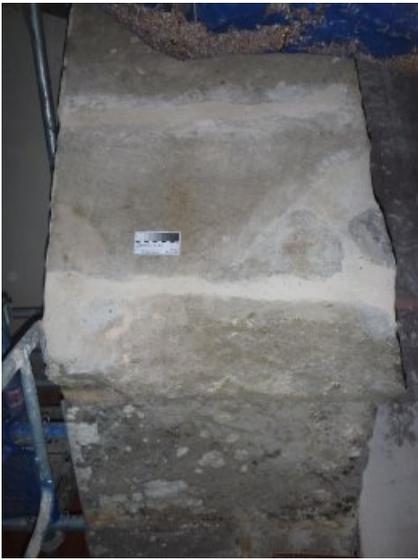
Fläche gereinigt, Risse und Schalen gesichert, abgeschlossene Ergänzungen.

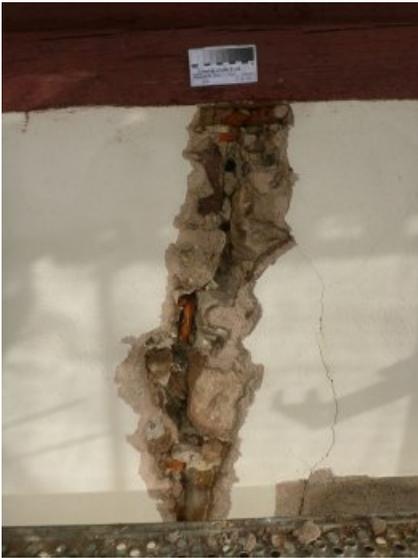
Mauerwerksriss, der verpresst wurde in geöffnetem Zustand.

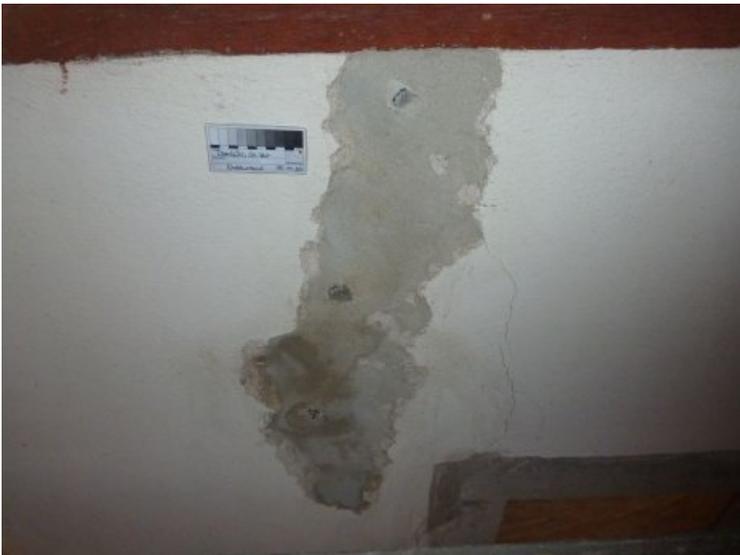
geschlossener Mauerwerksriss vor dem Entfernen der Packer.

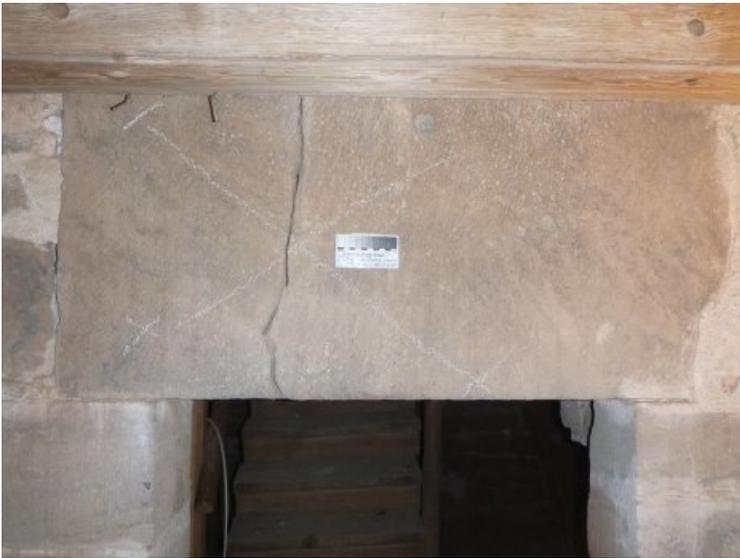
Vorzustand: Riss im Türsturz im Innenbereich des Turms.

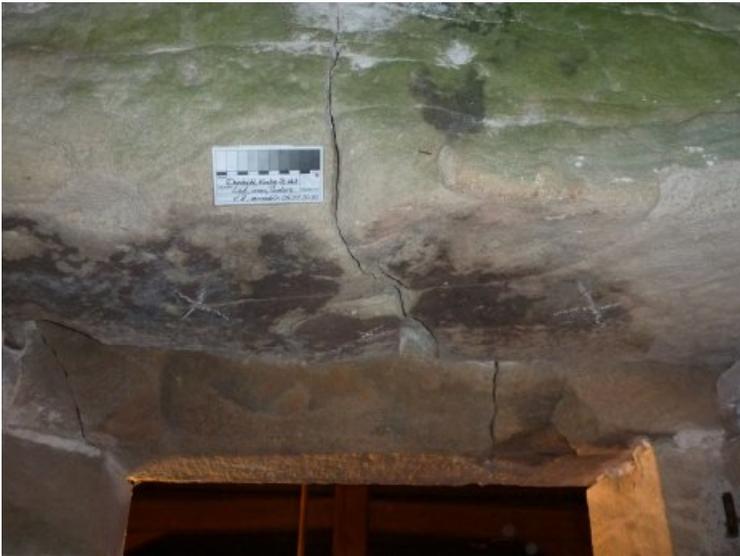
Untersicht des Türsturzes.

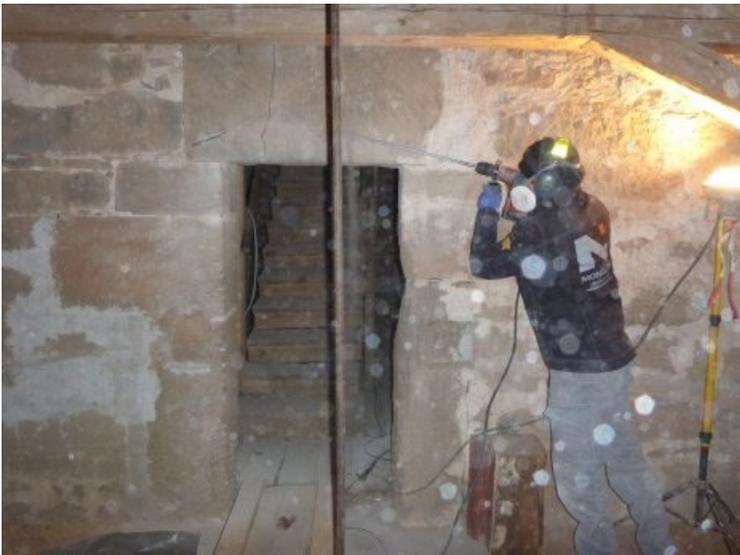
Während dem Setzen der Bohrung für die anschließende Vernadelung.
