## REFERENZ

### Bahnhofsgebäude

Ziel der Bearbeitung war es, durch Reparaturen am überkommenen Bestand, die Wiederherstellung eines einheitlichen Gesamteindrucks zu erlangen.

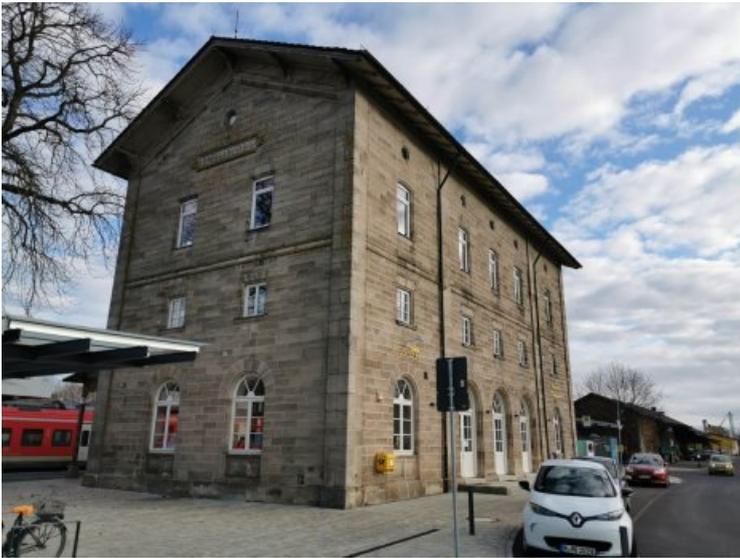
Das Gebäude im Vorzustand, auf der Westfassade liegen Algen auf, es sind Verschmutzungen durch Vogelkot vorhanden, der Schriftzug ist fast nicht wahrzunehmen.

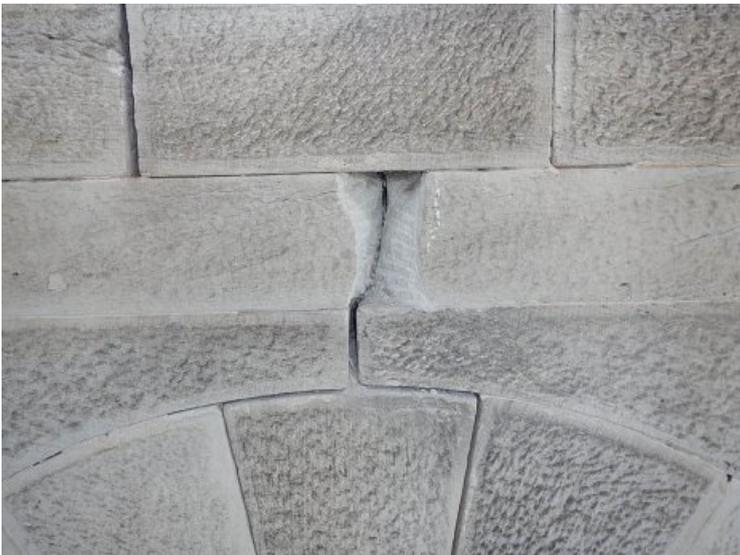
Vorzustand: Fehlstelle am Sandstein und tiefe Fugen.

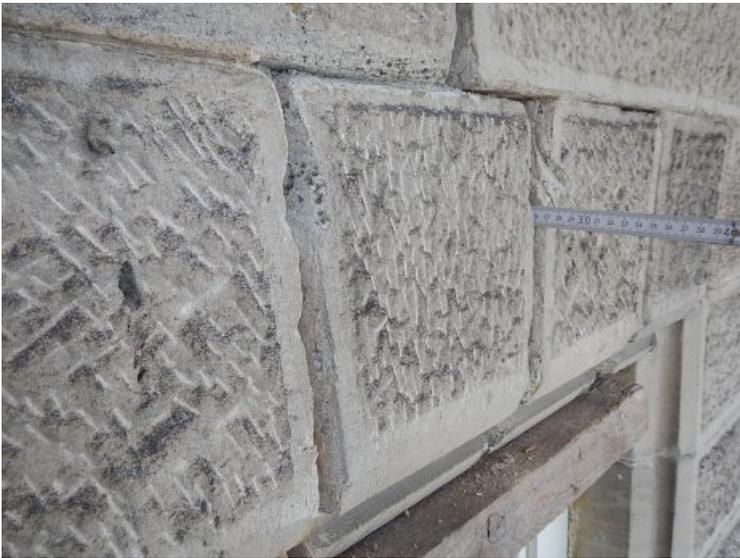
Vorzustand: Offenes Fugennetz um das Fenstergewände, etwa 27 cm tiefer Hohlraum.

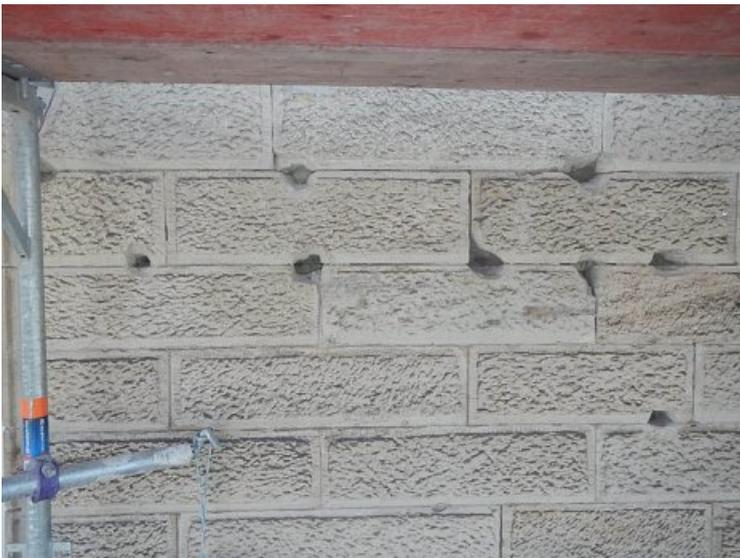
Entstandene Fehlstellen nach dem Ausarbeiten alter Verankerungen.

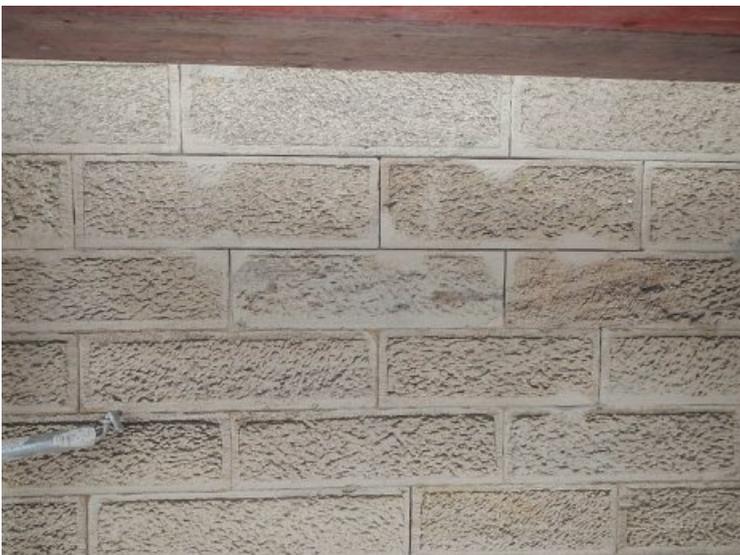
Nachzustand mit geschlossenen Fehlstellen.

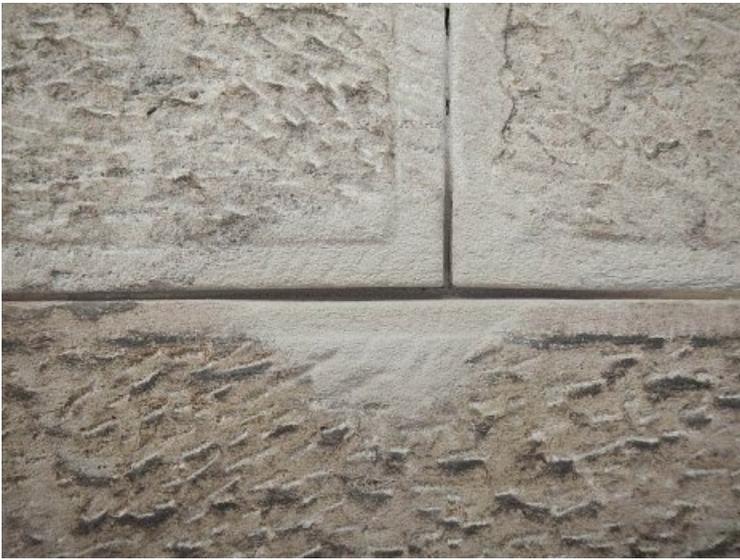
Detailansicht einer Fehstellenergänzung.

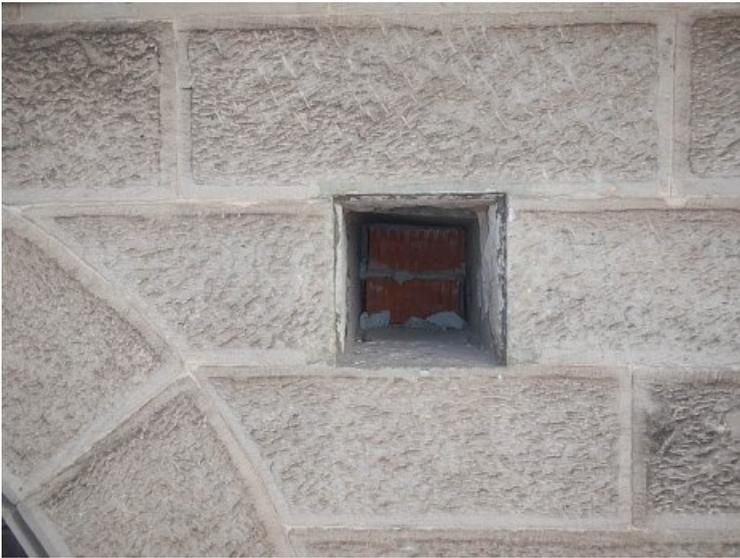
Vorzustand: Aus Naturstein zu ergänzende Fehstelle.

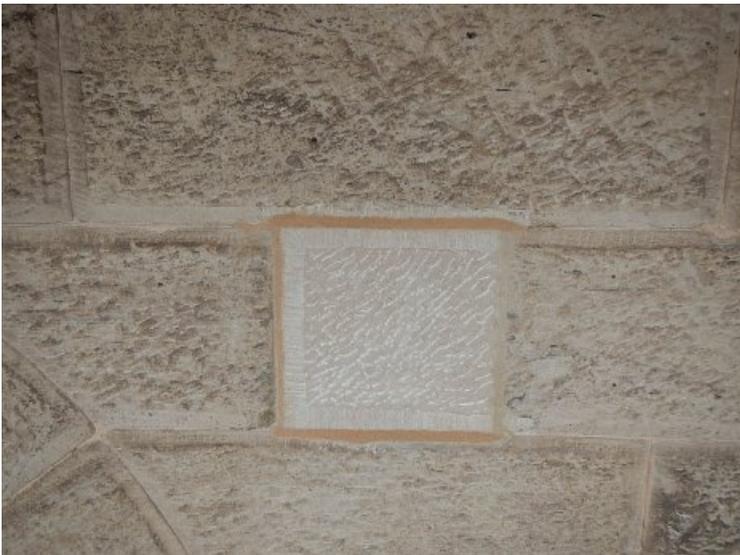
Nachzustand: Eingesetzte Vierung

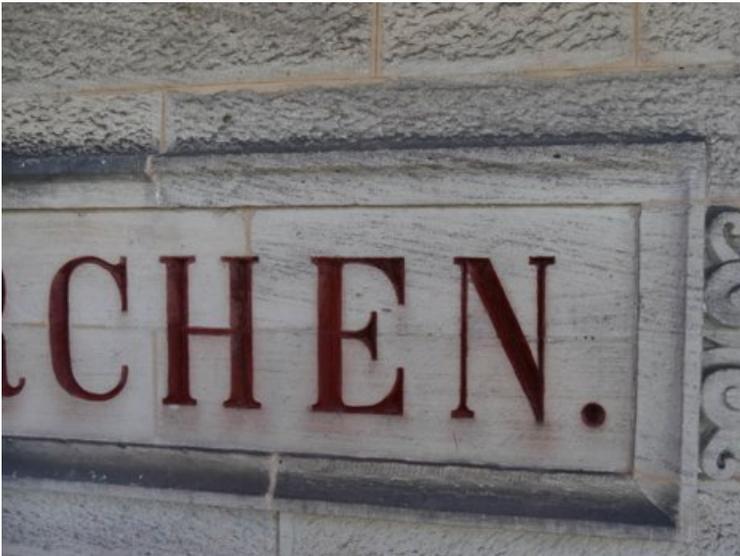
Nachzustand: Detailansicht der Schriftzüge, die sich an der Ost- und Westfassade befinden. Die Schriftwurde mit roter Farbe zur Verbesserung der Lesbarkeit nachgezogen.
