REFERENZ

Kloster Eberbach

Innenbereiche Langhaus, Querhaus und Seitenschiffe
2019-2021

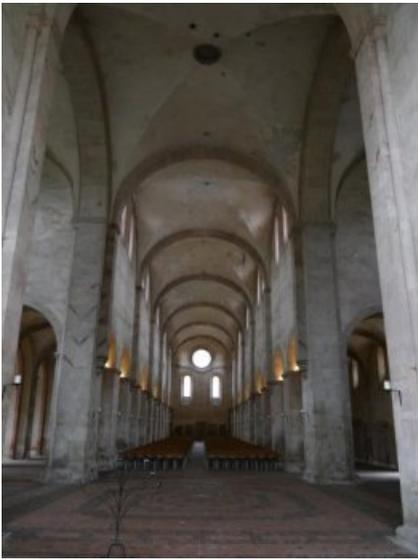
Blick ins Langhaus vor Beginn der Maßnahmen

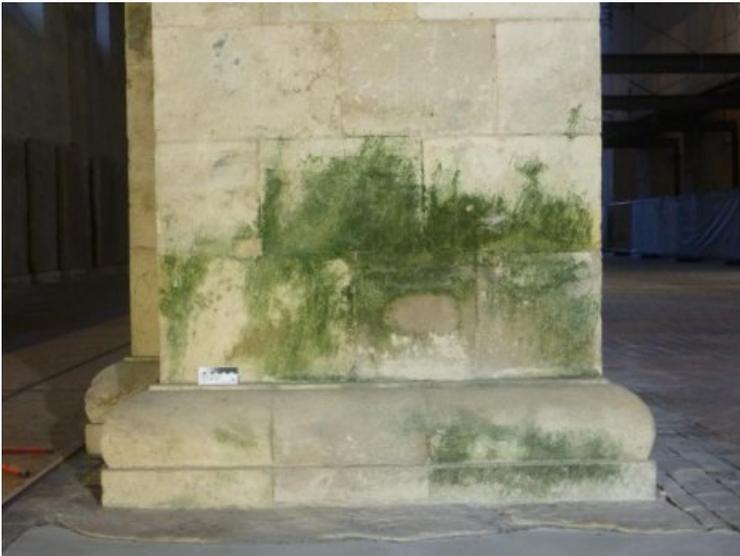
Der Sockel einiger Säulen ist durch biogene Auflagerungen belastet.

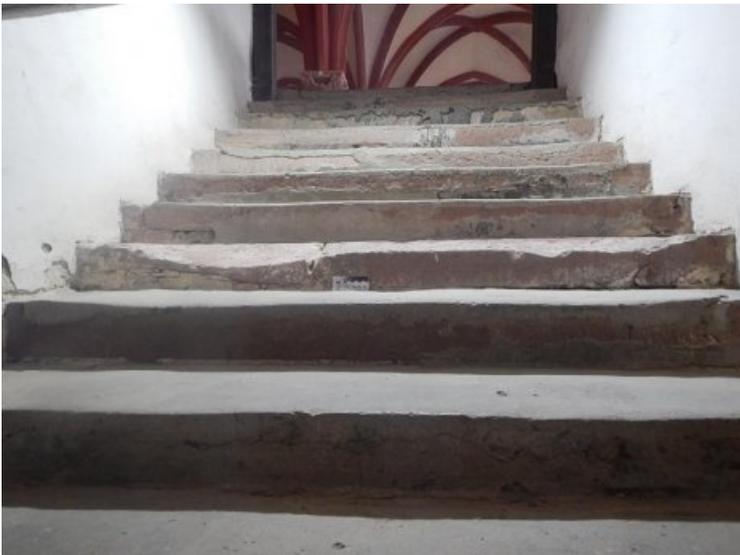
Die Stufen des westlichen Treppenaufgangs zum Dormitorium sind teils stark ausgebrochen und verwittert.

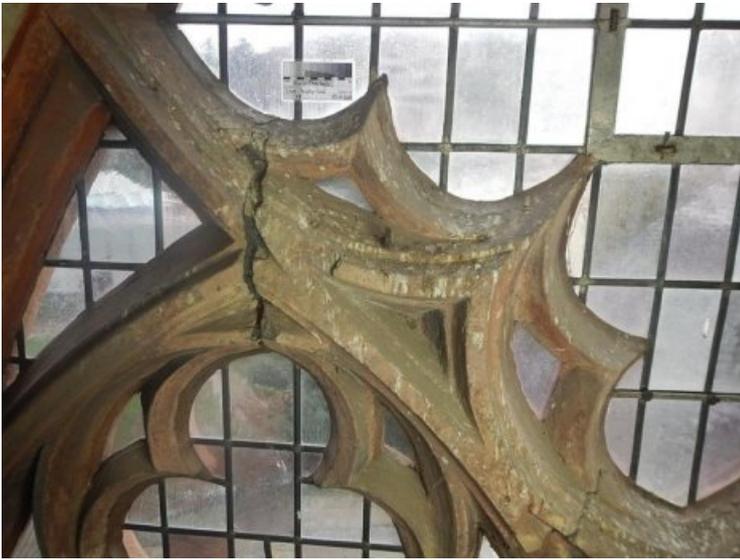
Die gotischen Maßwerkfenster sind verschmutzt und weisen ein mangelhaftes Fugenbild auf.
