## REFERENZ

### Höfen Flurkapelle

2018-2018

Das Ziel der Maßnahme war die Wiederherstellung der Standsicherheit und die Wiederherstellung eines einheitlichen, aufgewerteten Gesamtbildes.

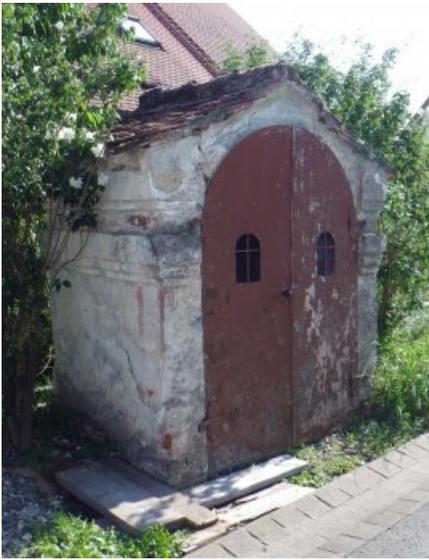
Vorzustand

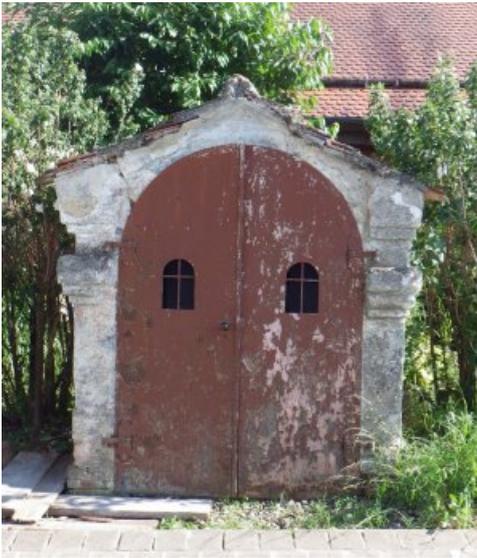
Vorzustand

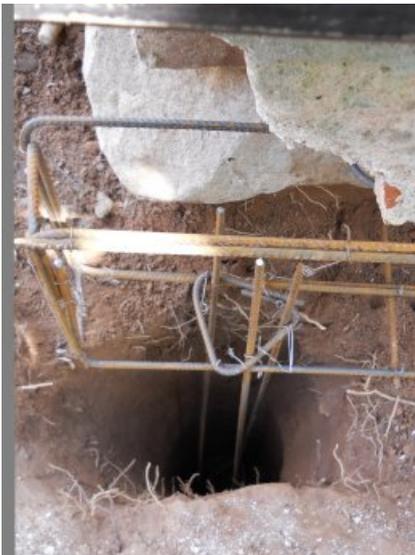
Pfahlgründung zur Stabilisierung der Schiefstellung

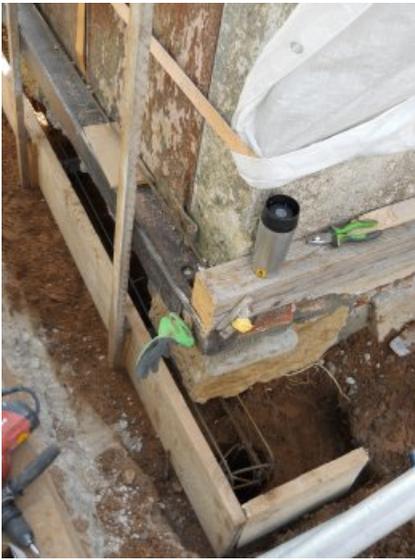
Schalung für Betonbalken

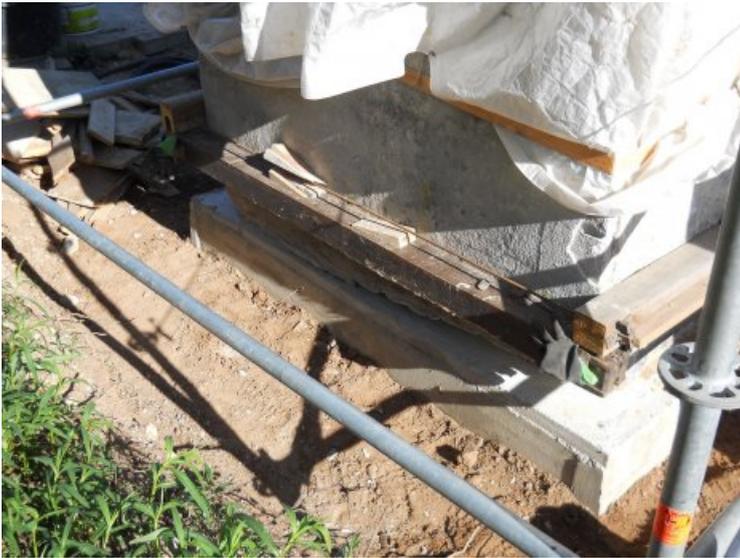
Betonbalken an Vorder- und Rückseite in situ gegossen

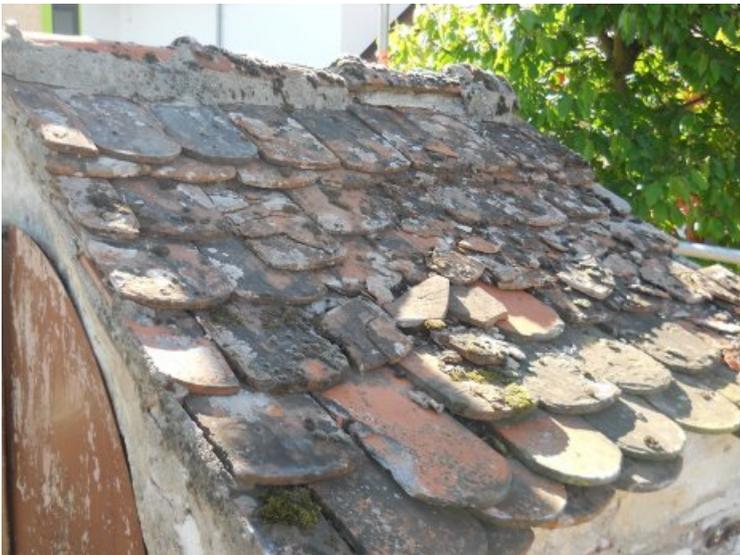
Defekte Dachziegel nach Abnahme des Efeus

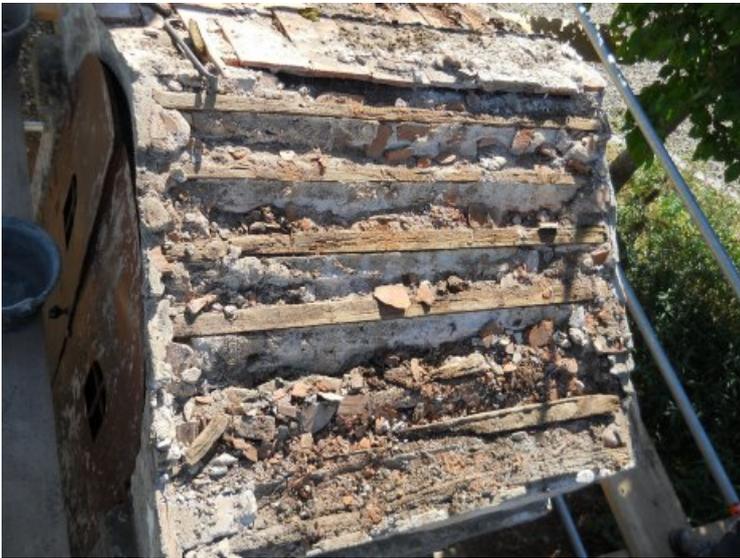
Unterkonstruktion der Dachziegel nach deren Abnahme

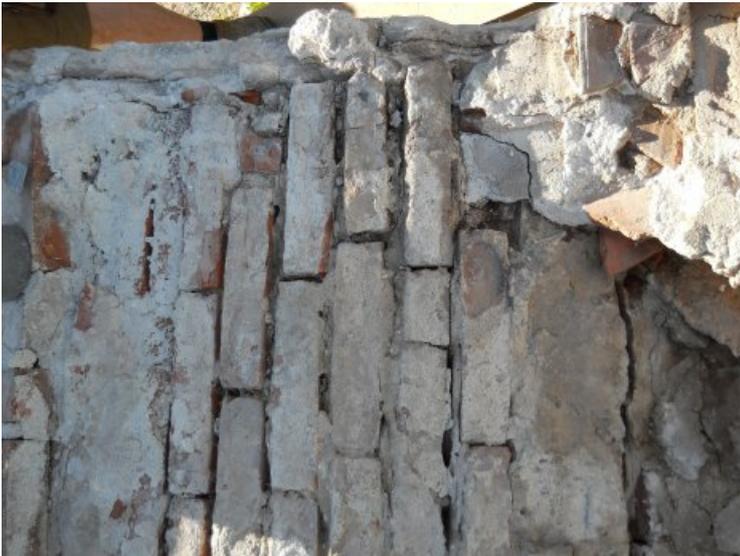
Offene Fugen im Tonnengewölbe nach Rückbau der Unterkonstruktion der Dachdeckung

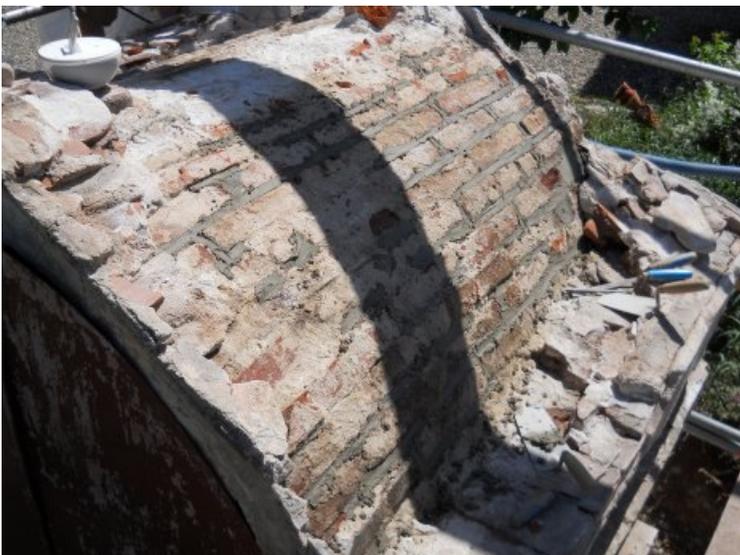
Partielle Neuverfugung zur kraftschlüssigen Lastableitung im Tonnengewölbe (außen)

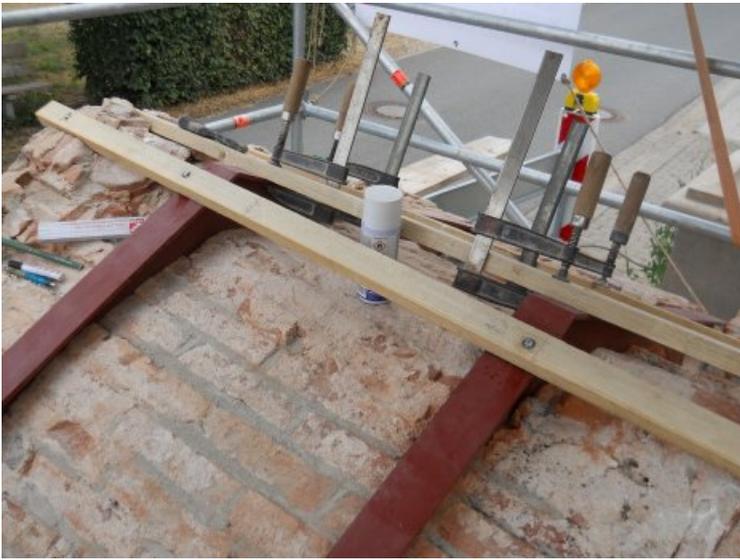
Einbau von 2 Zugankern

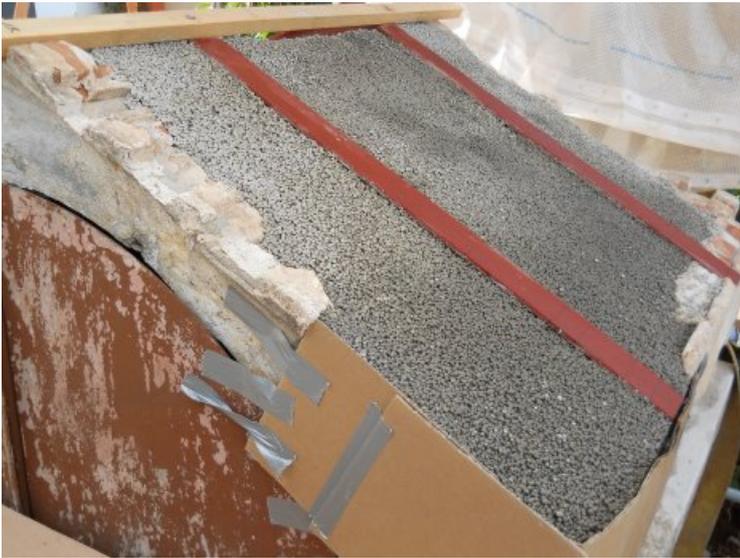
Aufgebrachte Ausgleichsschicht aus Blähton

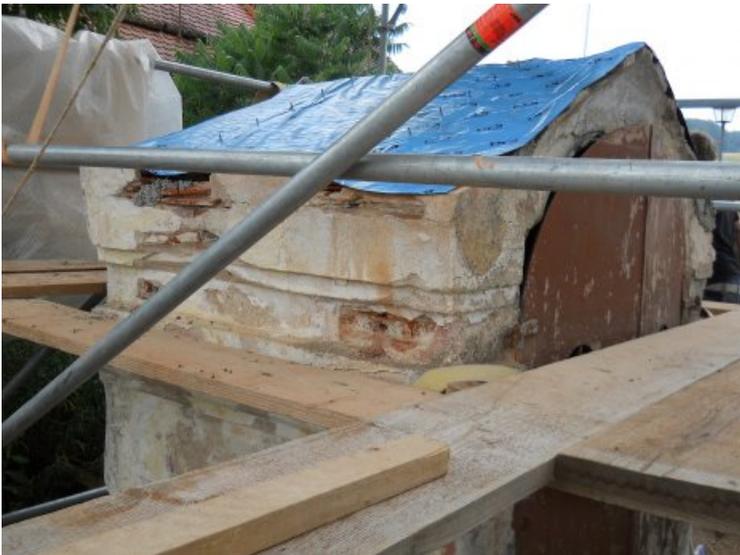
Dampfbremse

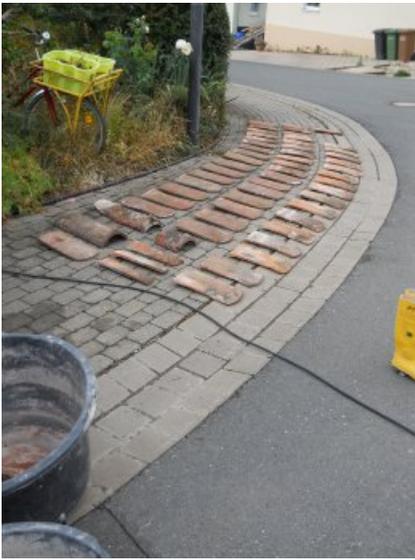
gereinigte, wiederzuverwendende  
Dachziegel

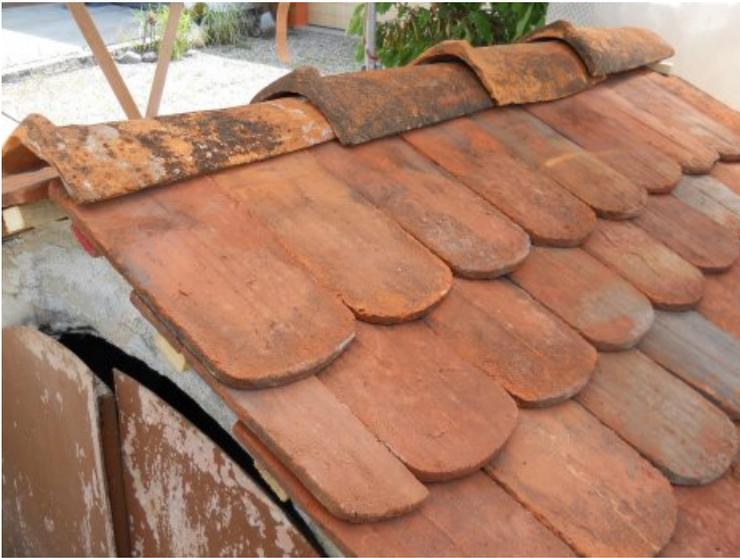
Neueindeckung mit Bestandsziegeln und  
neu erworbenen historischen Ziegeln

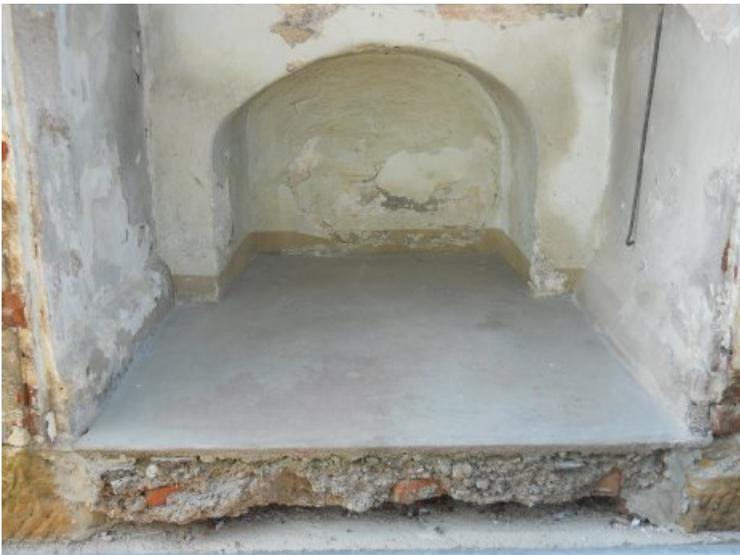
Bestandsboden aus Betonestrich

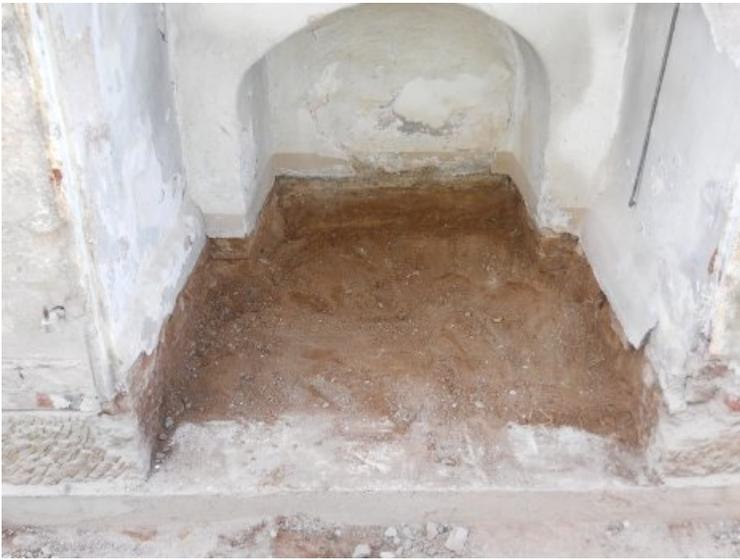
Nach Ausbau des Bodens

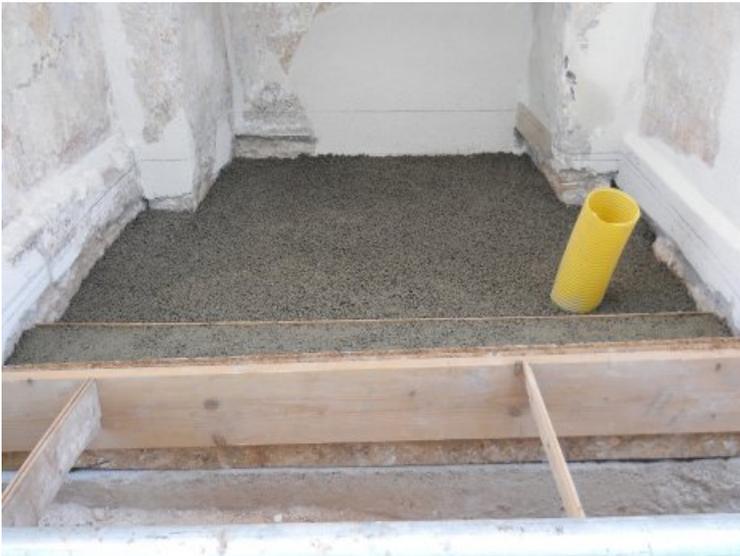
Herstellung eines drainfähigen Untergrundes

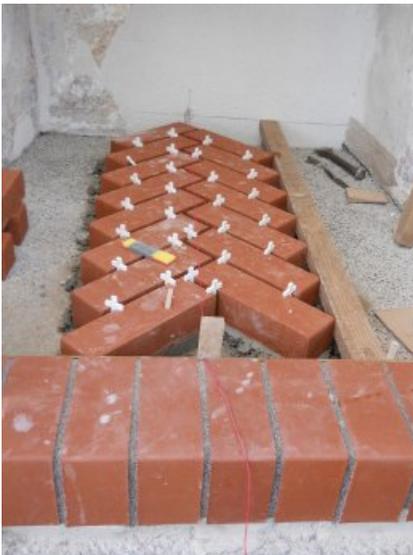
Verlegung des neuen Ziegelboden

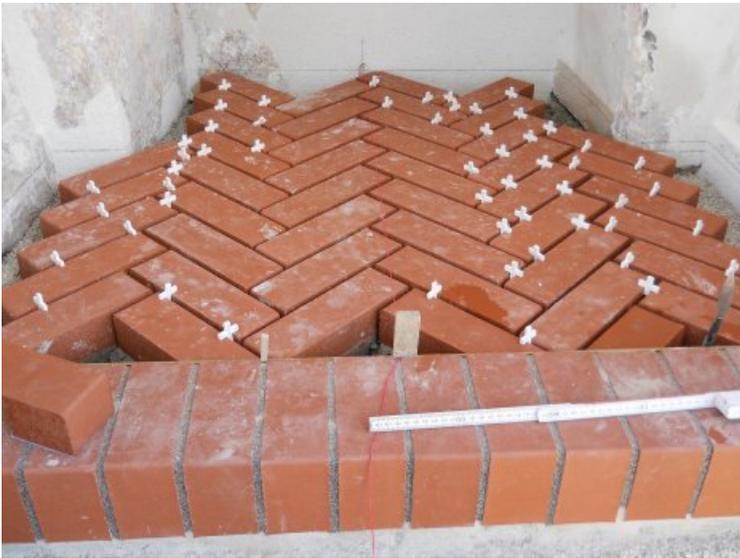
Verlegung des neuen Ziegelboden im Fischgrätmuster

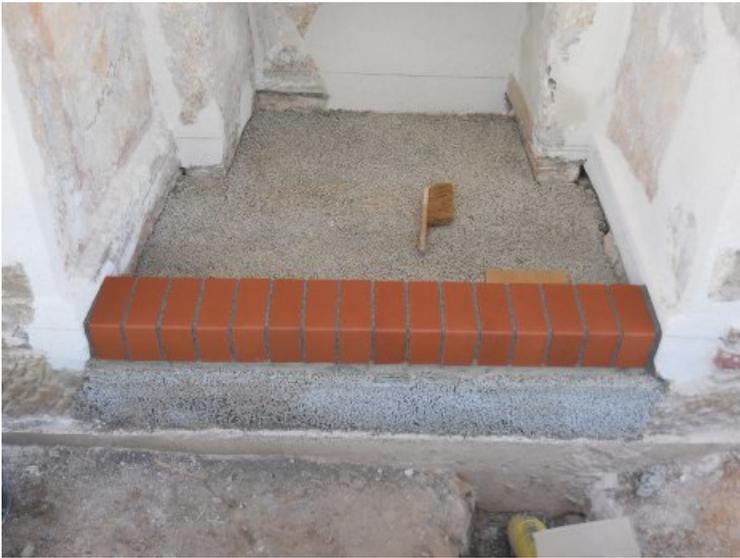
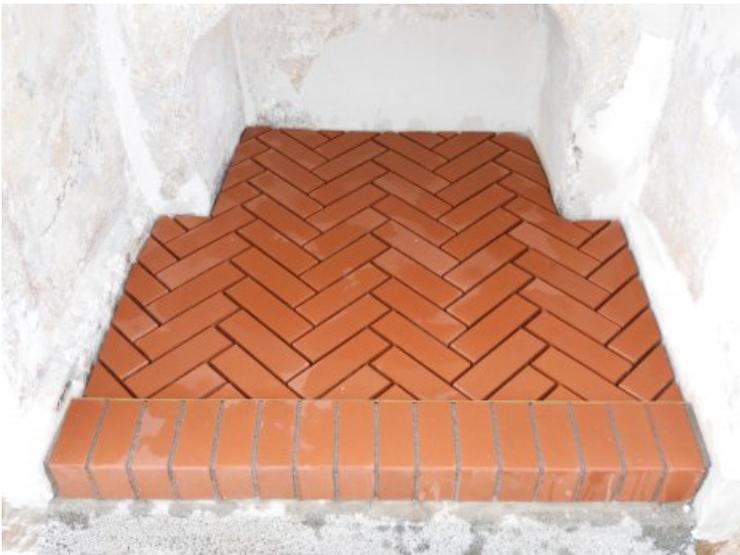
neuer Boden vor dem Verfugen

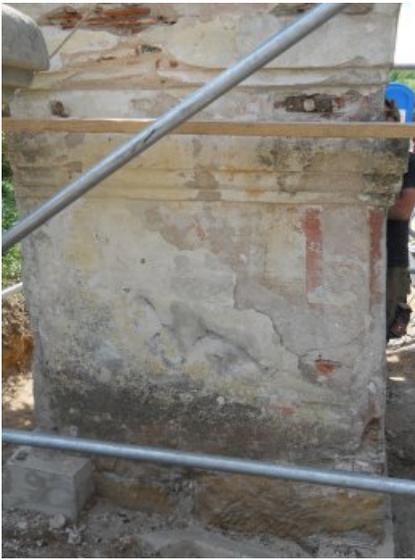
Geschädigte Putzoberfläche mit hist. Fassungsresten

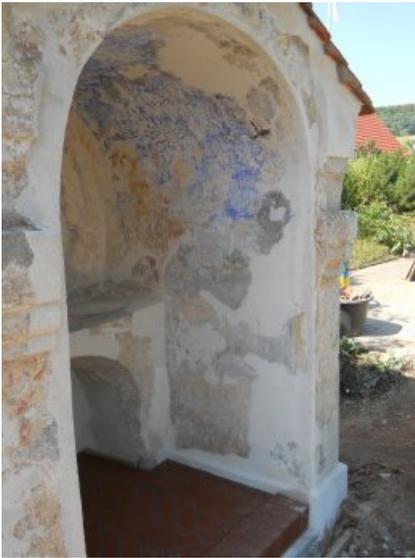
Mit Kalkputz ausgebesserte Putzfehlstellen

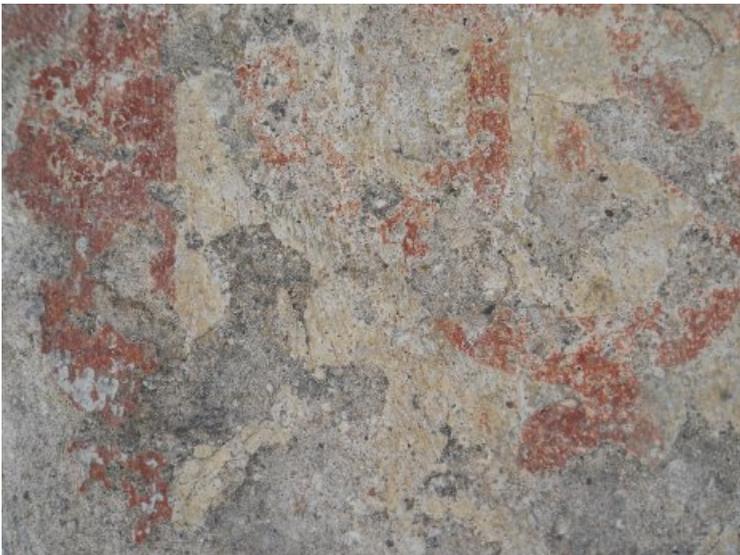
Historische Farbreste lassen Rückschlüsse auf die ursprüngliche Gestaltung zu.

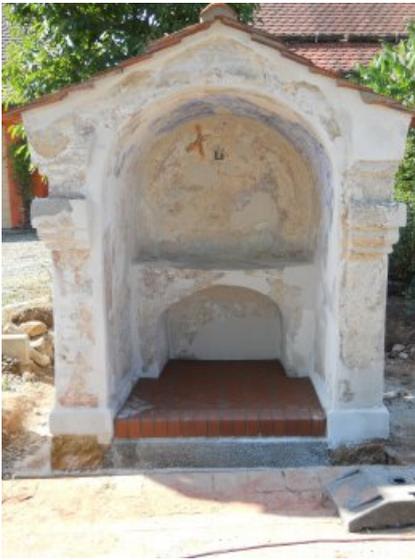
Kapelle vor der abschließenden Farbgestaltung

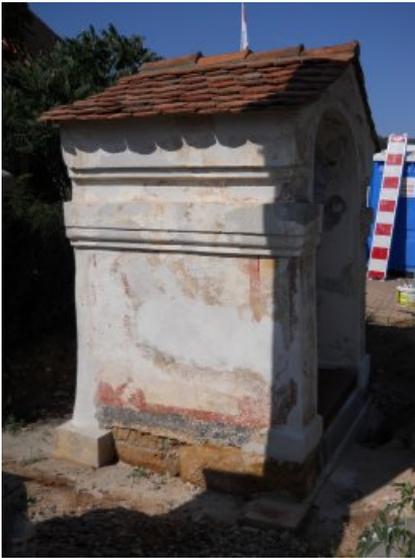
Gesicherte, partiell ergänzte Putzoberfläche

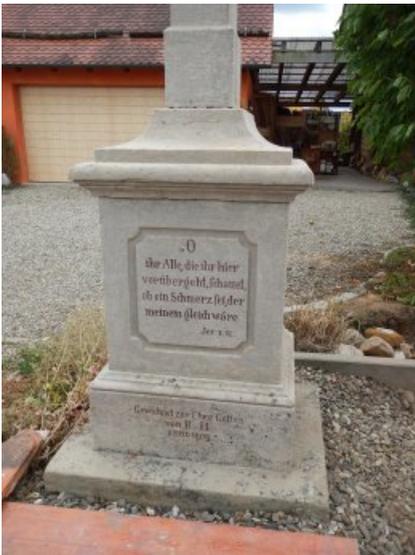
Gereinigtes Sandsteinkreuz, mit neu ausgelegter Schrift

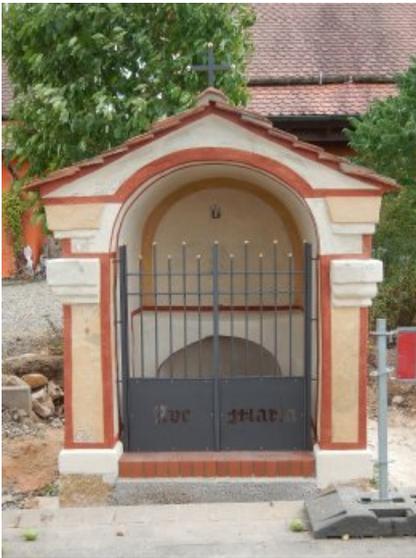
Fertiggestellte Kapelle mit neuer Farbgestaltung in Anlehnung an die ursprüngliche Gestaltung,

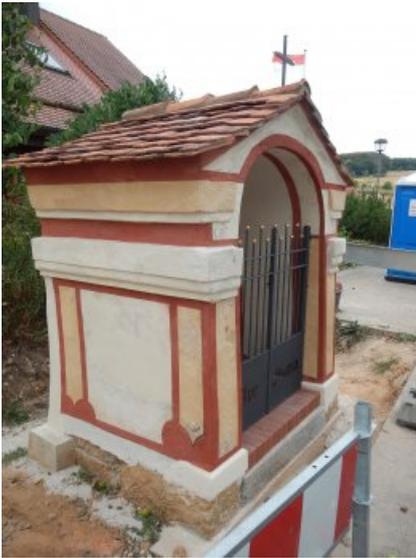
Fertiggestellte Kapelle mit neu gestalteter Tür und rekonstruiertem Giebelkreuz

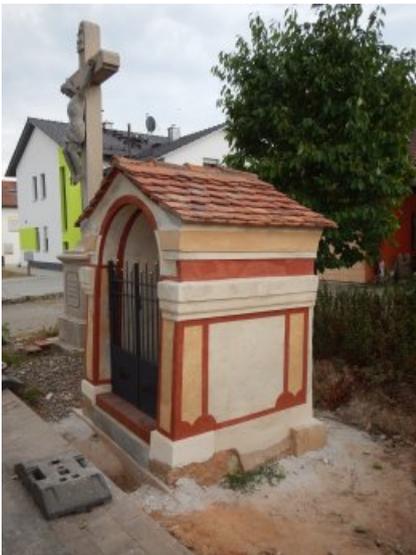
Fertiggestellte Kapelle
