REFERENZ

**Kath. Pfarrkirche St. Peter und Paul**

Bodenbeläge unter Empore, im Gang zwischen Haupteingängen und in der Mitte, vor Chorstufen, im Seitengang und in Seitenkapellen sowie im Altarraum  
2015-2016

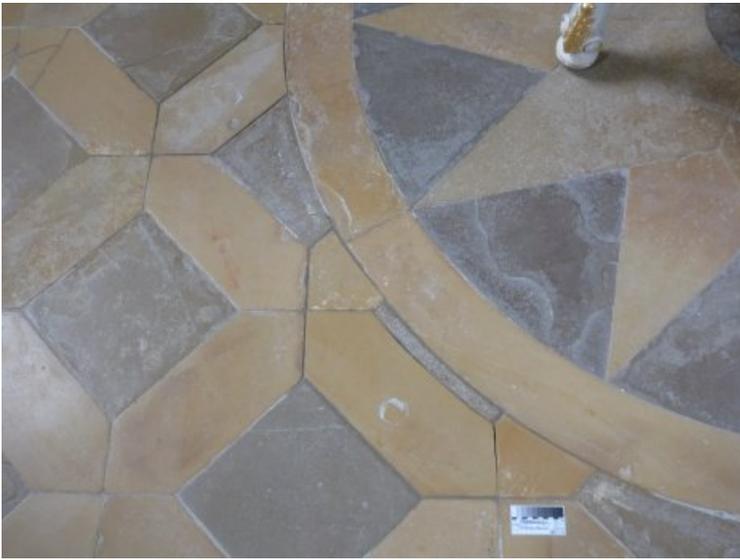
Der Boden im Altarraum nach Abschluss der Maßnahme.

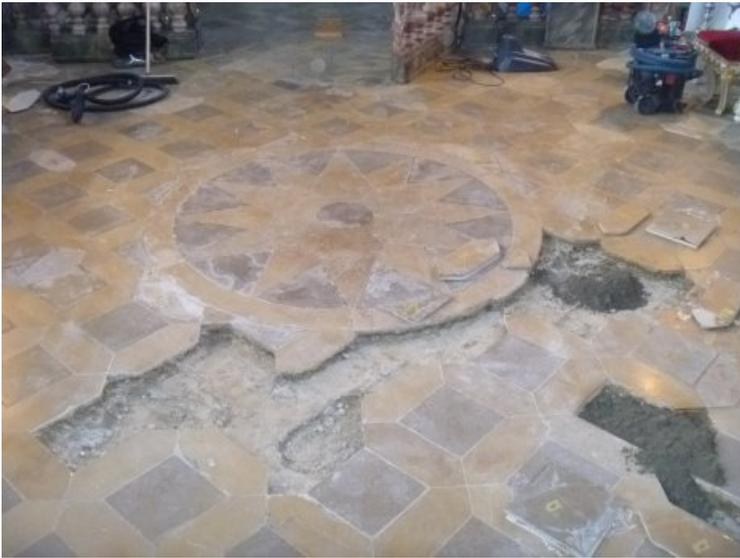
Beim Aufnehmen loser und gebrochener Bodenplatten.

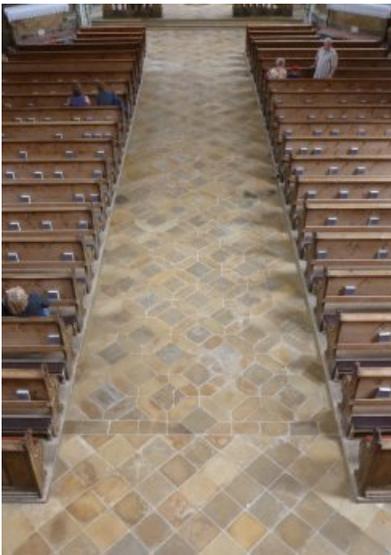
Der Boden im Mittelgang nach Abschluss der Maßnahme.

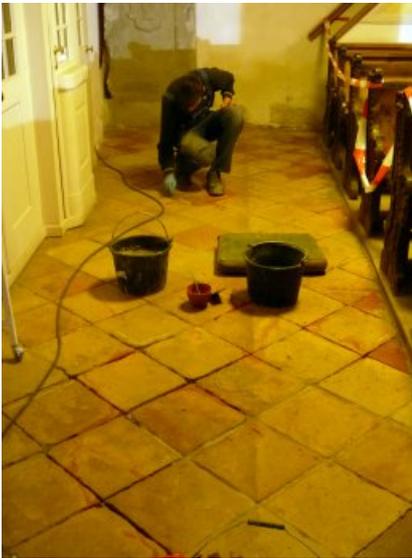
Beim Ergänzen von Fehlstellen im Terracotta.

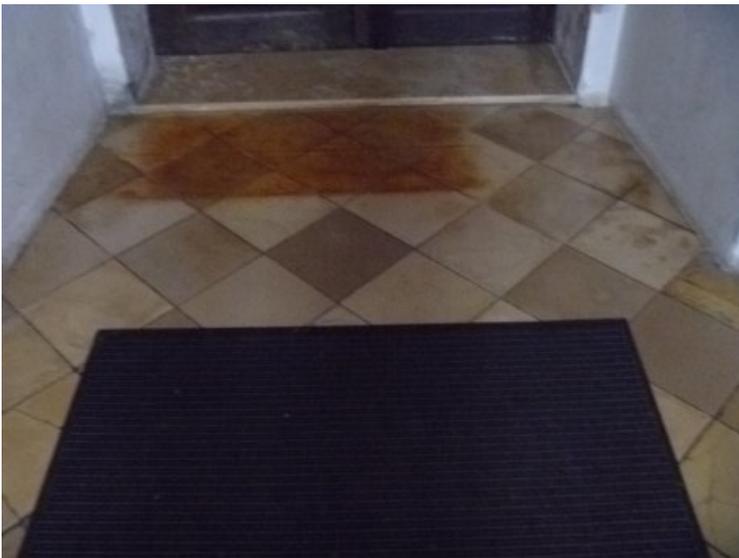
Da an den Eingängen Roste gelegen hatten, weist der Kalkstein Eisenverfärbungen auf.

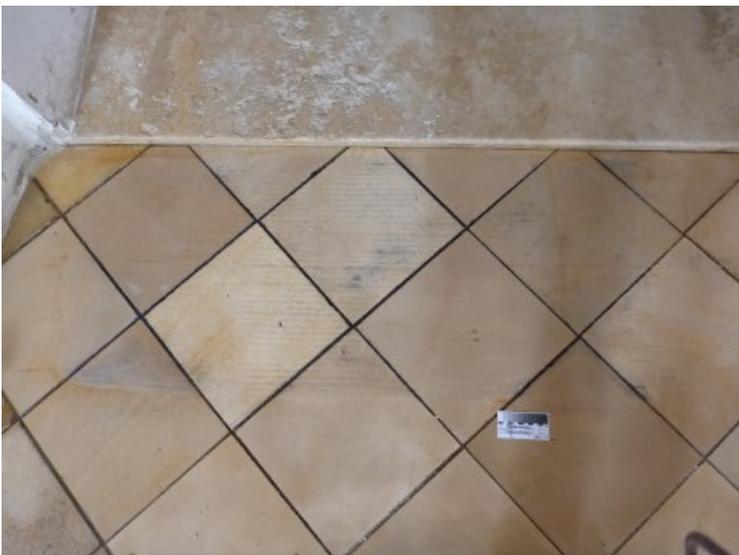
Nach Reduzierung der Eisenverfärbungen.
