REFERENZ

Kath. Pfarrkirche St. Michael

Langhausfassade sowie Turm
2018-2018

Restaurierung von Langhausfassaden mit Gewände und Lisenen, Westseite und Turm aus Schilfsandstein sowie Sockel aus Kunststein zum Substanzerhalt unter Wiederherstellung eines einheitlichen Gesamtbildes.

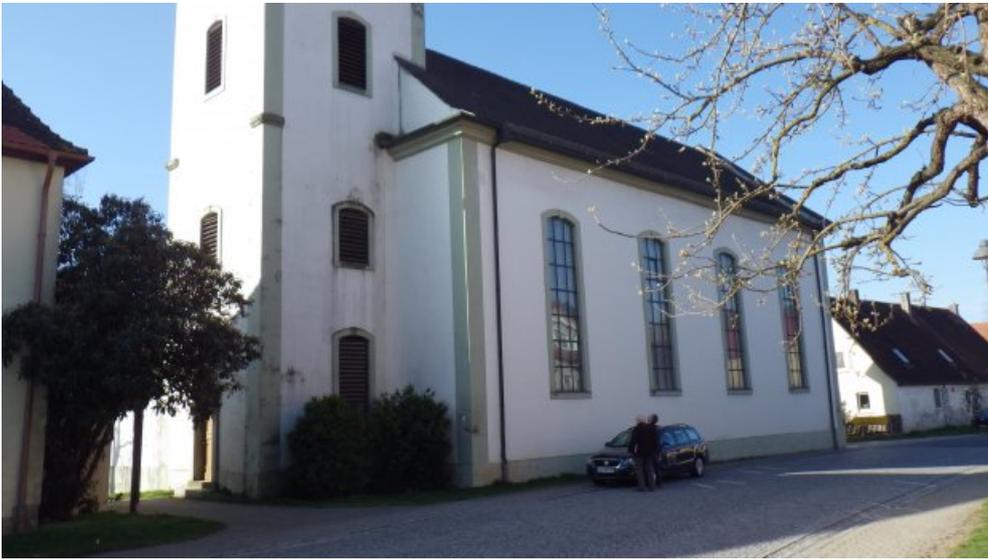
Fassade vor der Reataurierung.

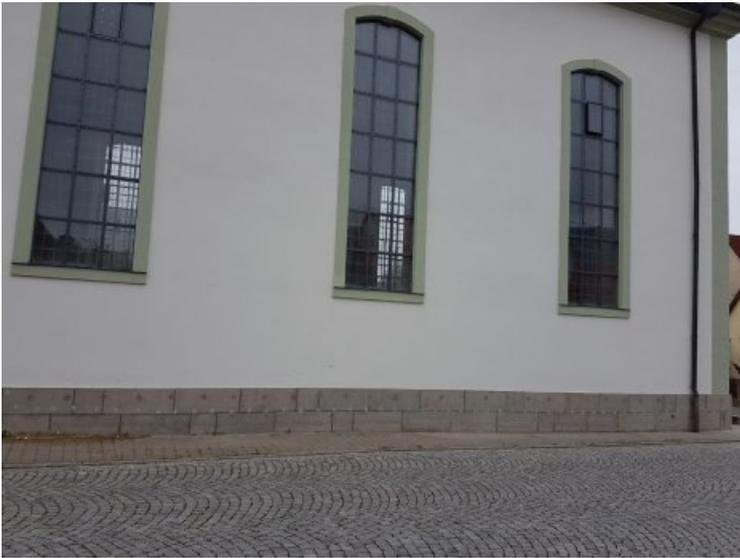
Fassade des Langhaus vor dem Fugenverschluss.

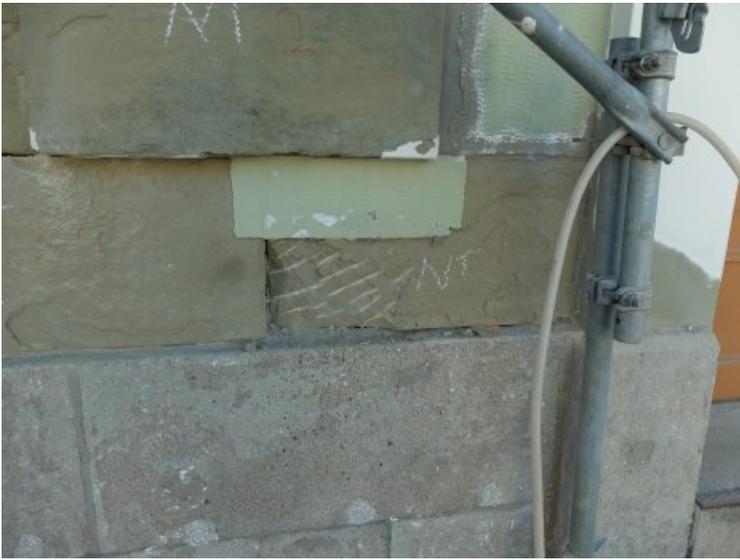
Nach der Reinigung sind stark reduzierte Natursteine im Sockelbereich besser sichtbar
