REFERENZ

Dom St. Mariä Himmelfahrt und St Willibald, 3. BA

Ostchor, Kapitelsakristei
2022-2023

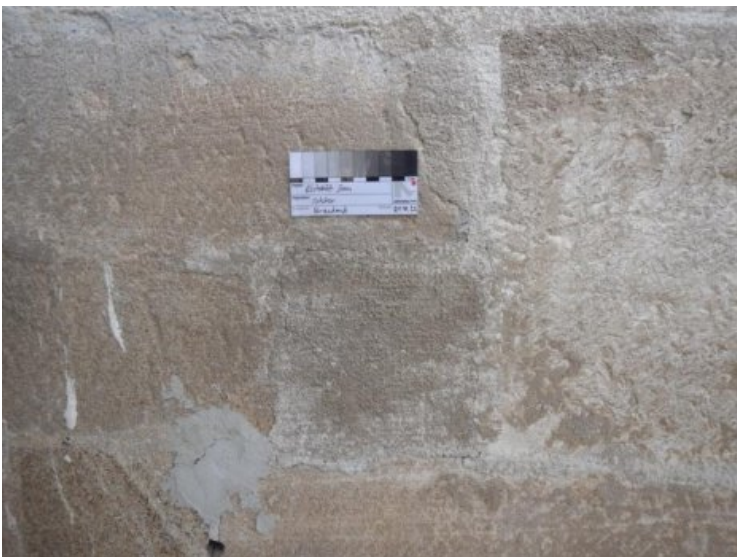
Zurückgewitterte Oberflächen und farblich unpassende Altergänzungen
