### **Kath. Pfarrkirche Herz-Jesu**

Ostchor  
2020-2020

Sanierungsarbeiten am Dach des Ostchors der Kirche und die damit verbundene Gerüstaufstellung erlaubte eine Untersuchung und Restaurierung der Sandsteinfassade.

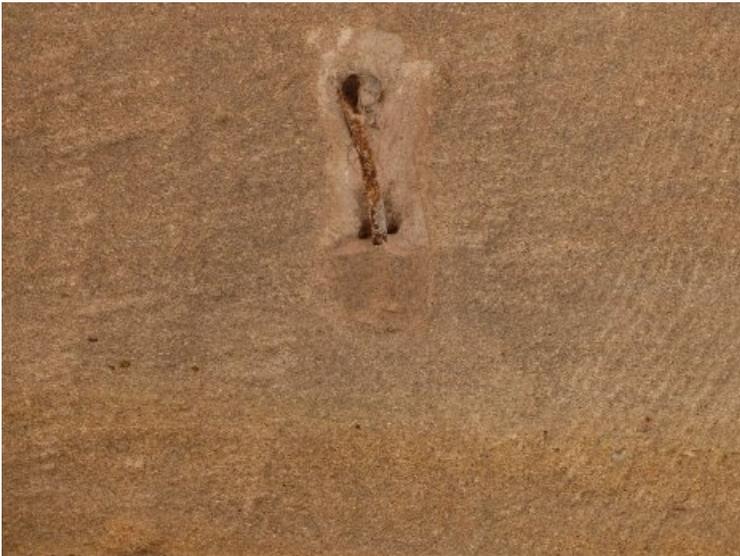
Teilweise befanden sich Fremdkörper in der Wand, wie hier ein rostendes Metallteil, die es auszubauen galt.

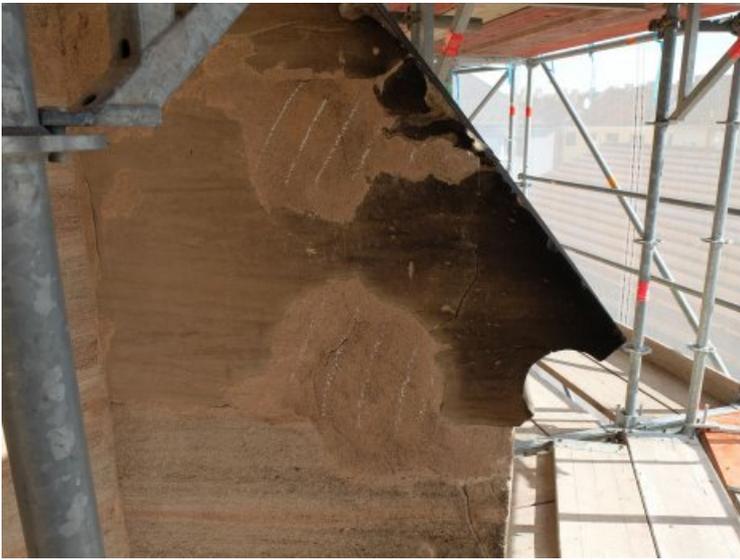
Vorzustand: Einige Altergänzungen waren gerissen oder lagen hohl und mussten ausgetauscht werden.

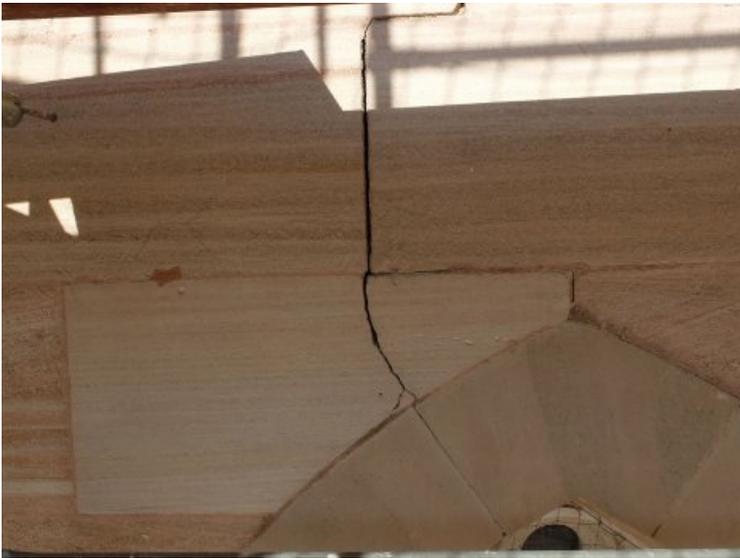
Vorzustand: Riss im Werkstein.

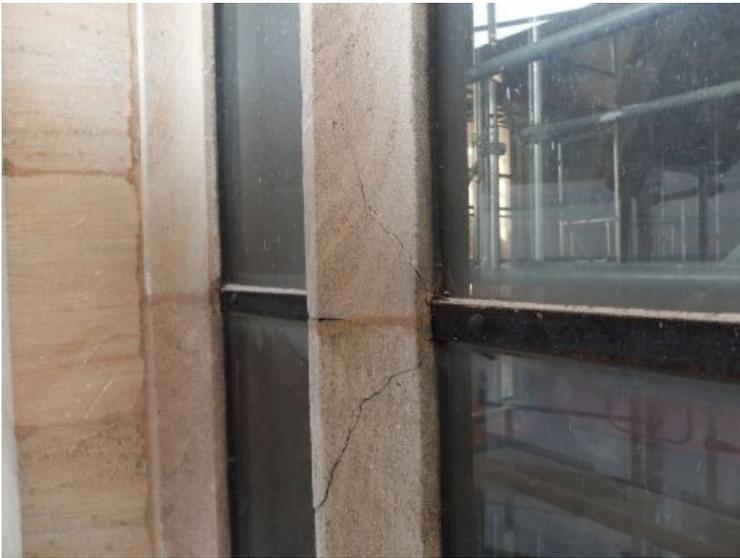
Vorzustand: Bruchhafte Stelle am Fenster.
