REFERENZ

**Plassenburg**

Christiansportal  
2015-2016

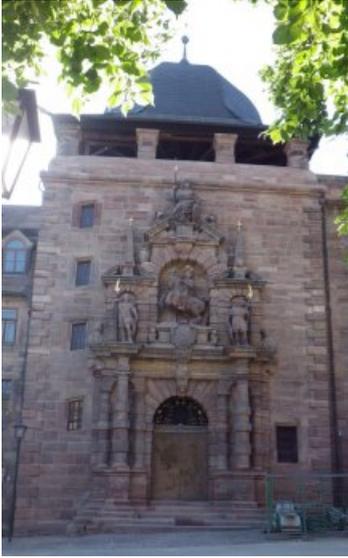
Das Christiansportal nach der Restaurierung.

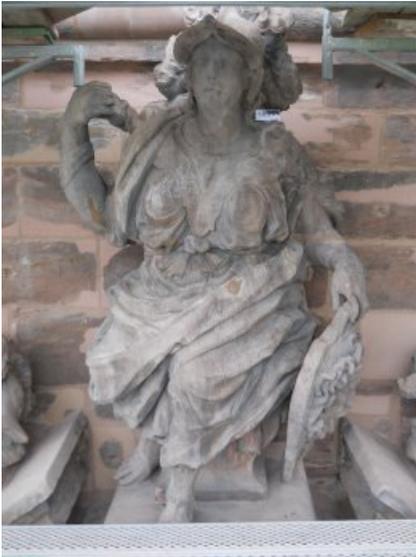
Die Skulptur der Minerva nach der Restaurierung.

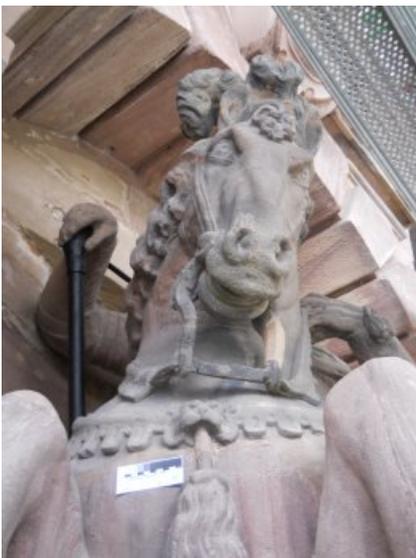
Das Pferd Christians nach der Restaurierung

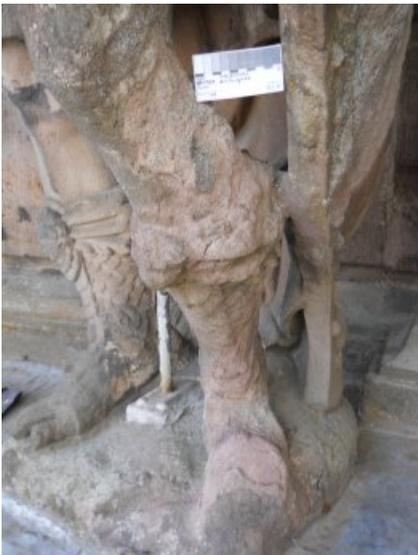
Am Bein des linken Kriegers waren Fehlstellen, Risse, Schalen und entfestigte Bereiche zu verzeichnen.

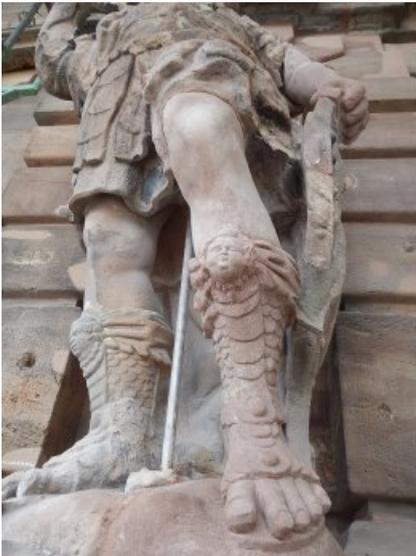
Das Bein des linken Kriegers nach der Restaurierung.

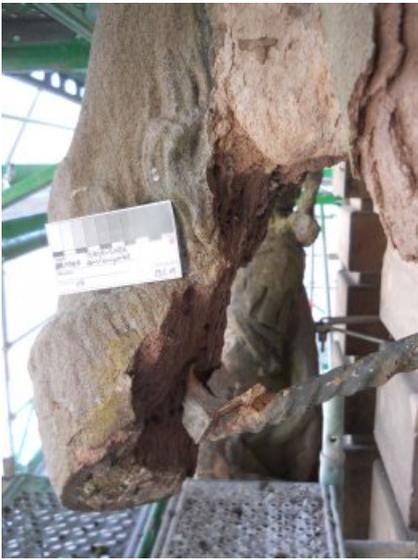
Der Vorderlauf des Pferdes Christians vor der Restaurierung.

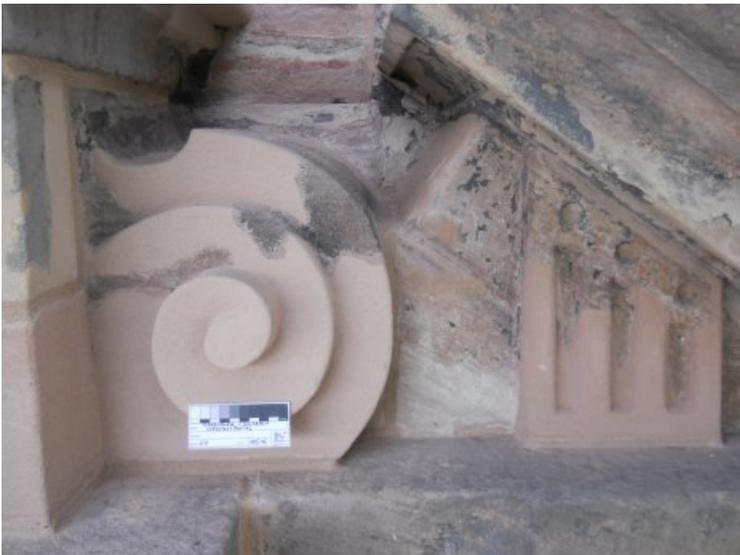
Die Volute, die vor der Restaurierung Altergänzungen, Fehlstellen, Risse und entfestigte Bereiche aufwies, wurde mit Steinersatzmasse ergänzt.

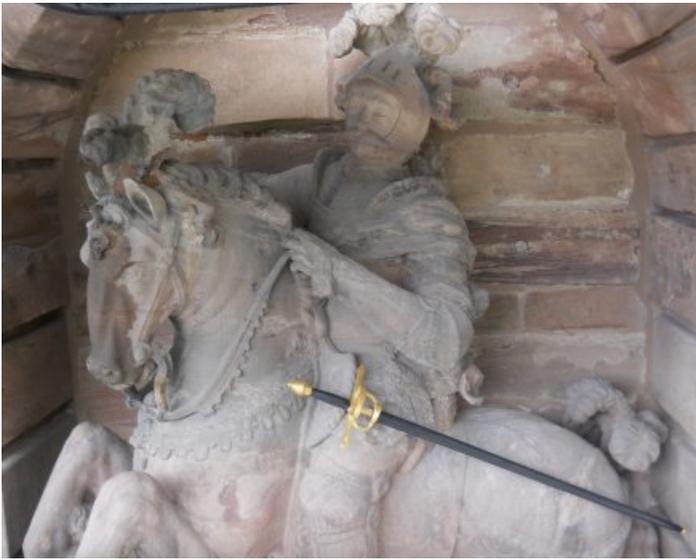
Die Christiansskulptur nach der Restaurierung.

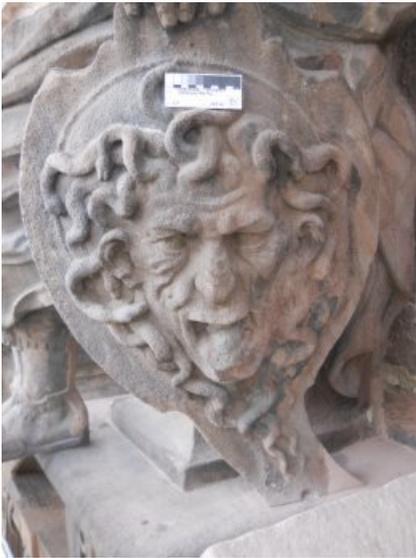
Der Schild der Minerva nach der Restaurierung.
