Künstlerhaus

Fassade und Giebel
2021-2023

Die bereits im Jahr 1995 begonnene Generalsanierung des Nürnberger Künstlerhauses umfasst im dritten Bauabschnitt den nördlichen Gebäudeteil. Die Maßnahmen zur Instandsetzung der Fassaden sollen einerseits deren Beständigkeit gegen Witterungseinflüsse und die Standsicherheit erhöhen, aber auch das äußere Erscheinungsbild ästhetisch aufwerten, ohne dabei den Bestand drastisch zu verändern.

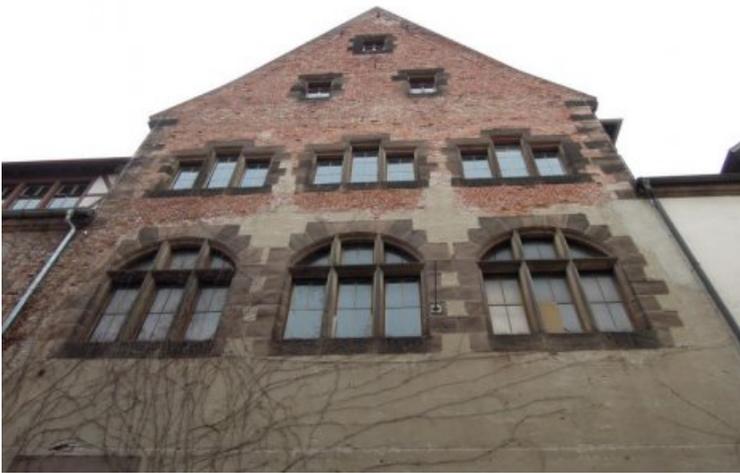
Die westliche Fassade ist von rankendem Efeu überwachsen. Die Verputzung sowie Teilbereiche des Naturstein- und Ziegelmauerwerks sind schadhaft.

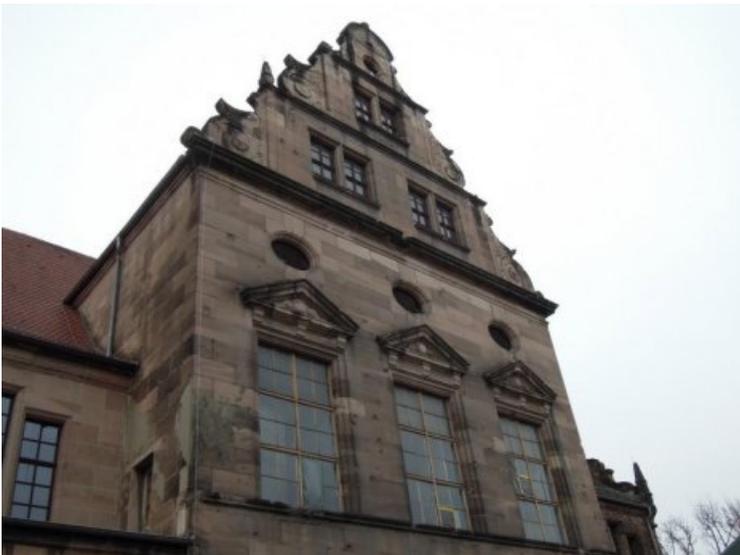
Der Burgsandstein der Ostfassade ist stark verschmutzt und partiell von biogenen Auflagerungen überwachsen. Ein mangelhafter Wasserablauf führt zu weiteren Verwitterungsschäden.

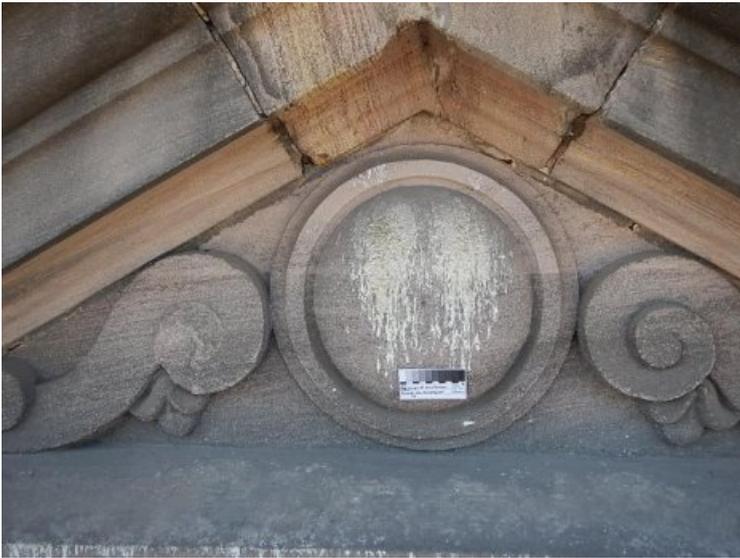
Zahlreiche Flächen sind durch organische Beläge stark verunreinigt.

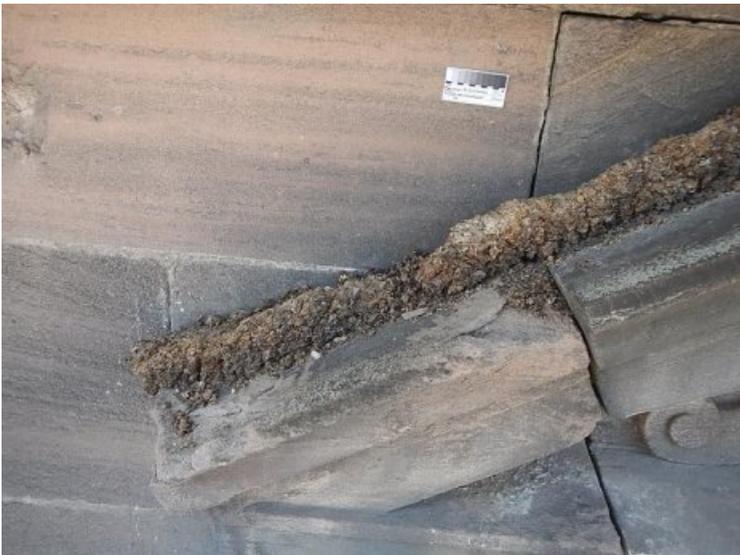
Der Dreiecksgiebel an der Ostfassade weist massive Schmutzablagerungen auf.

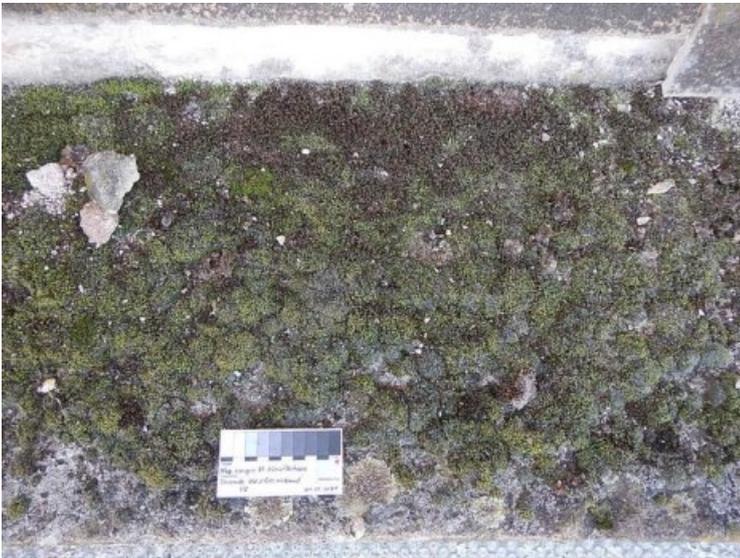
Die Oberfläche des Gesimsbandes ist flächendeckend mit Moos bewachsen.

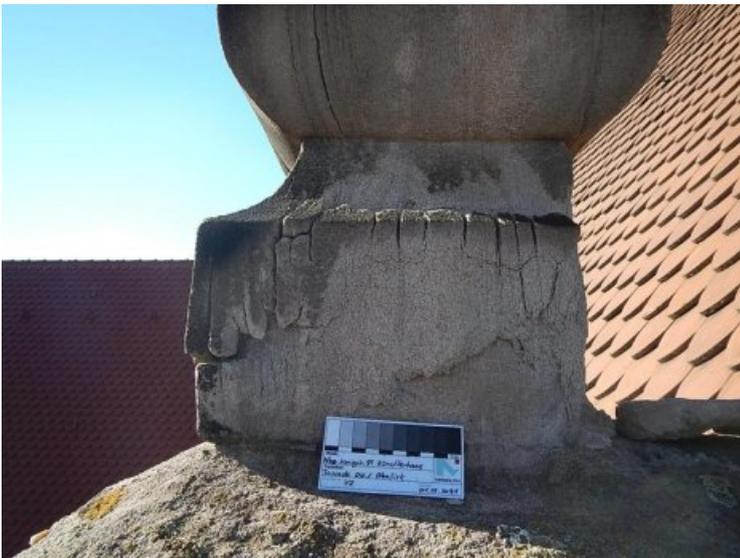
Der Sockel eines Obeliskens weist starke Verwitterungsspuren auf, die sich als Fehlstellen, Risse und Schalen zeigen.

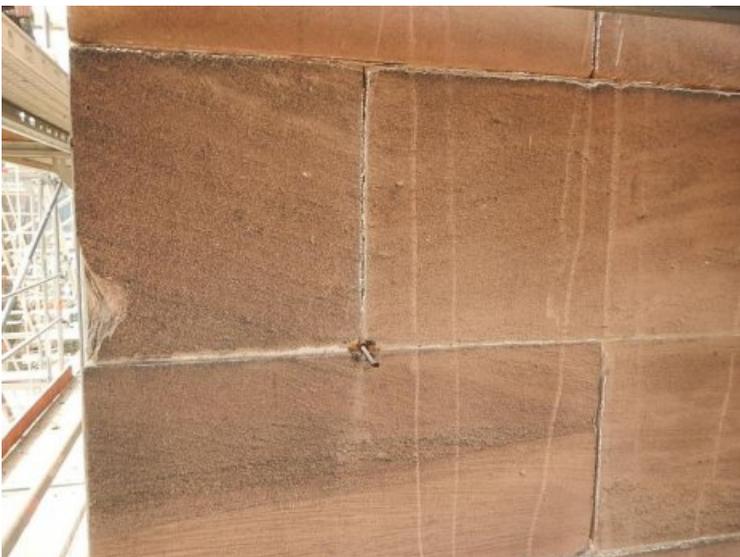
Das Quadermauerwerk besitzt ein desolates Fugenbild.

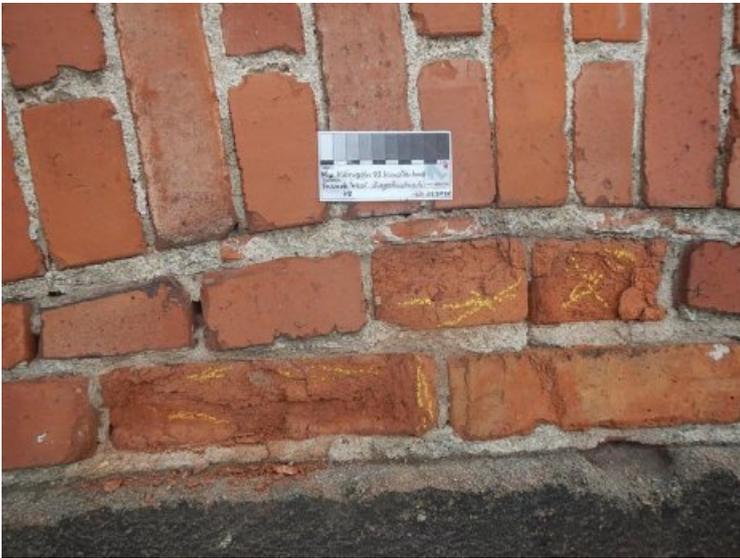
Das ostseitige Ziegelmauerwerk weist partiell beträchtliche Schäden auf.
