REFERENZ

**Luitpoldschule**

Giebel und Fassade  
2018-2018

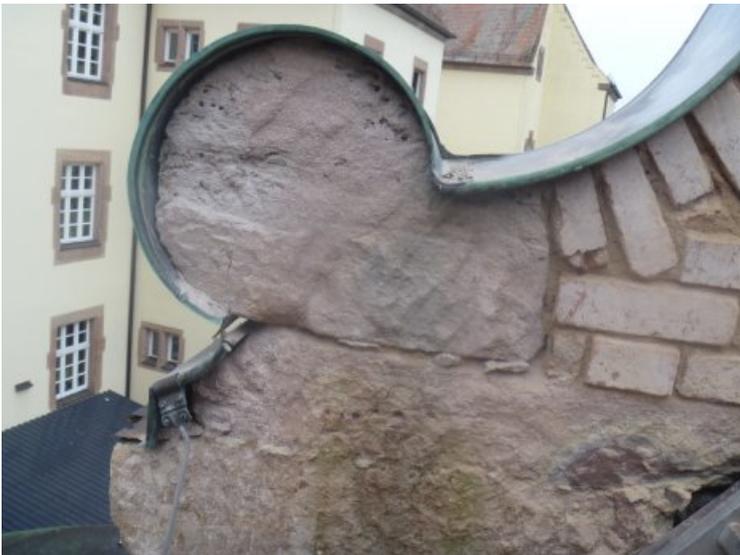
Vor der Abnahme loser Steinoberflächen.

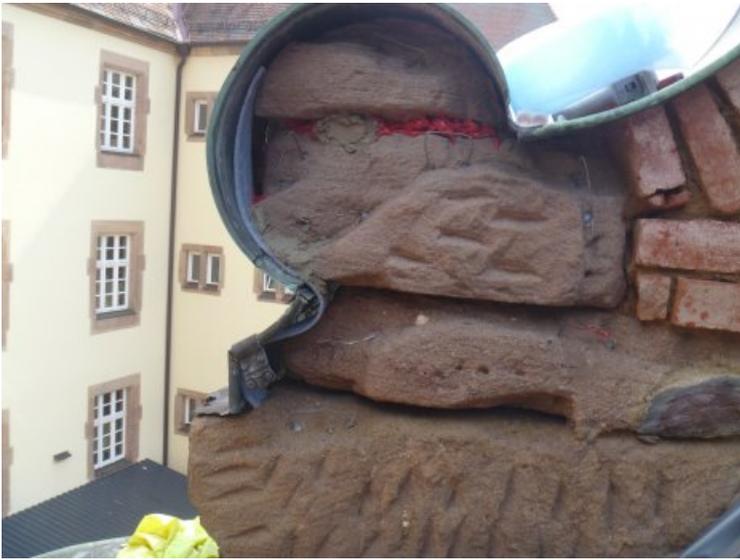
Für den Neuperputz vorbereiteter  
Untergrund: Entfernung loser  
Putzschollen, Riss in der Volute  
kraftschlüssig verklebt.
