Neue Residenz - Innenräume

Bodenplatten, Lambris, Marmorstelen und -tischplatten
2019-2020

Im Zuge der Gesamtinstandsetzung der Neuen Residenz und den Restaurierungs- und Konservierungsarbeiten im Kaisersaal wurden auch an weiteren Innenräumen der Residenz Maßnahmen durchgeführt.

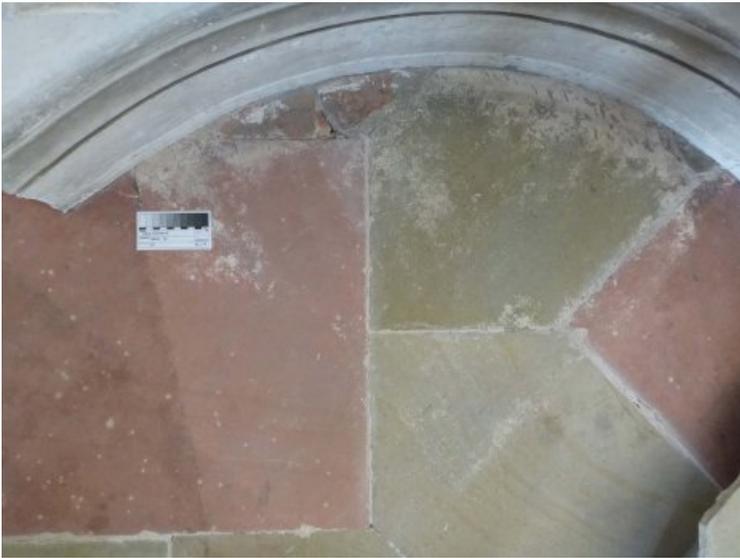
Raum 15: Schmutzauflagerungen im Randbereich (Putz, Farbe).

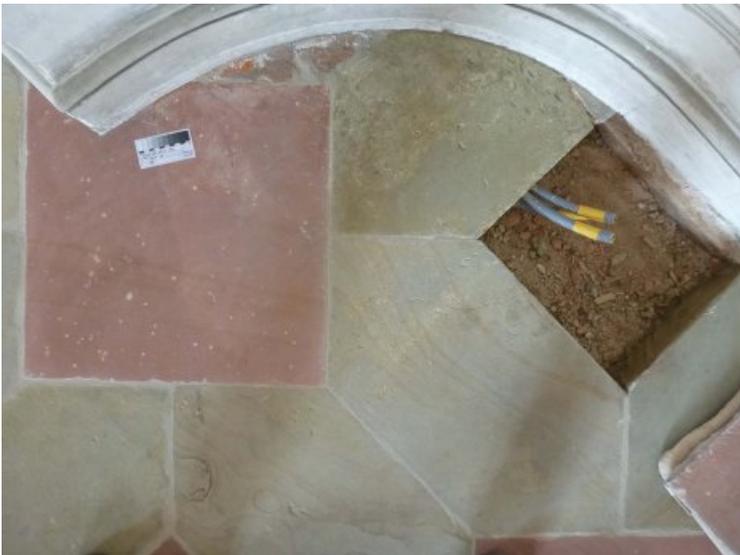
Nach der Reinigung der verschmutzten Bereiche, dem Ausbau einer Bodenplatte und dem Einbau von Leerrohren für TGA.

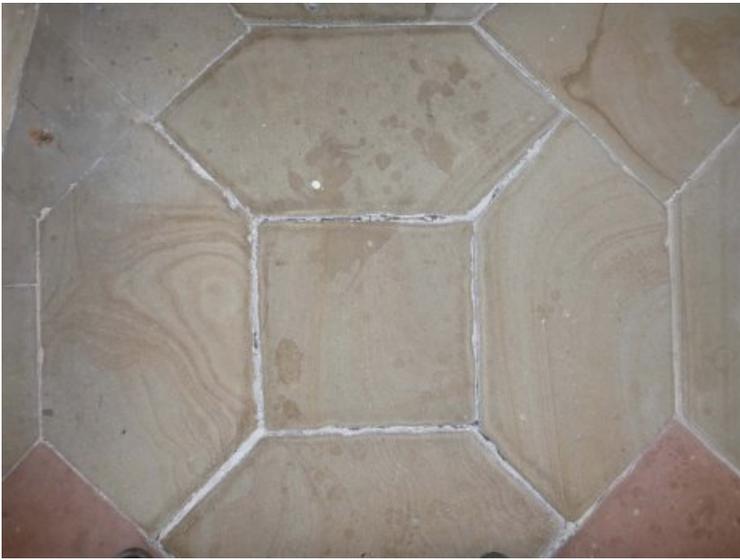
Vorzustand: Detailansicht defekter Fugen.

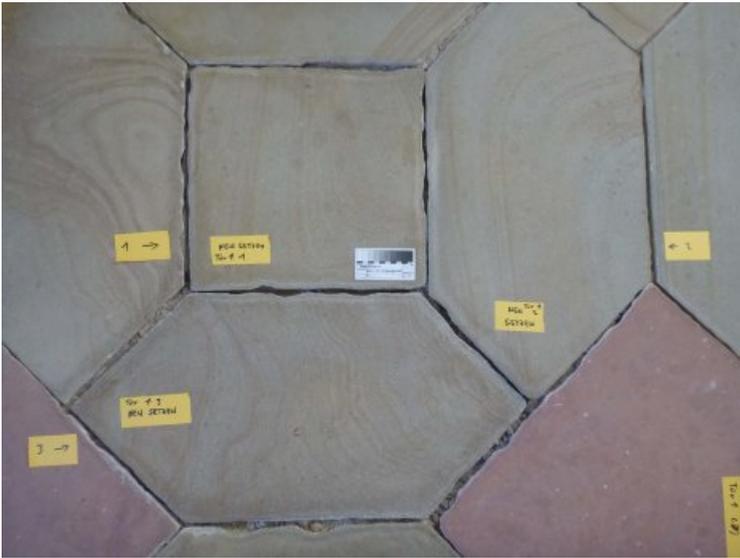
Arbeitsfoto: Nach dem Ausräumen defekter Fugen.

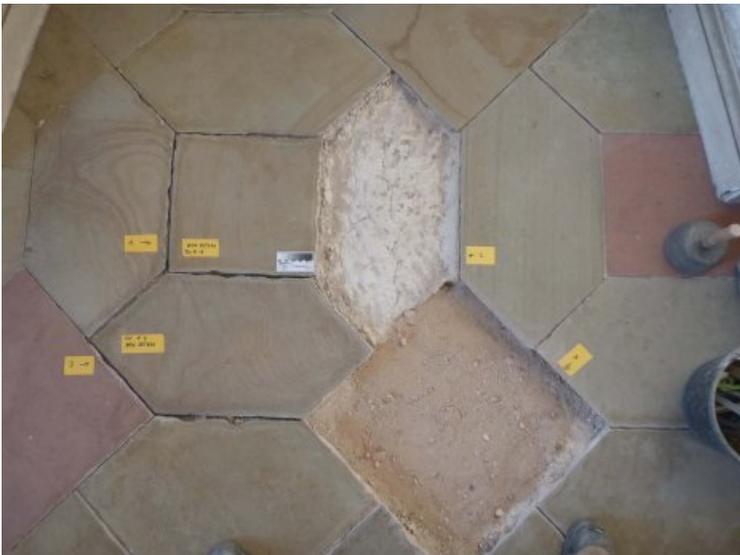
Zwei Bodenplatten wurden ausgebaut und neu versetzt.

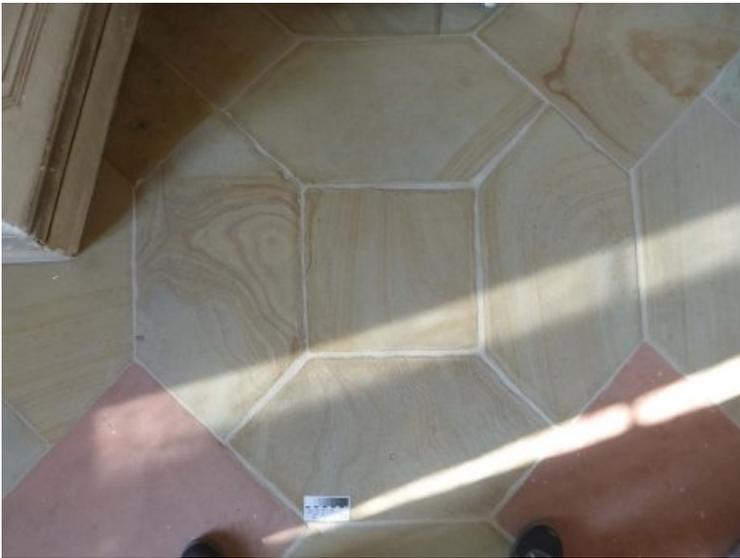
Nachzustand: Neu versetzte und neu verfugte Bodenplatten.

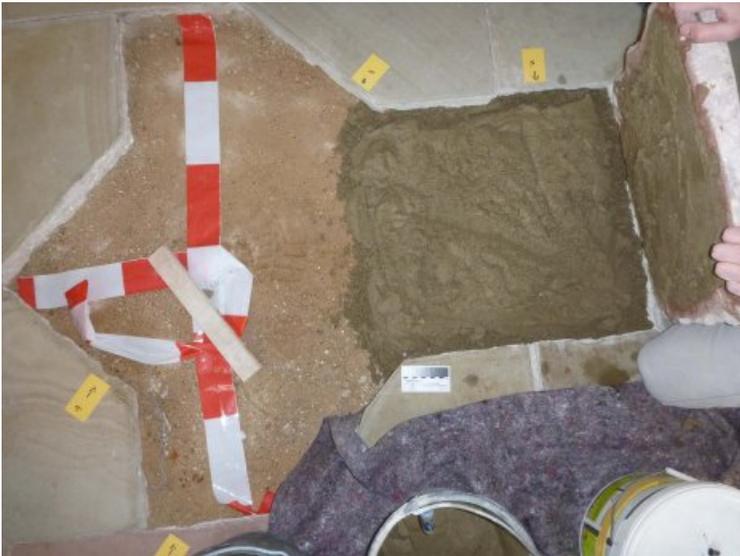
Raum 15, Arbeitsfoto: Neusetzen einer Bodenplatte in Trasskalkmörtel mit geringem Alkaligehalt.

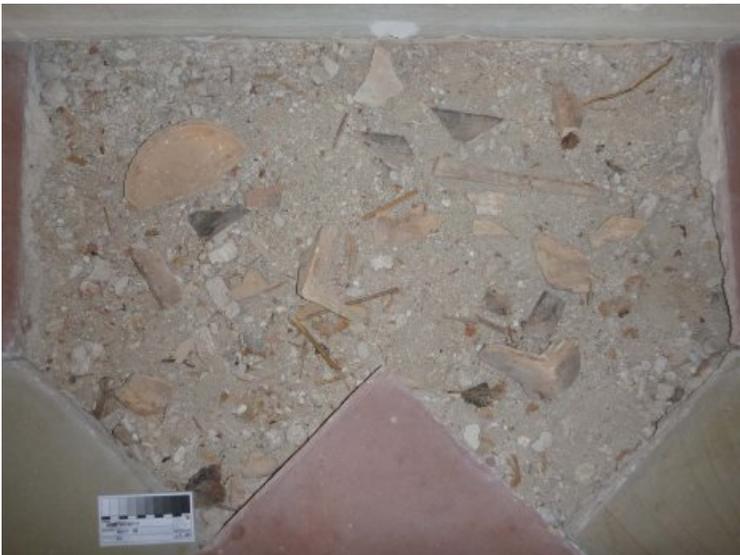
Raum 16, Anschluss zur Nordwestwand, Arbeitsfoto: Diverse Funde beim Heben von Bodenplatten im Randbereich, z.B. Scherben.

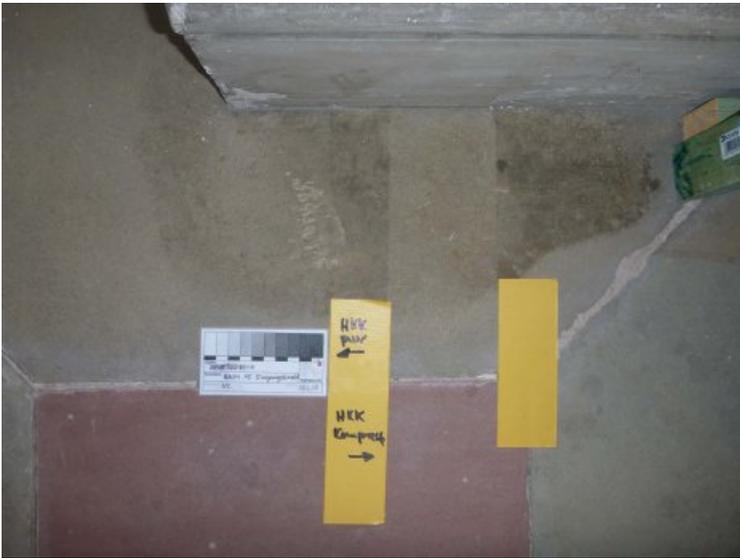
Raum 15: Reinigungsprobe auf einer Bodenplatte.

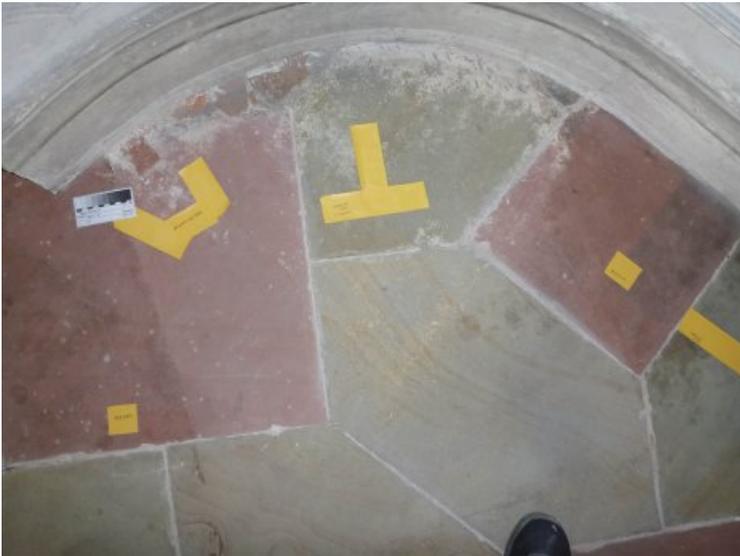
Raum 15: Detail zu Reinigungsproben mit verschiedenen Lösemitteln sowie mit Heißdampf ohne Zusätze.

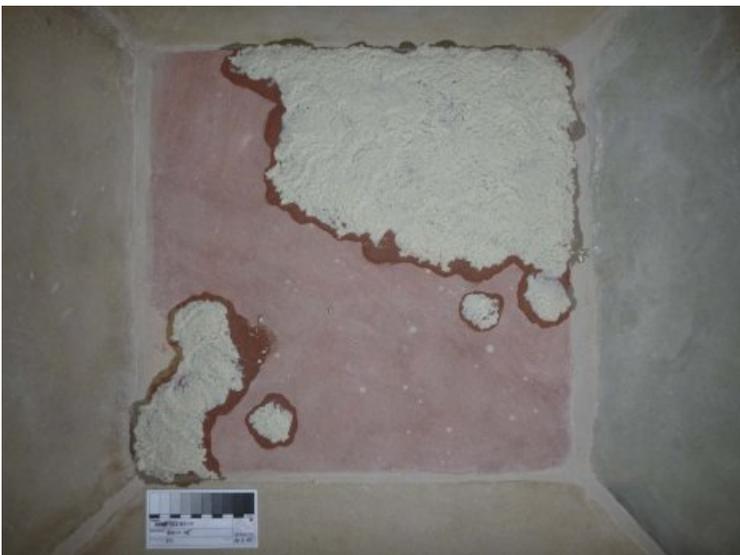
Partielle Reinigung von Flecken und hartnäckigen Verschmutzungen mittels Kompressen.

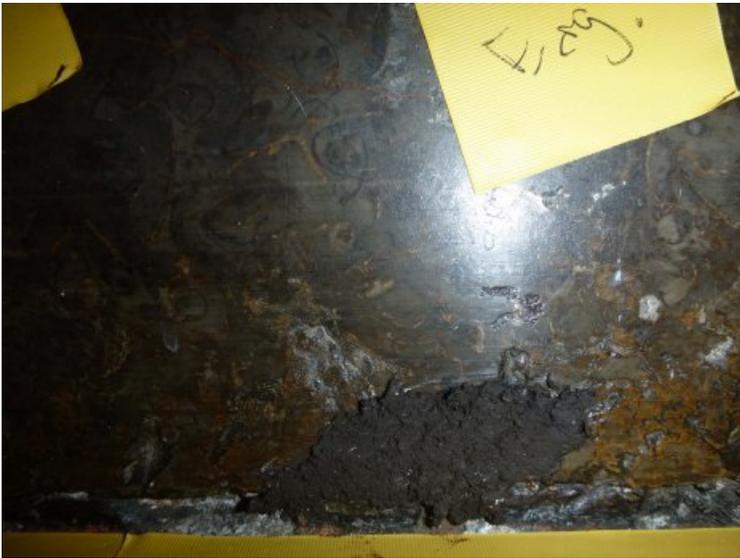
Detail am Lambris in Raum 18: Kleine Fehlstellen und Ausbrüche wurden durch angepasst Steinersatzmasse ergänzt.

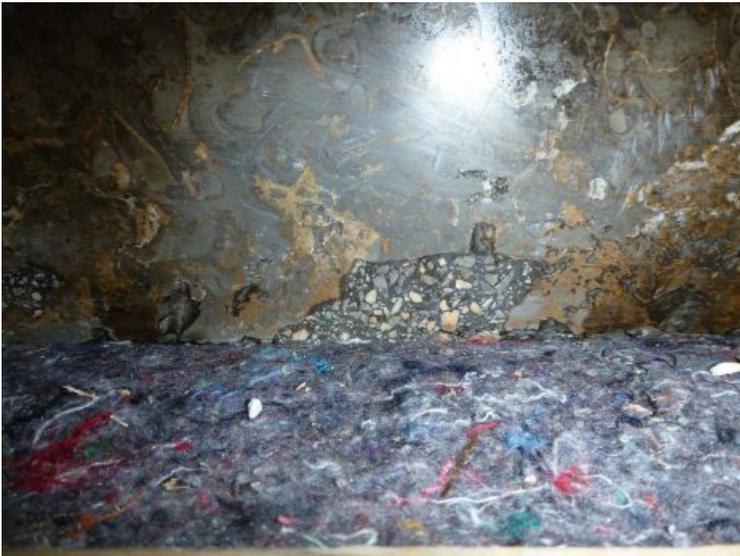
Nach Erstarren der Masse wurde die Oberfläche der Ergänzung geschliffen, um diese an den Glanzgrad und die Textur der originalen Kalksteinoberfläche anzupassen.

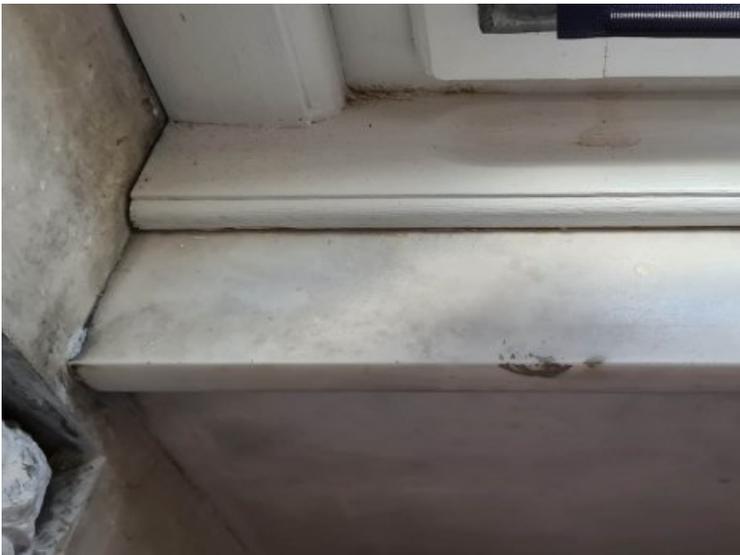
Vorzustand: Auch an den Fensterbänken fanden sich Verschmutzungen und Fehlstellen.

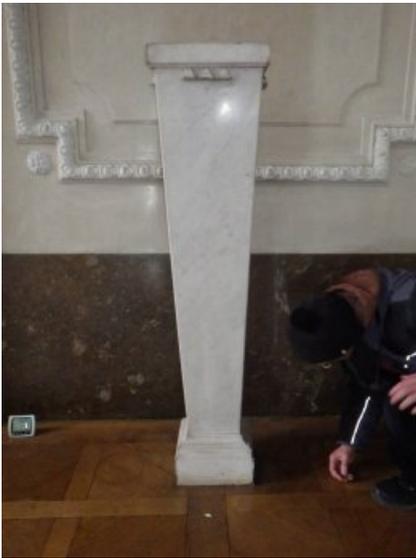
Vorzustand: Marmorne Stele in der Hauptansicht.

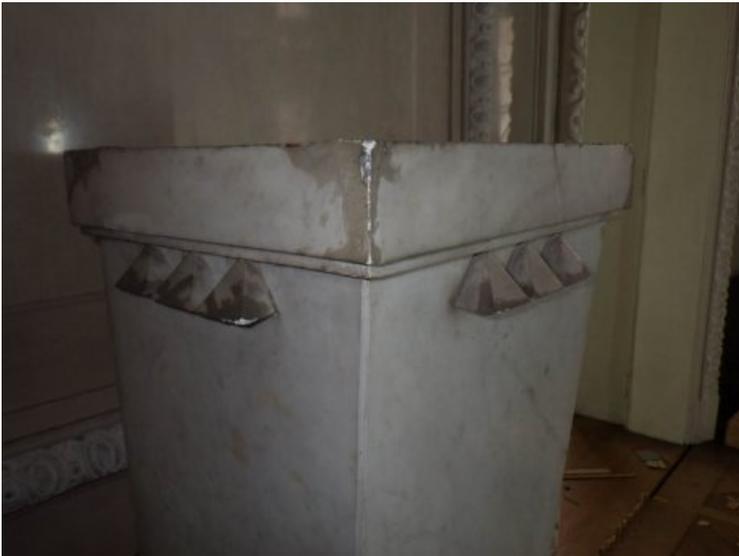
Seitenansicht links oben: Unästhetische Altergänzungen und fehlende Kanten.

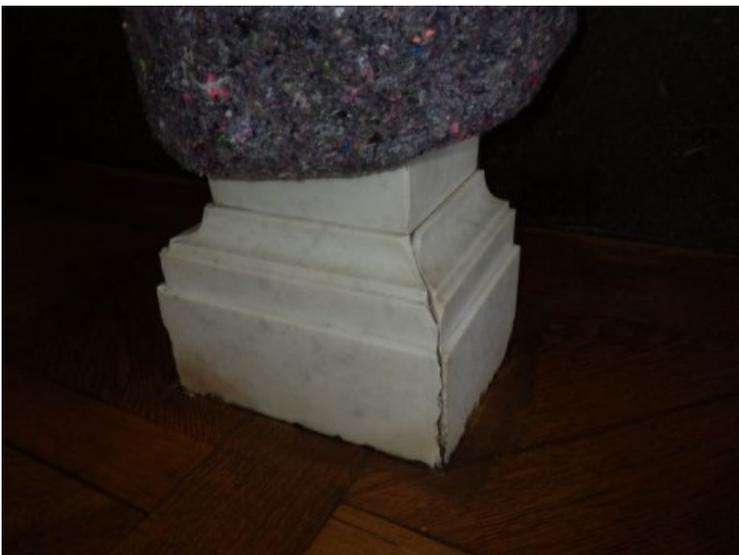
Sockel der Stele, auch hier fanden sich typische Schäden: Kantenausbrüche und unvollständiges Profil.

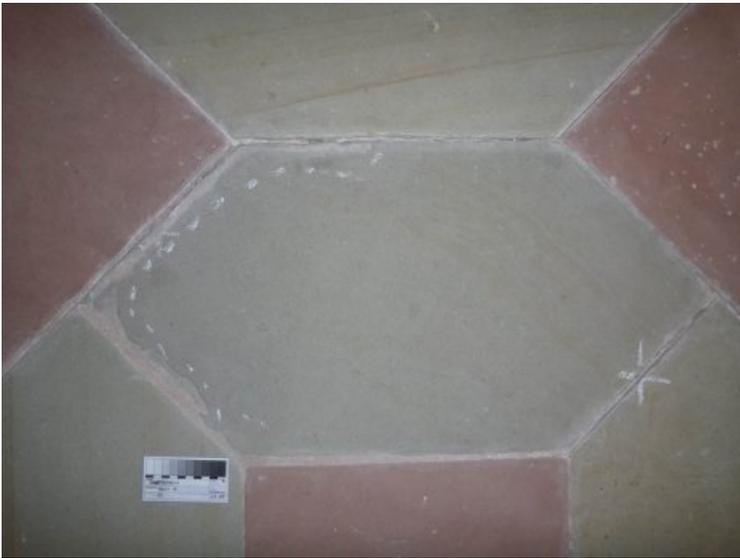
Sechseckige Bodenplatte, angezeichnet sind zu ergänzende Fugen sowie zu reinigende Flanken.

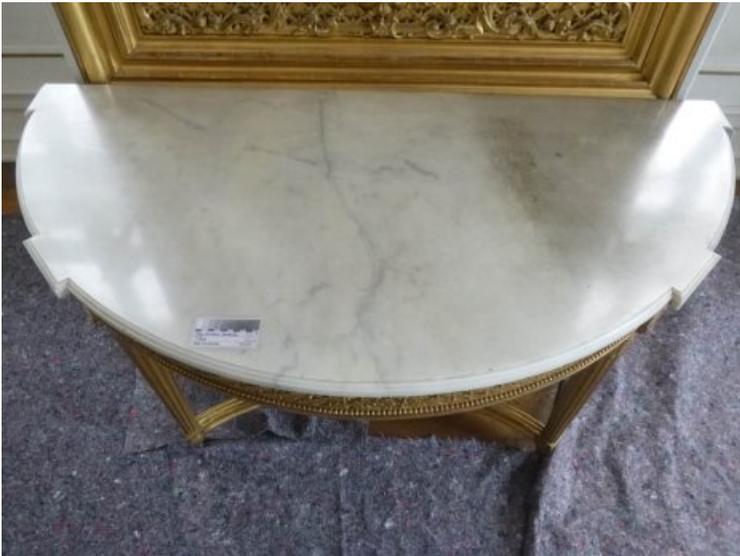
Tischplatte aus Marmor während der Reinigung; rechts noch unbehandelte Fläche.
