### **Basilika Vierzehnheiligen**

Relief am Giebfeld der Westfassade  
2020-2020

Das Ziel der Konservierung und Restaurierung war der weitestgehende Substanzerhalt der z.T. stark beschädigten Steinsubstanz am Giebelrelief. Durch einen Teilaustausch der vorgefundenen Mörtelergänzungen sowie durch einen vollständigen Austausch der nicht bauzeitlichen Fugen, konnte das Schadenspotential deutlich verringert werden.

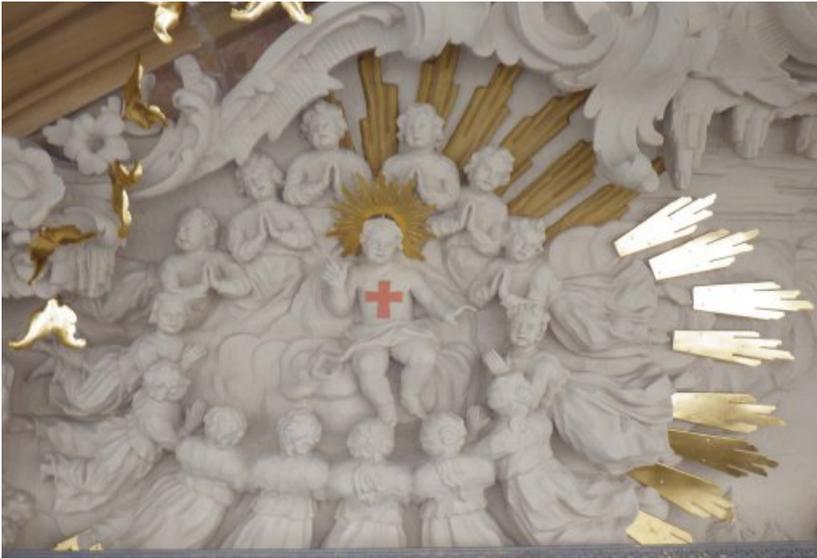
Nachzustand des Reliefs: Nach Neufassung und Anbringung der vergoldeten Metallelemente.

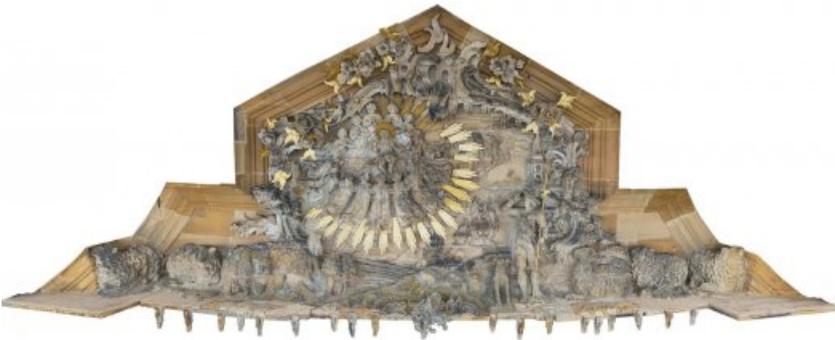
Fotoaufnahme und Entzerrung HBS Bamberg Gesamtansicht der zu bearbeitenden Oberfläche vor der Ausführung der konservatorischen und restauratorischen Maßnahmen.

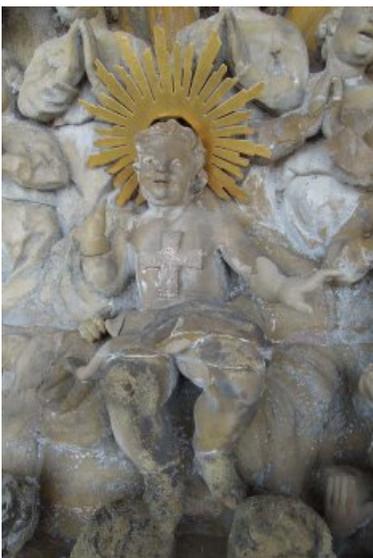
Detailansicht des Jesuskinds zu Beginn der Restaurierungsarbeiten.

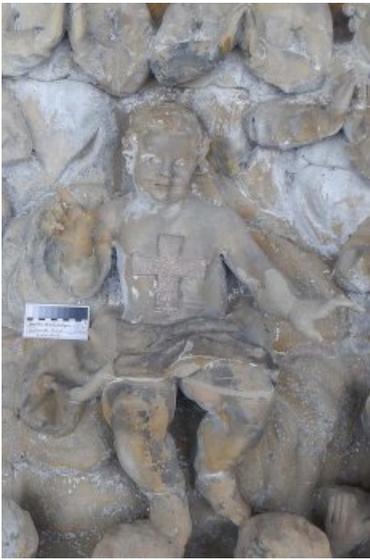
Detailansicht nach Abschluss der Arbeiten (vor der Neufassung), vor dem Rückversatz der vergoldeten Applikationen..

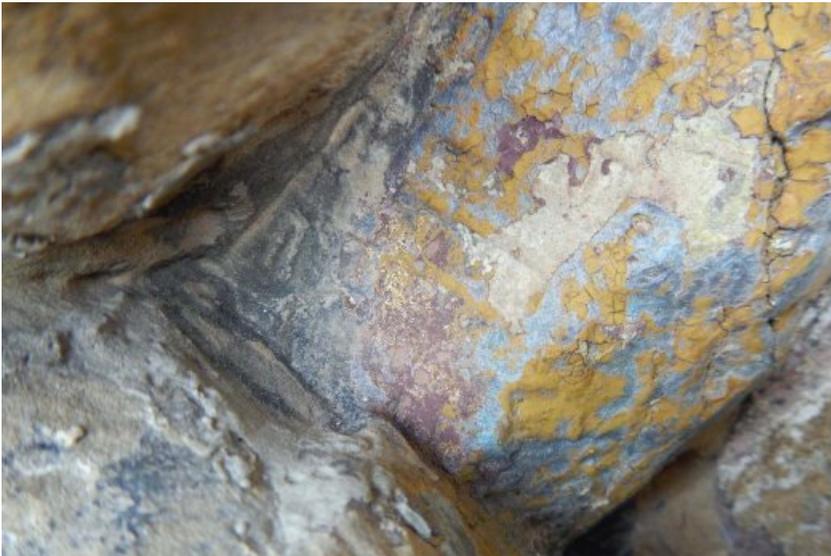
Detailansicht, an einzelnen, wenigen Stellen sind goldene Fassungsreste erhalten.

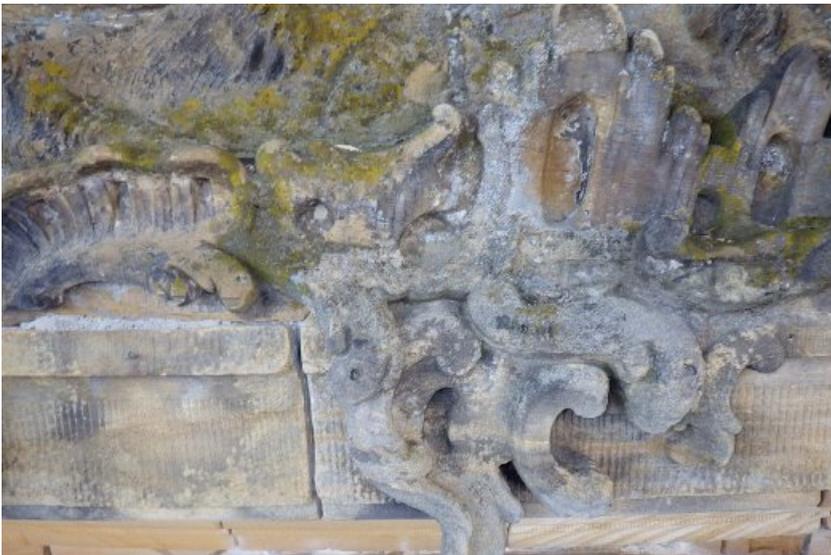
Vorzustand: Die Rocaille am Fuß des Reliefs vor der Reinigung.

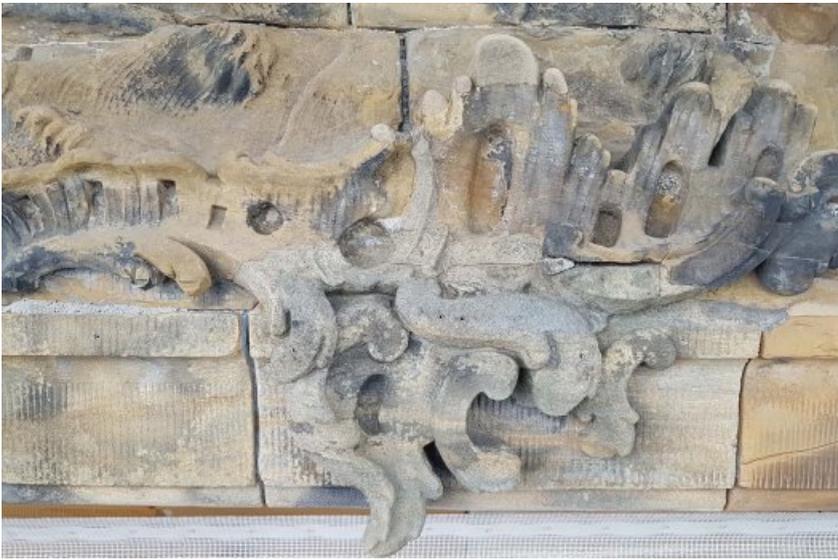
Nach der Heißdampfreinigung und dem Ausbau defekter Fugenmörtel.

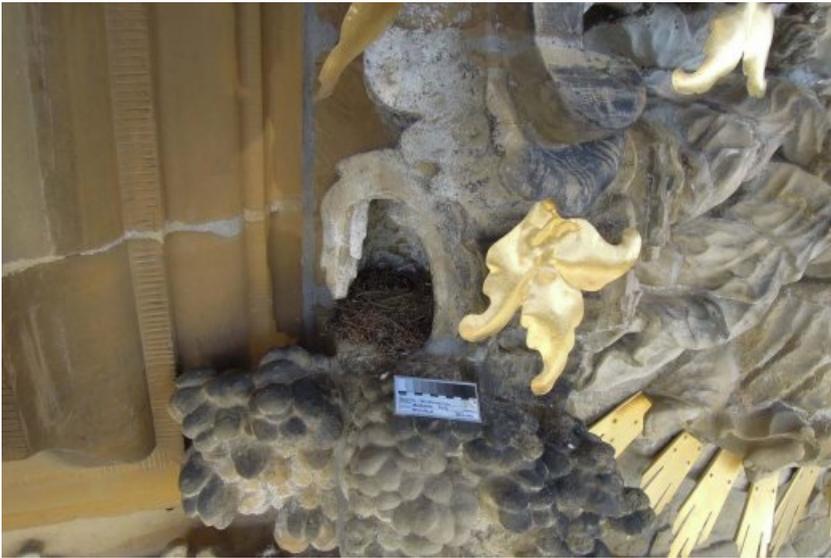
Vorzustand: Ölbaum mit Schmutzauflagerungen, im hinteren Teil befand sich ein Vogelnest. Im linken auskragenden Teil des Baumes kam es durch eine korrodierte Metallverankerung zur Rostspaltung.

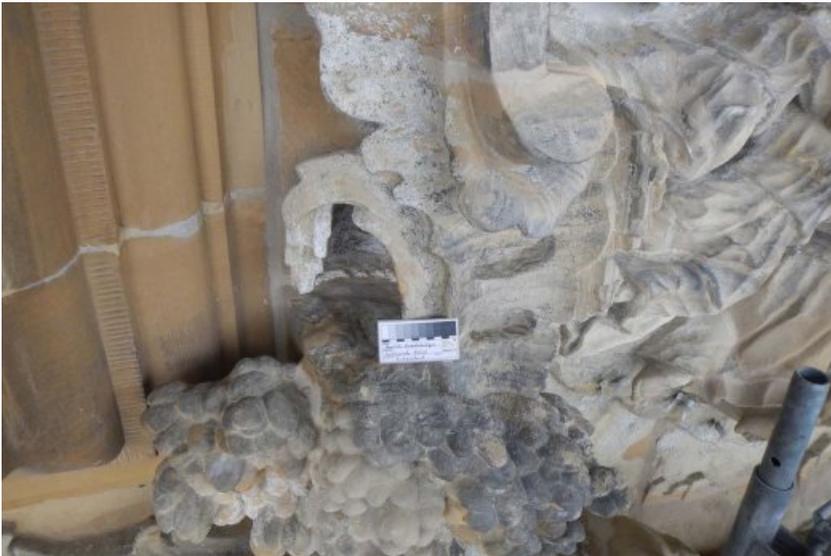
Detailansicht nach Abschluss der Arbeiten.

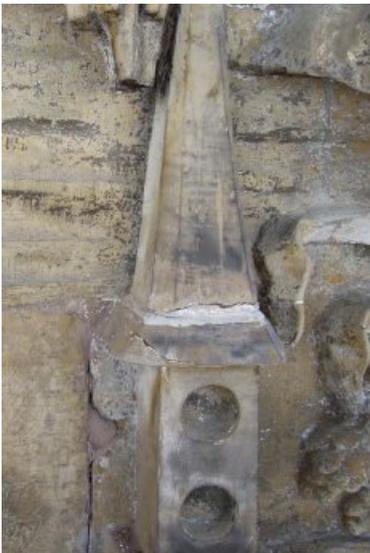
Detailansicht, vor Beginn der Maßnahmen.

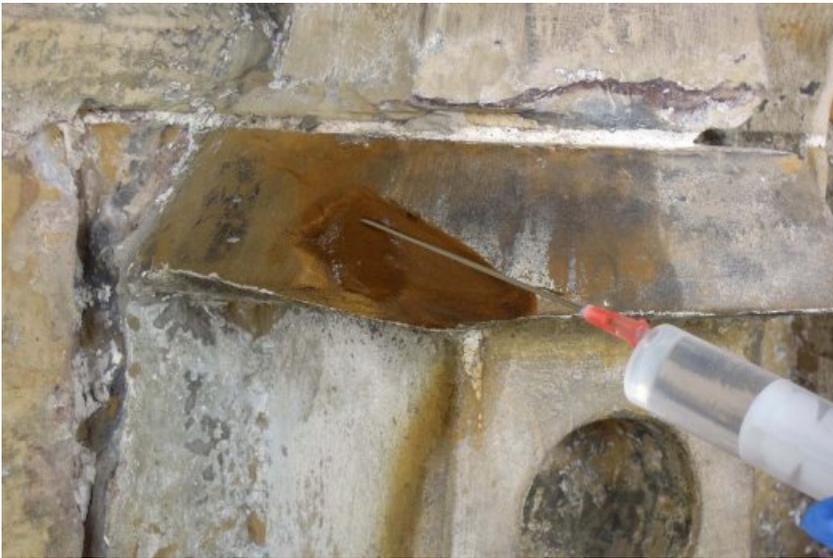
Detailansicht, nach der Abnahme der Altergänzung, während der Festigung.

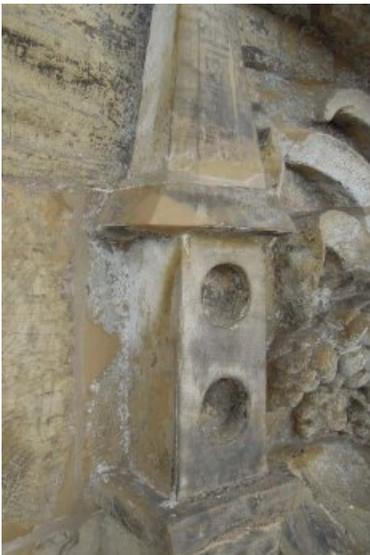
Nach Abschluss der Arbeiten.

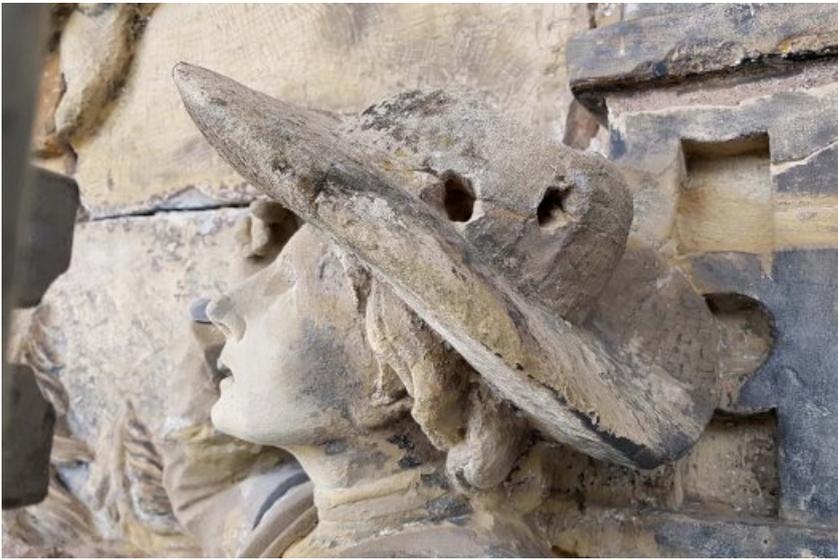
Detailansicht des Hutes des Schäfers nach Demontage der Hutfeder.

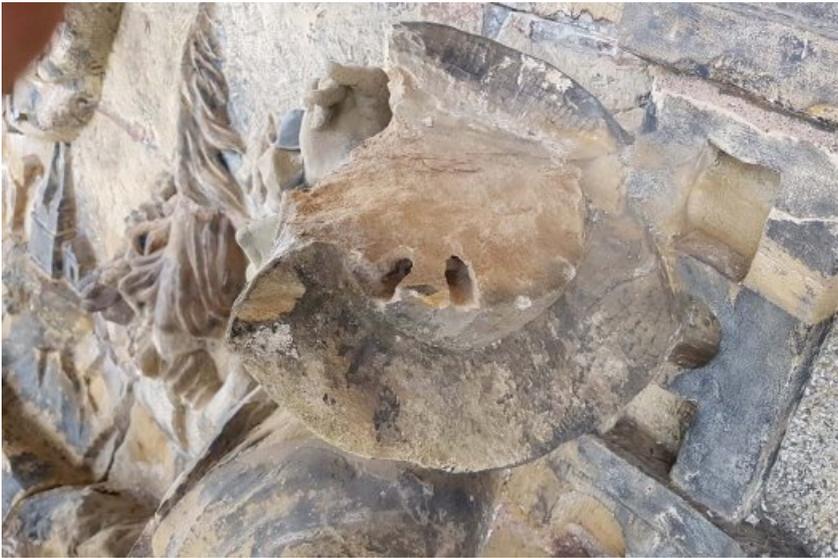
Hut des Schäfers nach Abnahme der teilabgelösten Altergänzung.

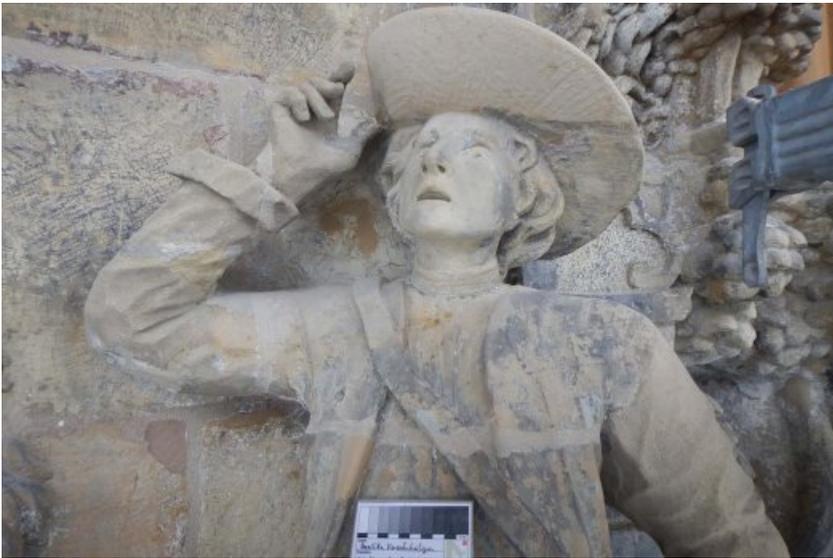
Schäfer mit ergänzter Hutkrempe nach Abschluss der Arbeiten.

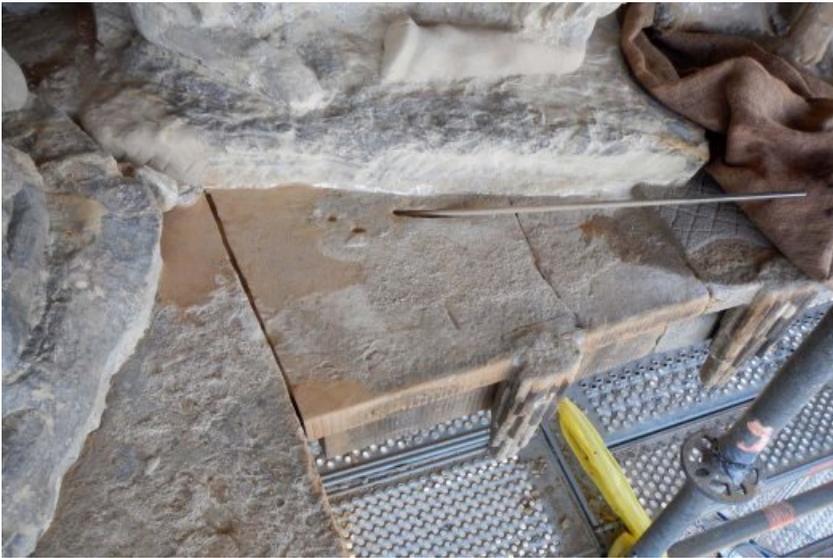
Die Abdeckplatten des Gesimses vor der Reliefbasis lagen teilweise hohl und wurden vollständig entfernt. Das stark auskragende Gesims wurde mithilfe von Gewindestäben gesichert.

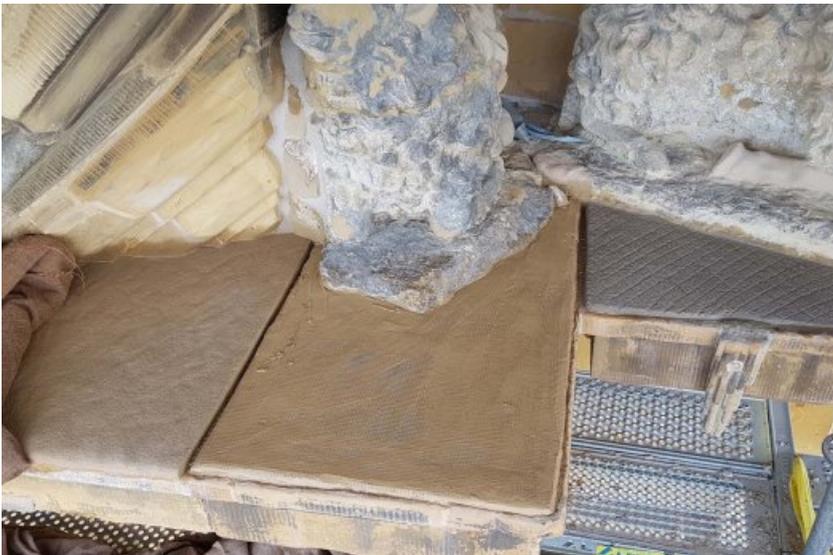
Die einzelnen Arbeitsschritte bei der Wiederherstellung der Abdeckplatten sind erkennbar. Rechts der Unterbaumörtel, mittig der farblich angepasste Deckmörtel, links die fertige Abdeckplatte.

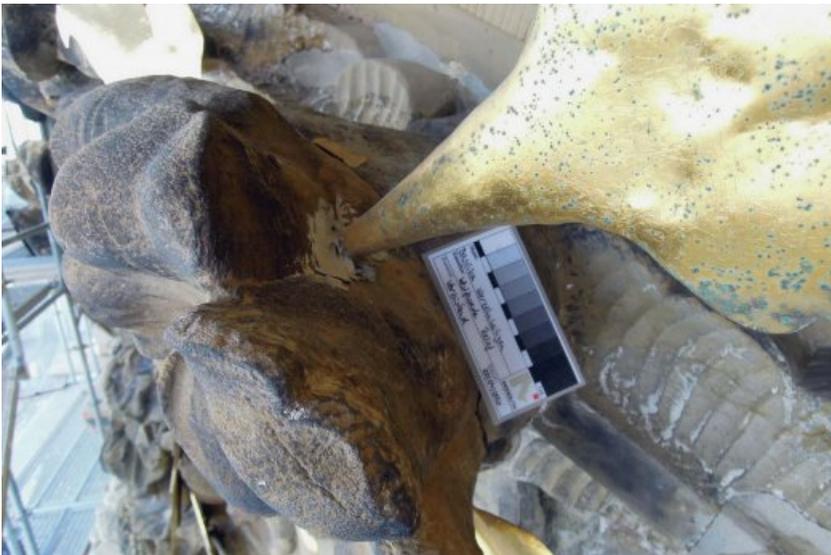
Vorzustand: Die Blattvergoldeten Metallelemente waren mittels inzwischen korrodierter Schrauben in Kunststoffdübeln befestigt. Im Zuge der durchgeführten Maßnahmen wurden diese durch Edelstahlelemente (Gewindehülsen, Gewindestäbe und Muttern) ersetzt.
