REFERENZ

Mietshaus Paumgartnerstraße 15

Fassade
2017-2018

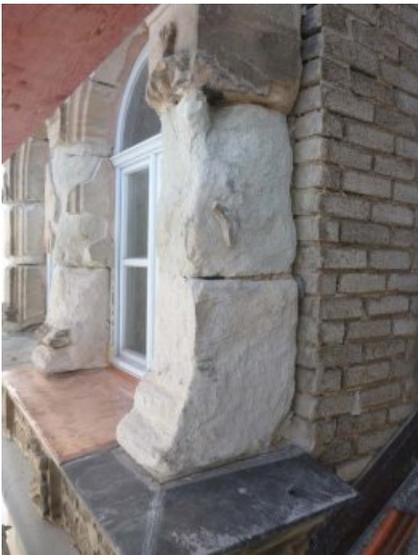
Nach Abnahme defekter Altergänzungen, darunterliegende Werksteine waren fast vollständig verloren.

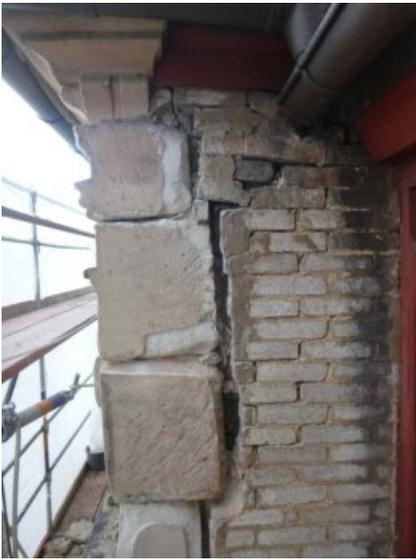
Ausmauerungen mit Betonsteinen im Dachgeschossbereich. Beim Entfernen der defekten Altmörtel zeigte sich, dass diese lose sind.

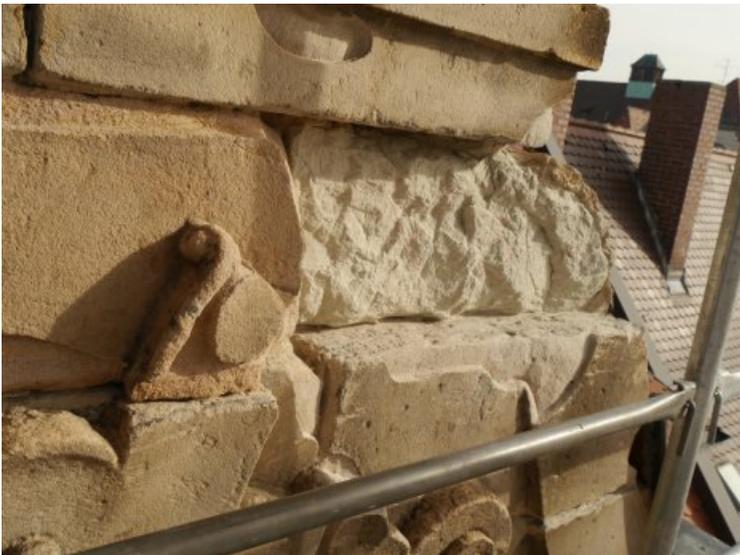
Der rechte Werkstein am Giebel zur Adam-Klein-Straßenseite war stark reduziert.
