### Anwesen Südliche Ringstraße 34

Fassade, Sockelbereich  
2017-2018

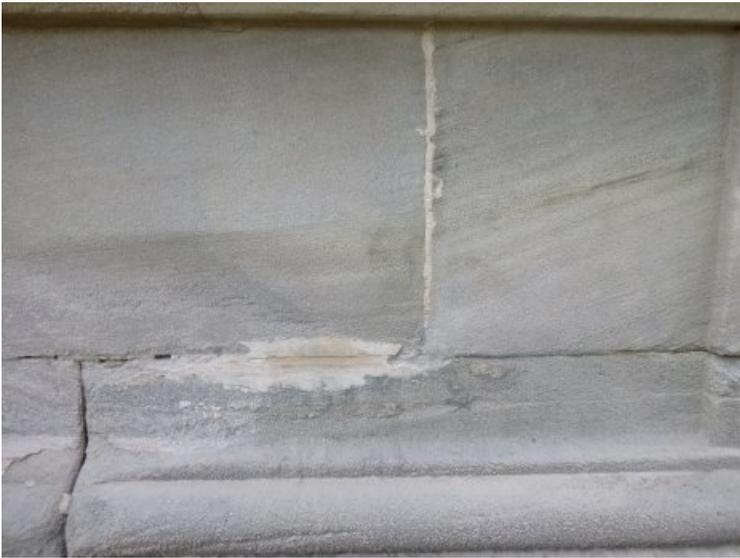
Fläche am Sockel nach Abnahme der Beschichtung.

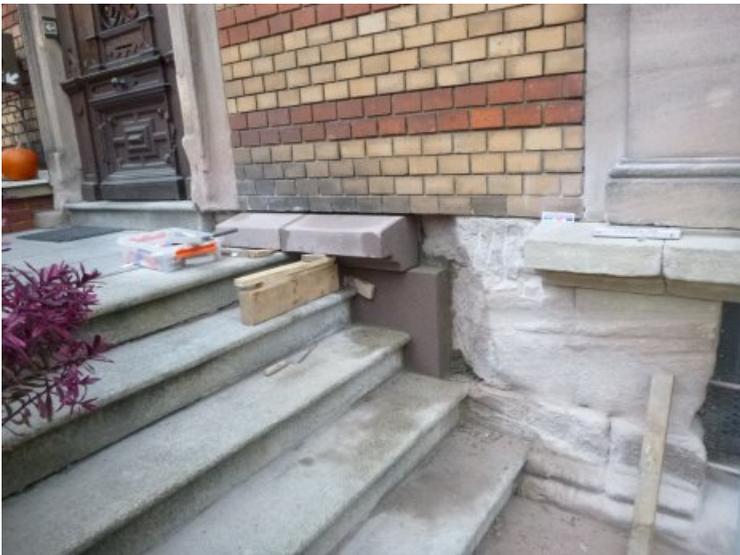
Der stark zurückgewitterte und salzbelastete Sockel, angrenzend an die Eingangstreppe, wurde zurückgearbeitet und mit neuem Steinmaterial aus Friedewalder Sandstein ersetzt.

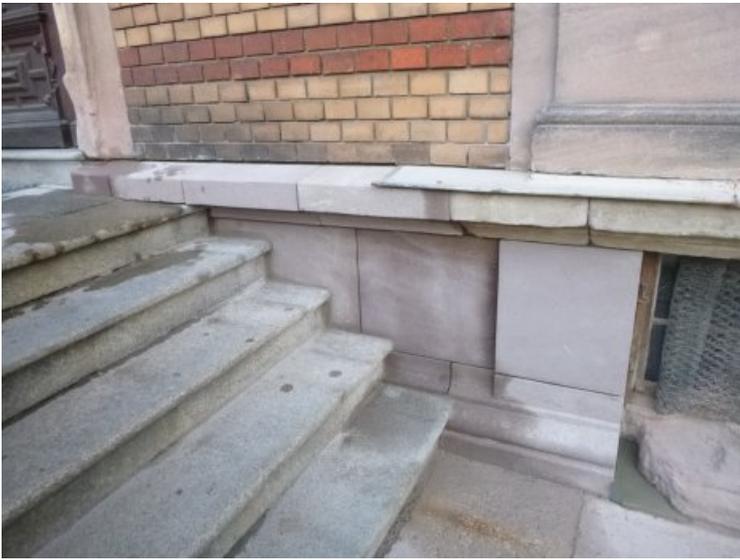
Sockel im Bereich der Treppe nach Einbau der Neuteile: Die abschließende Verfugung steht noch aus.

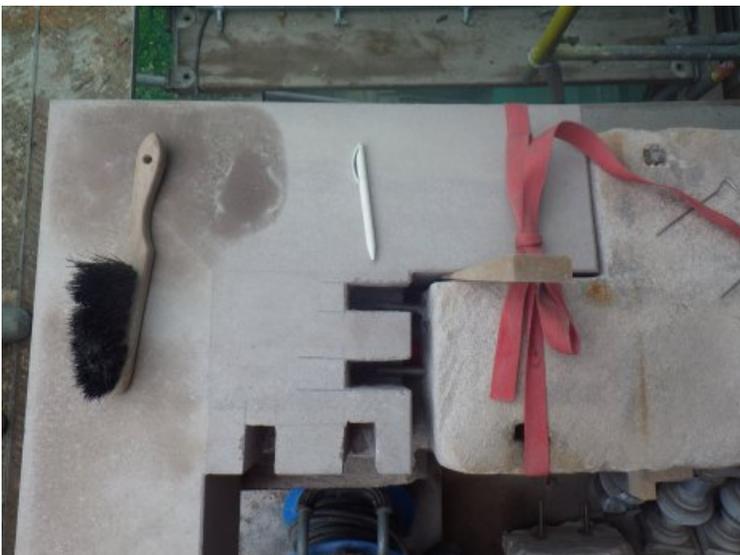
Versatz eines Neuteils an der Brüstung des Balkons. Der Stein musste für die statische Sicherung des angrenzenden Bestandes mehrfach ausgenommen werden.

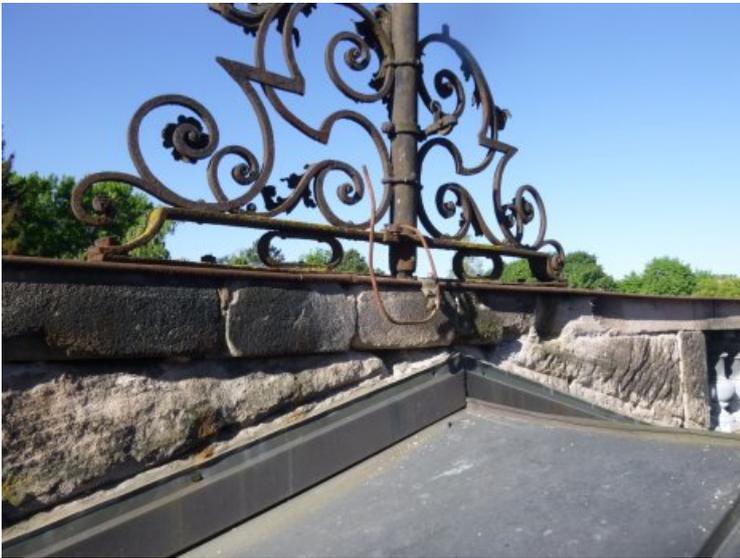
Korrodiertes Fahnenhalter. Das auf der Verblechung aufliegende Bandeisen weist deutlichen Substanz- und Stabilitätsverlust auf.

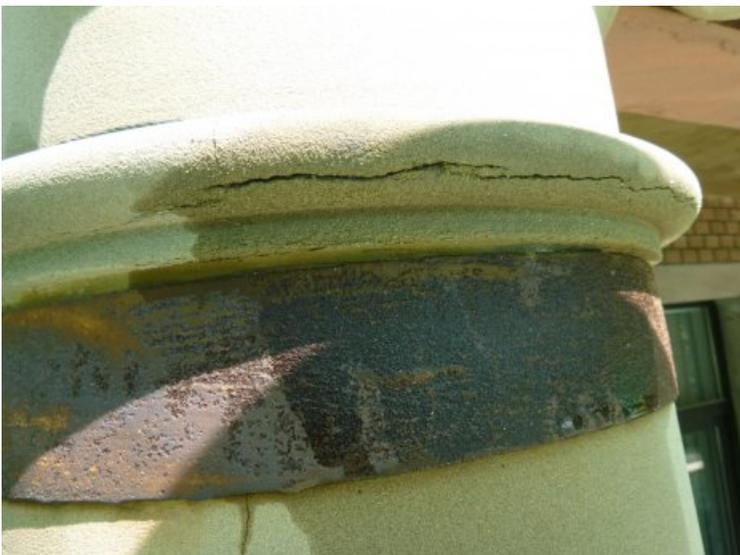
Aufschiefernder Sandstein: In Vorbereitung der Rissinjektion wurde die Oberfläche bereits vorgeätzt.

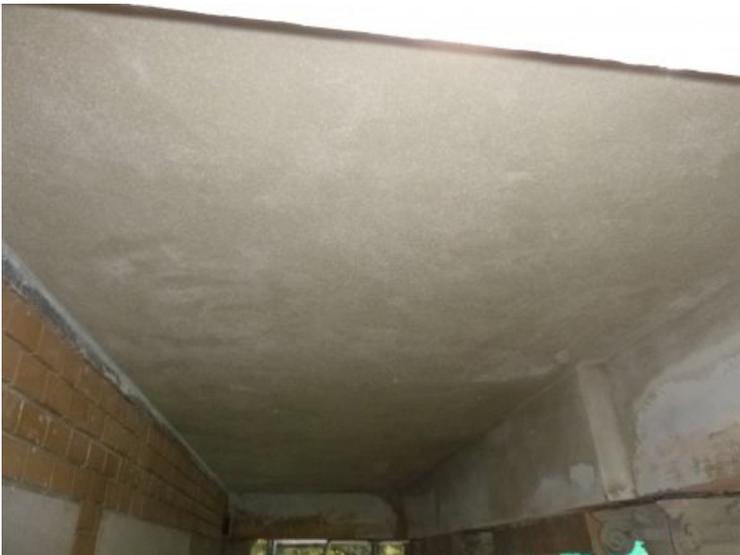
Balkonundersicht nach Auftrag des Kalkputzes, vor dem abschließenden Anstrich.
