REFERENZ

Skulptur Kreuzschlepper

Das Ziel der Restaurierung der Skulptur war der Substanzerhalt in der jetzigen Form.

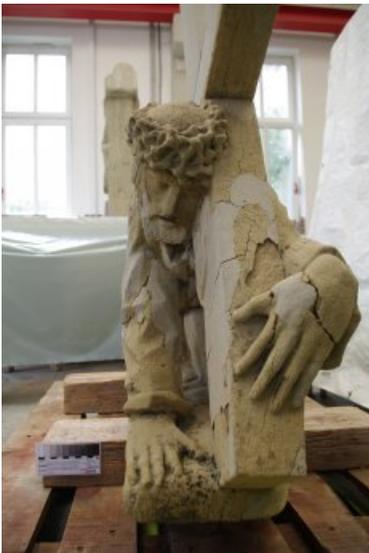
Detail der Vorderansicht nach Reinigung der Risse und Entfernung defekter Alterergänzungen.
