## REFERENZ

### Grenzstein, Burgfrieden

2016-2016

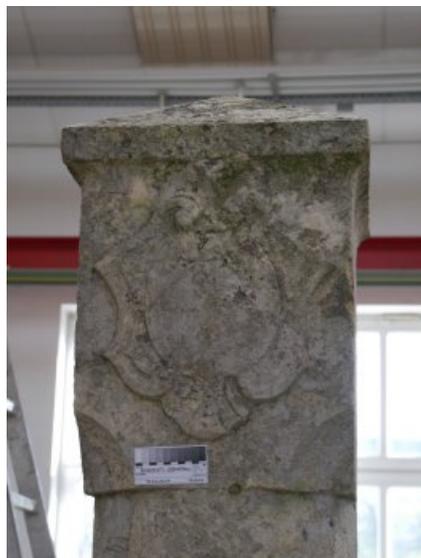
Der Anlass der Maßnahme waren die vermutlich durch Frostschäden entstandenen zahlreichen zusammenhängenden Risse und die damit einhergehende Gefahr sich bildender Brüche.

Detail des Grenzsteins nach der Restaurierung.

- Transport des Grenzsteins in die Werkstatt
- Reinigung
- Vernadeln von Lagerrissen
- Injektion von Rissen
- Risssschließung und Anböschung
- Rücktransport des Grenzsteins
