Mietshaus Gostenhofer Hauptstraße 73

Straßen- und Hoffassade
2015-2016

Ziel der Restaurierung und Konservierung des Mietshauses Gostenhofer Hauptstraße 73 in Nürnberg war der Substanzerhalt unter Inhibierung bzw. Verlangsamung von Schadensprozessen und Wiederherstellung eines einheitlichen Gesamtbildes, unter anderem durch Ergänzung der fehlenden Flacherkerbrüstung sowie der mittleren Giebelbekrönung.

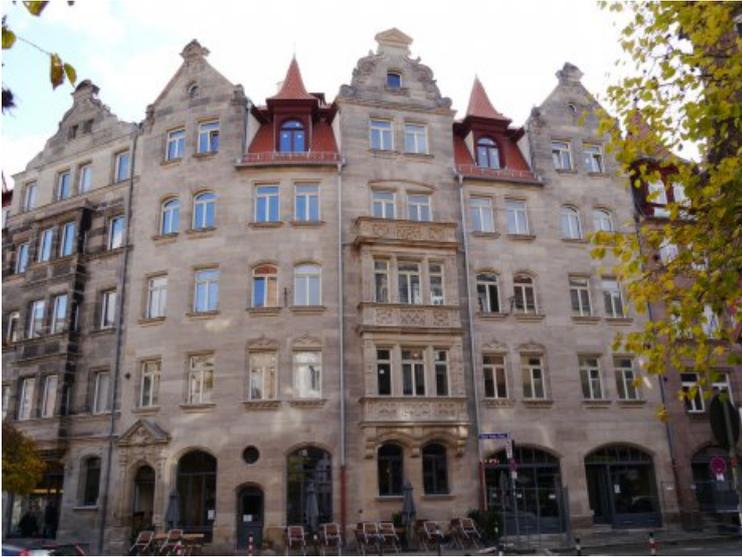
Die Fassade des Mietshauses in der Gostenhofer Hauptstraße 73 nach der Restaurierung.

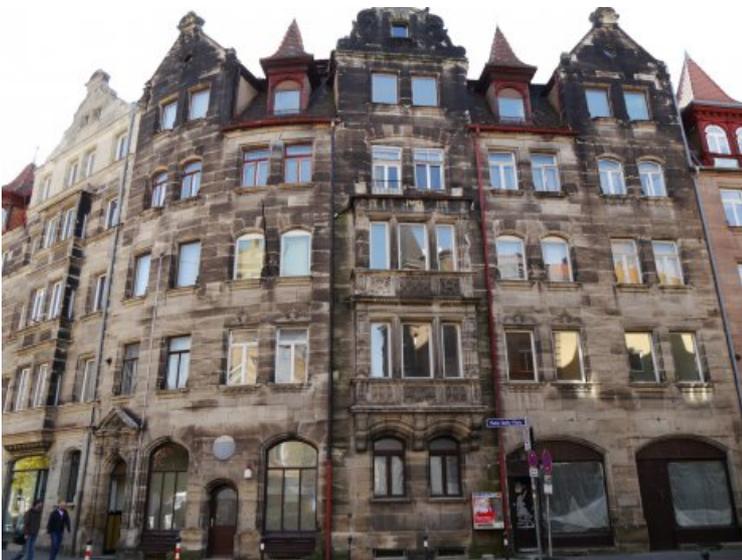
Die Fassade des Mietshauses in der Gostenhofer Hauptstraße 73 vor der Restaurierung.

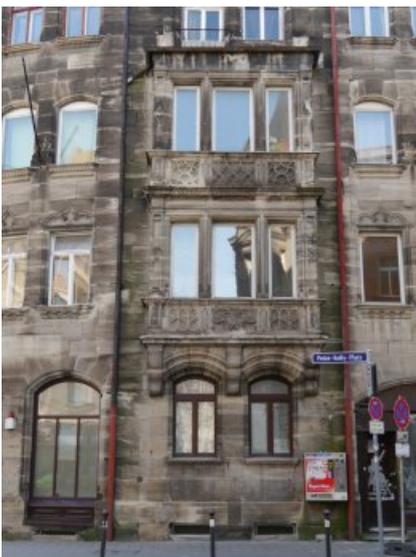
Der Flacherker des Mietshauses in der Gostenhofer Hauptstraße 73 vor der Restaurierung. Die obere steinerne Balkonbrüstung fehlt.

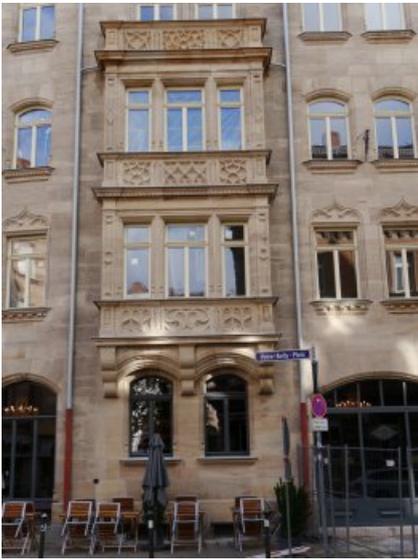
Der Flacherker des Mietshauses in der Gostenhofer Hauptstraße 73 nach der Restaurierung. Die obere Balkonbrüstung wurde ergänzt.

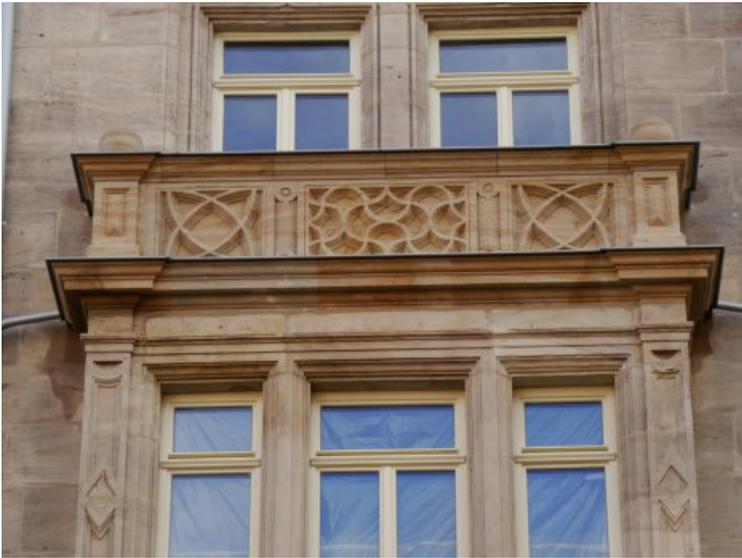
Die ergänzte Flacherkerbrüstung nach Abschluss der Maßnahme.

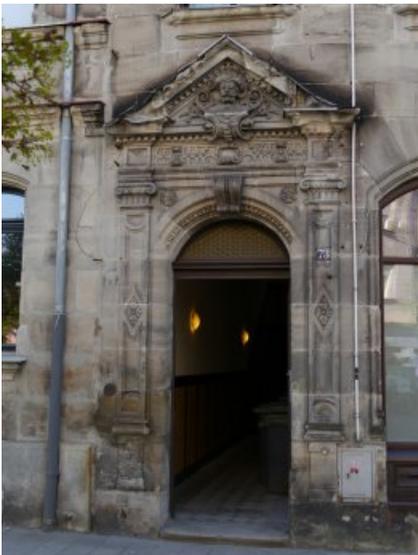
Das Eingangsportal vor der Restaurierung.

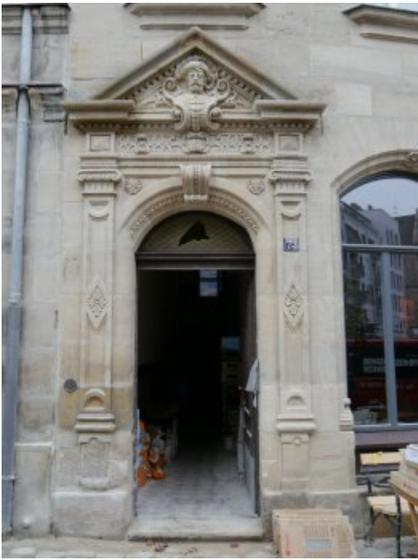
Das Eingangsportal mit Portalgiebel nach der Restaurierung.

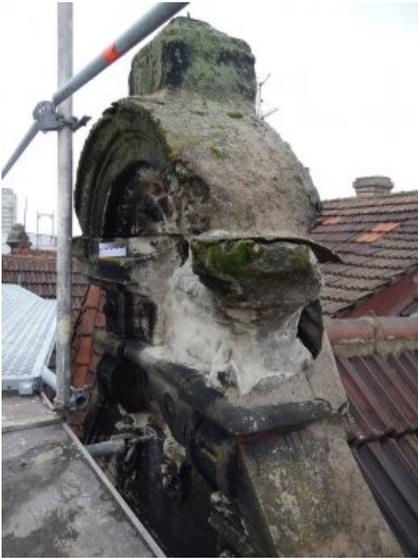
Die südwestliche Giebelbekrönung war vor der Restaurierung stark reduziert, entfestigt und intensiv durch Mikroorganismen bewachsen.

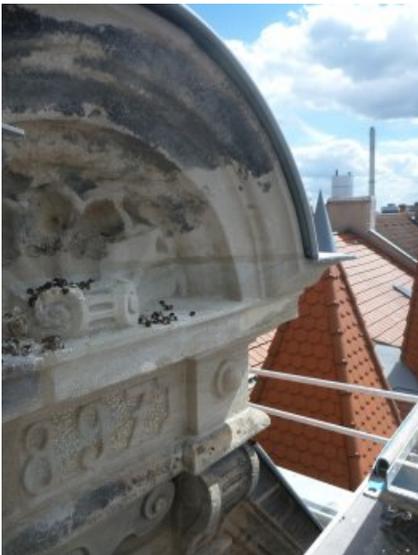
Die große Fehlstelle wurde durch eine Vierung ergänzt, die Jahreszahl wurde wiederhergestellt und der obere Bereich wiederversetzt.

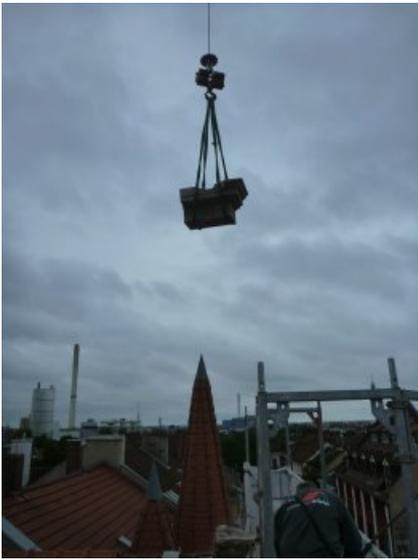
Beim Heben der Neuteile mit dem Autokran.

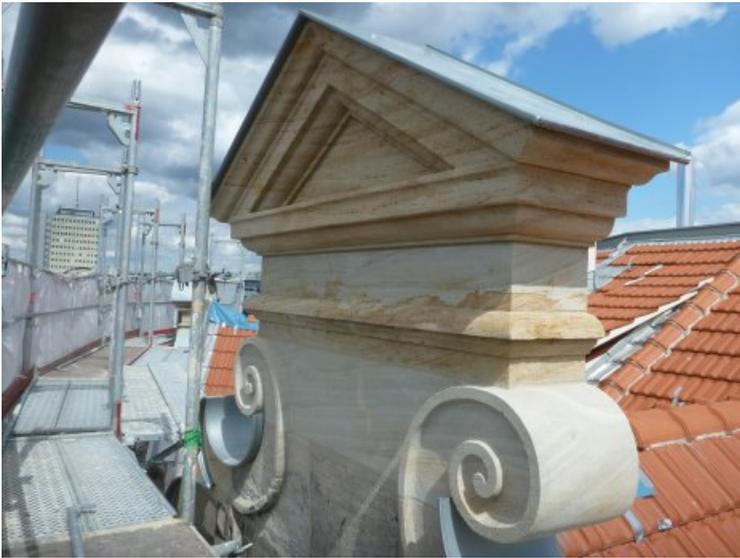
Die mittlere Giebelbekrönung nach der Restaurierung. Als Vorlage diente der Plan von 1897.

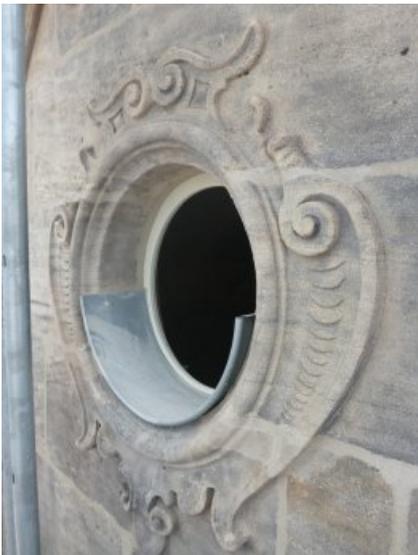
Das Giebelfenster mit Rollwerk nach Reinigung im Partikelstrahlverfahren, Ergänzung von Fehlstellen und Neuverfugung.
