REFERENZ

## Anwesen Schwabacher Straße 53

Wohnhaus in Ecklage 2019-2019

Im Rahmen einer Sanierung des denkmalgeschützten Bestandsgebäudes in der Schwabacher-, bzw. Karolinenstraße Fürth, wurde die gesamte Sandsteinfassade konserviert und restauriert. Ziel der Maßnahme war der Substanzerhalt unter Wiederherstellung eines einheitlichen Gesamtbildes.

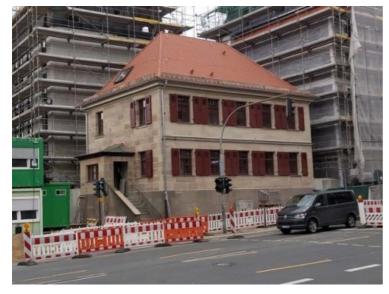
Ansicht des Anwesens Schwabacher Straße 53 nach abgeschlossener Maßnahme.

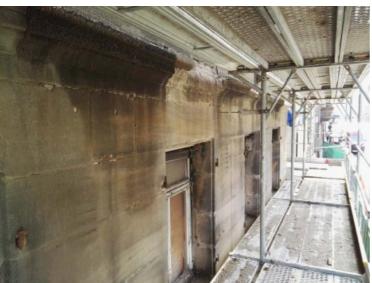
Vorzustand: Das umlaufende Gurtgesims war vor der Restaurierung in schlechtem Zustand. Verschmutzungen, schwarze Krusten, Fehlstellen, defekte Steinoberflächen sowie Risse waren zu erkennen.

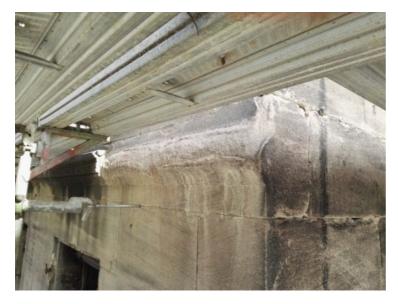
Das Profil des umlaufenden Gurtgesimses war stark zurückgewittert und wies unter anderem entfestigte oberflächennahe Bereiche auf.

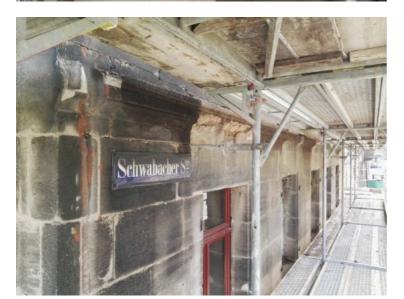
Teilweise im Gebäude befindliche Eisenschlaudern waren korrodiert, die Fassung partiell stark verschwärzt.

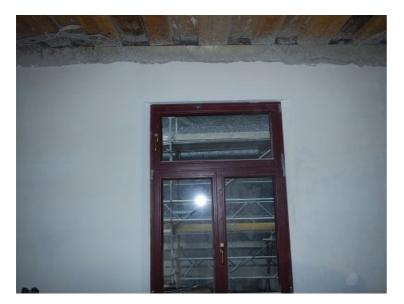
Detail eines Fenstersturzes von Innen, der umgebaut werden sollte. Das Ziegelmauerwerk wurde durch Stahlträger ersetzt.

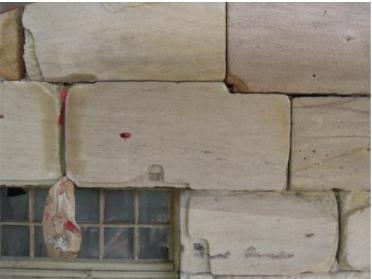
Vorzustand: Tiefe, klaffende Fuge über einem der Fenster.

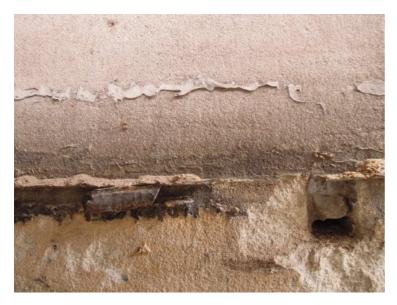
An der Ostfassade waren noch partiell anhaftende Reste eines Altanstriches vorhanden. Diese wurden mit Abbeize gelöst, nach Einwirken mechanisch abgenommen und abschließend mit dem JOS-Verfahren/Heißdampfreiniger nachgereinigt.

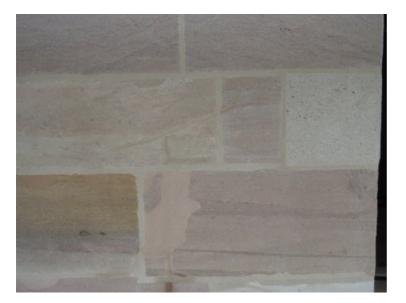
Altergänzungen mit Hohlstellen und Rissen sowie aus ungeeignetem Material (Zement) wurden mechanisch abgenommen und Fehlstellen zum Antragen vorbereitet. Loser, gerissener und hohl liegender Fugenmörtel wurde ausgebaut.
