REFERENZ

**Kirche St. Veit**

Umfassungsmauer  
2019-2020

Die Einfriedungsmauer des Kirchhofs der Kirche St. Veit in Ottensoos zeigte umfangreiche Schäden, die den Austausch defekter Steine, die Erneuerung aller Fugen, das Schließen von Rissen und das Verfüllen von Hohlräumen notwendig machten.

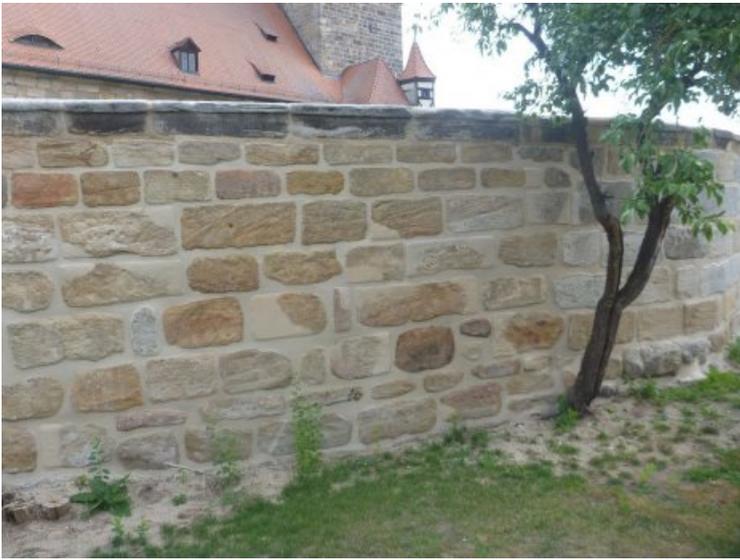
Abschnitt der Kirchhofmauer nach Abschluss der Arbeiten. Die Fugen wurden erneuert, Fehlstellen ergänzt.

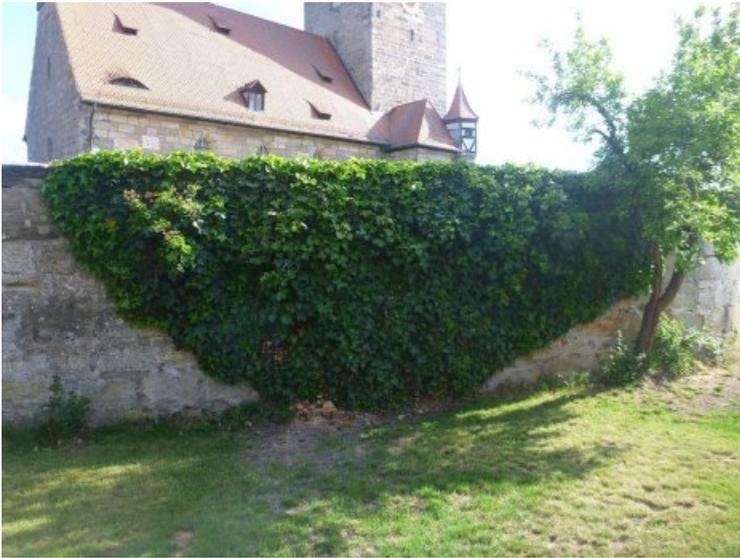
Vorher waren Abschnitte der Mauer z.T. stark bewachsen.

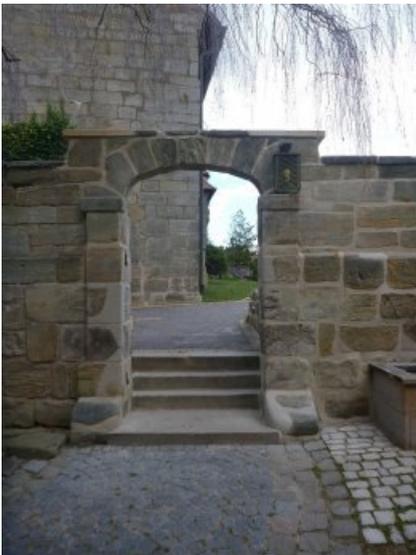
Tor in der Kirchhofmauer im Nachzustand.

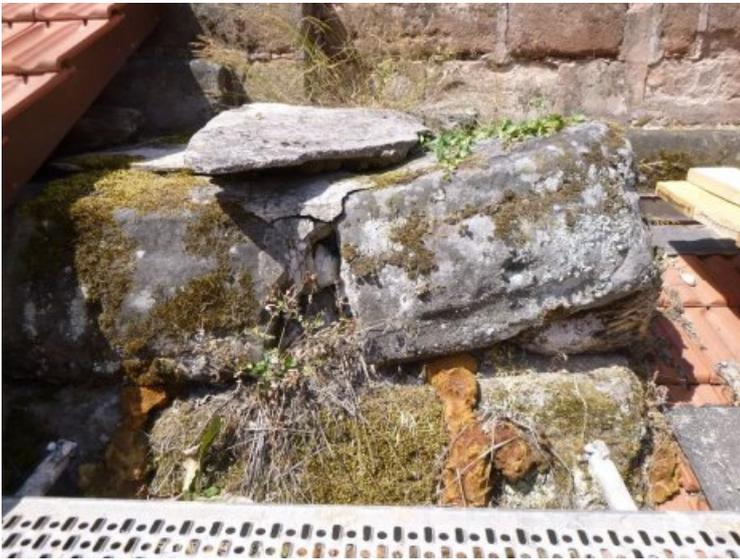
Unzureichende Verfungung mit Bauschaum (hellbraun) auf der Mauerkrone. Starker Pflanzenbewuchs mit tiefreichendem Wurzelwerk, wodurch der Mauerverband zerstört wird.

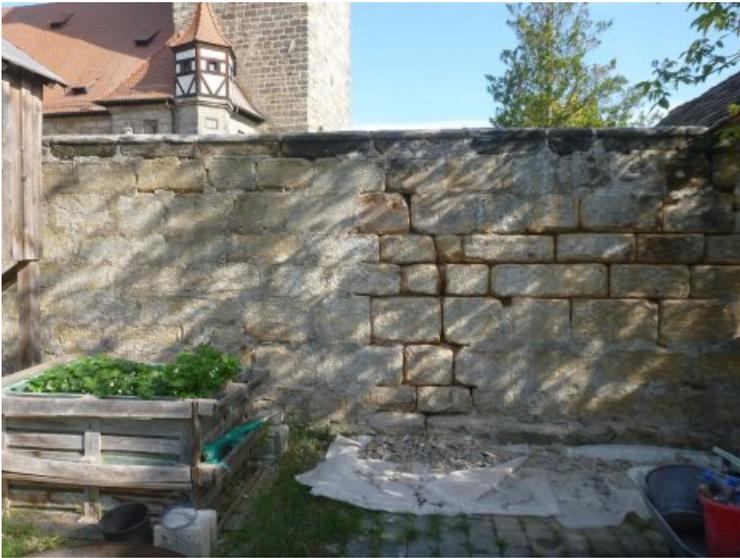
Nach der Abnahme losen Fugenmaterials wurde deutlich, wo eine Tiefenverfung erfolgen muss. Der mittlere Mauerabschnitt wurde als Musterfläche zur Verfung angelegt.

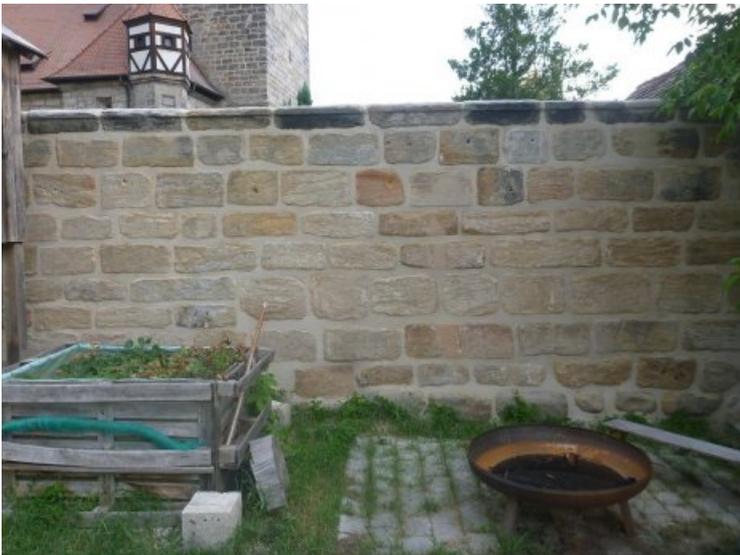
Nach Abschluss der Arbeiten ist das Fugennetz geschlossen.

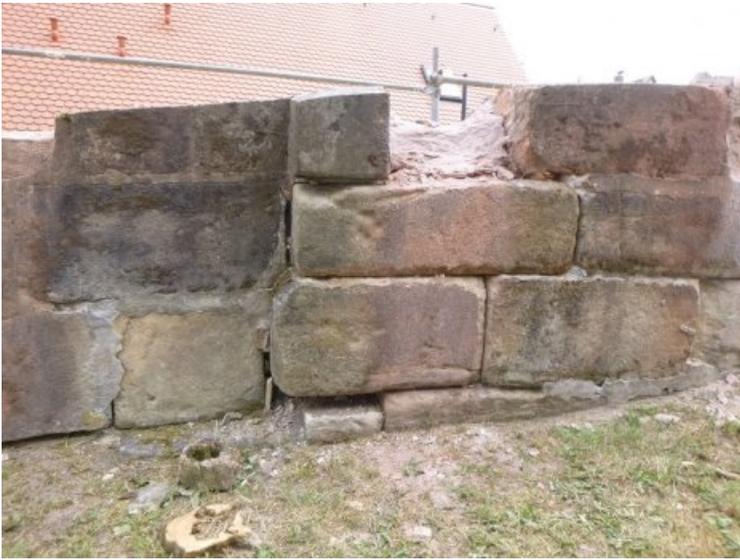
Stark verwitterter Stein der Abdeckung mit Gefügelösung im Vorzustand.

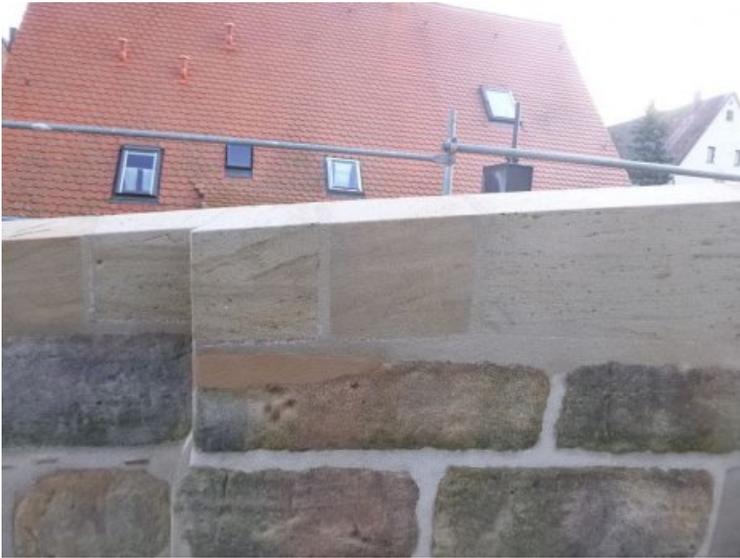
Mauerabschnitt im Nachzustand mit ausgetauschten Abdecksteinen.

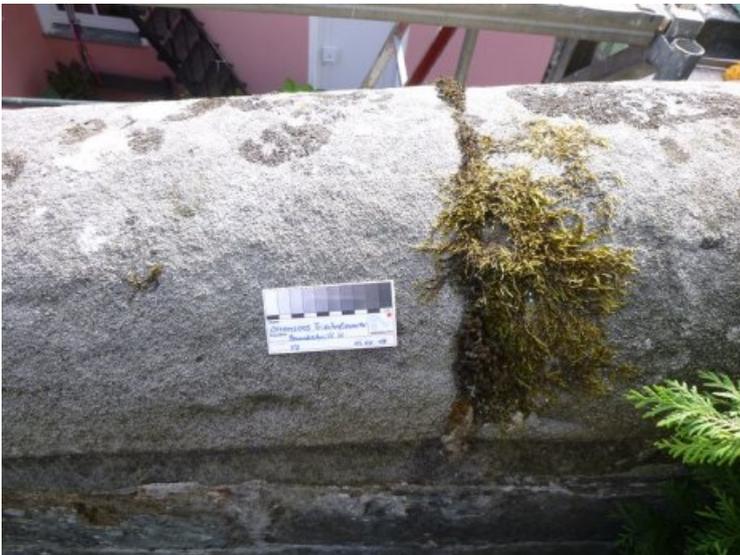
Flechten, Moose und Pflanzenbewuchs in den Fugen und als dunkle Krusten auf den Oberflächen.

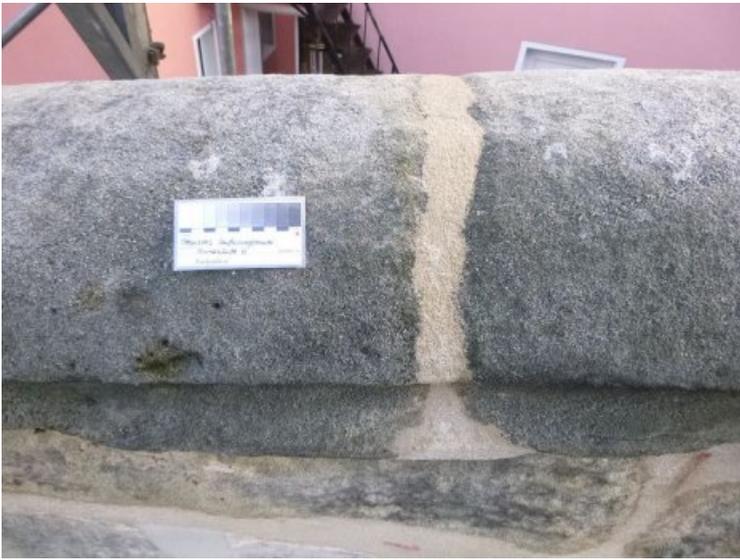
Nach der Reinigung und Verfugung der Abdecksteine.

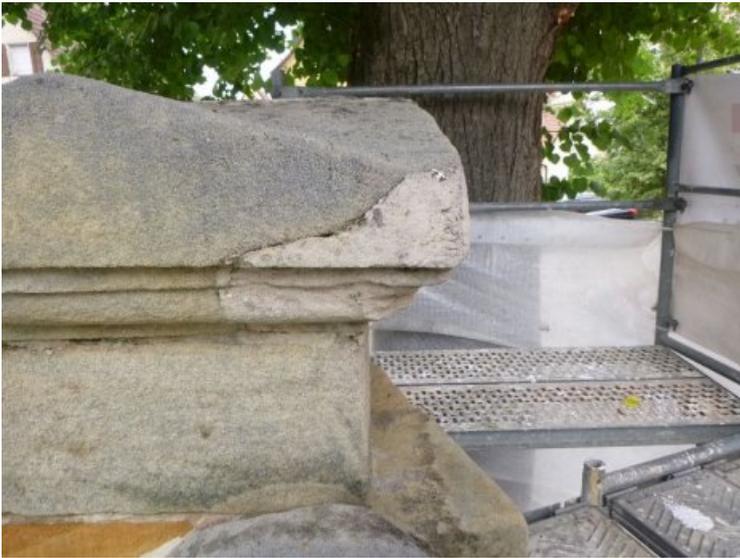
Vorzustand: Schadhafte Altergänzung an der Abdeckung des Mauerpfeilers.

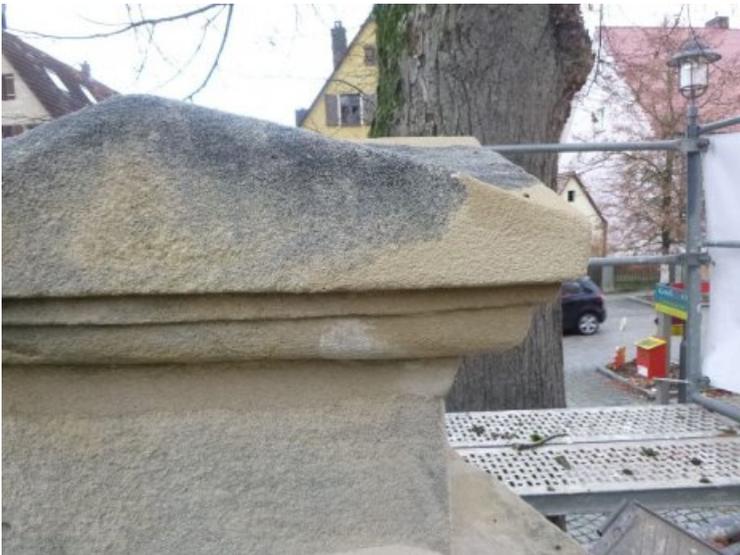
Profilierte Steingänzung im Nachzustand.

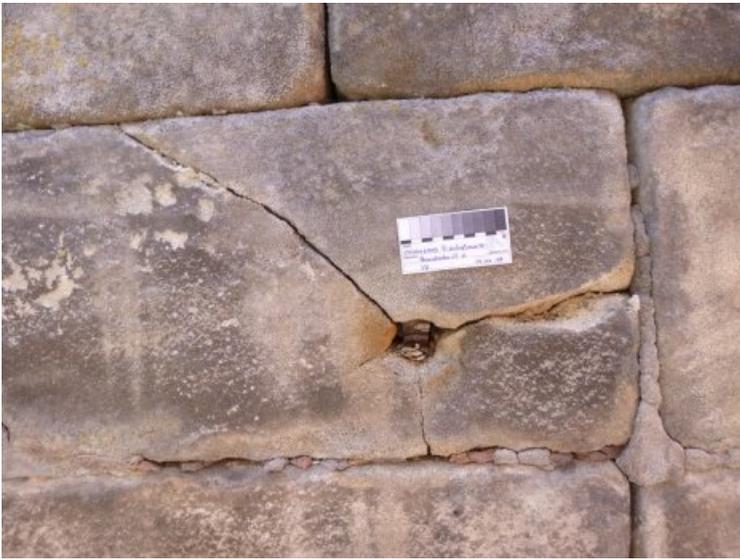
Vorzustand: Rostsprengung durch Metallverankerung (Zentrum des Rissnetzes), losem Fugenmörtel und fehlendem Fugenmaterial.

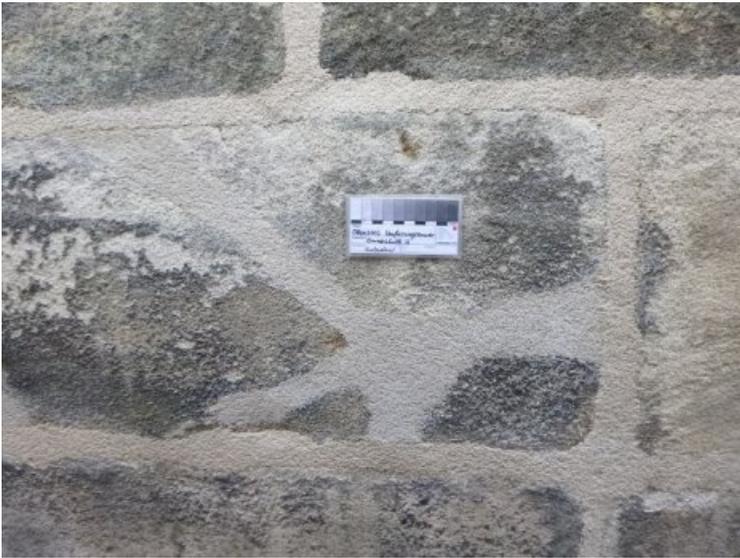
Nachzustand: Metallteil entfernt, Rissnetz mit Steinersatzmasse geschlossen und erneuerte Fugen.

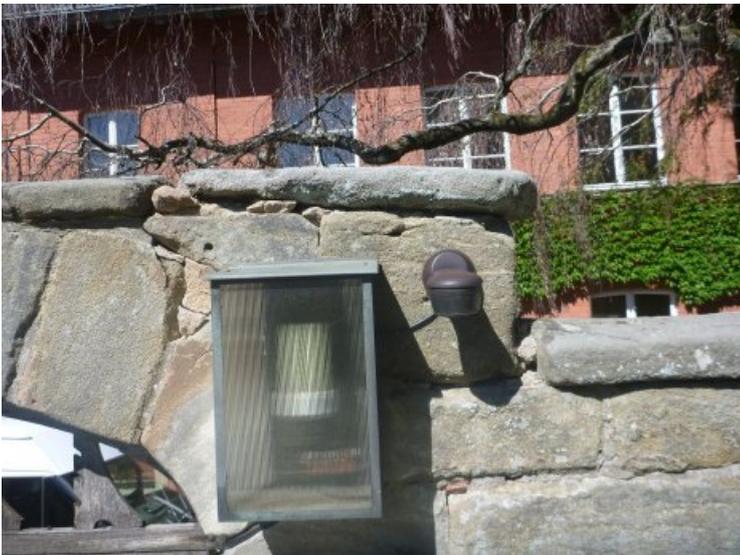
Vorzustand: Defekte Abdeckung und schadhafte Fugen.

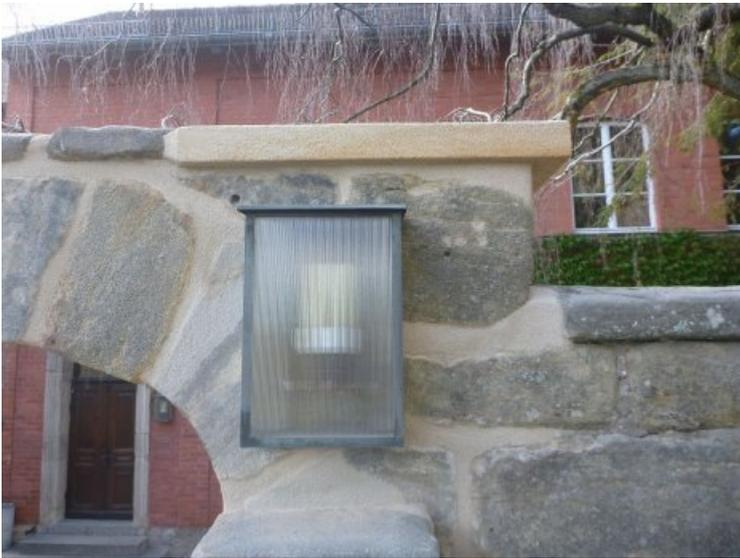
Nachzustand: Neuteil als Abdeckstein,  
Fugen erneuert, Fehlstellen geschlossen.

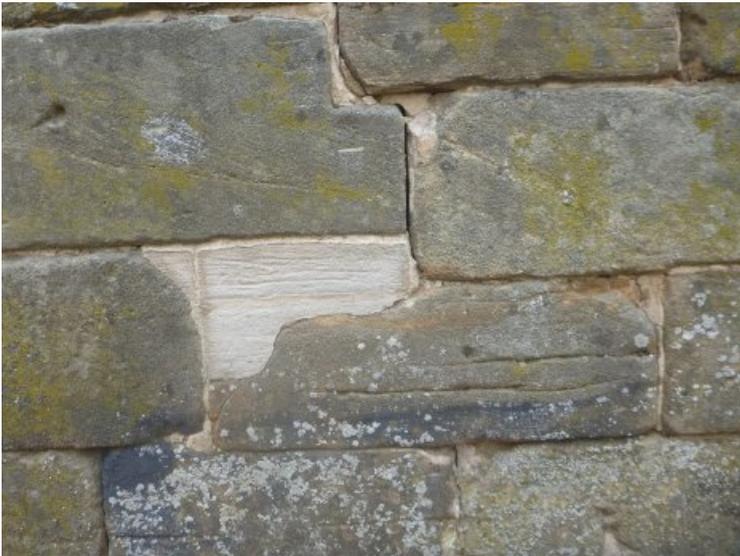
Eine Altergänzung im Vorzustand und  
Riss im Fugennetz.

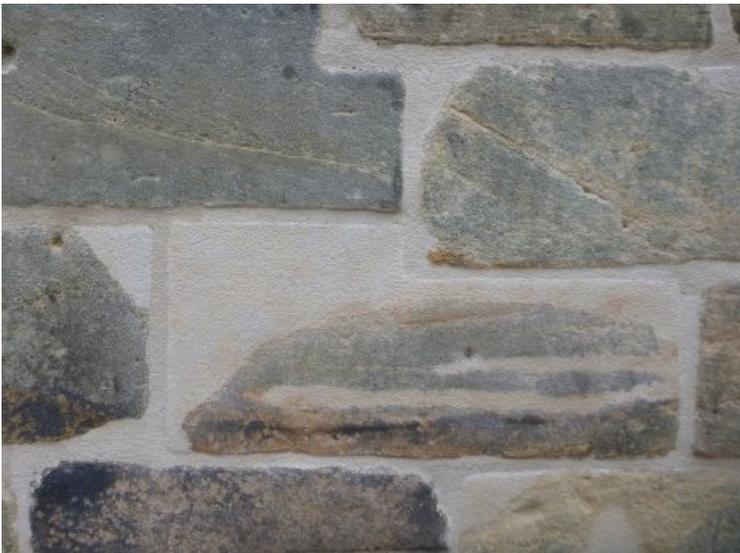
Die Altergänzung wurde ausgetauscht  
und die Fugen erneuert.

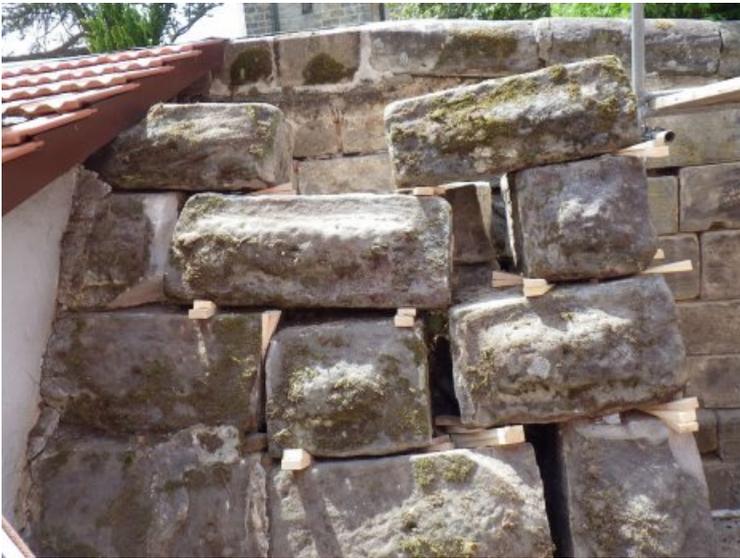
Arbeitsfoto: Nach dem Entfernen von Wurzeln, Pflanzen, Schutt und Lockermaterial. Die Steine wurden mit Holzkeilen in regelmäßiger Lagerfuge positioniert.

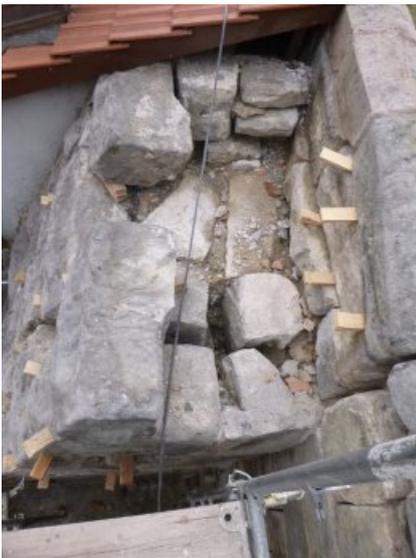
Nach dem Entfernen des losen Materials im Mauerkerne und den Fugen werden die zu füllenden Hohlräume deutlich.

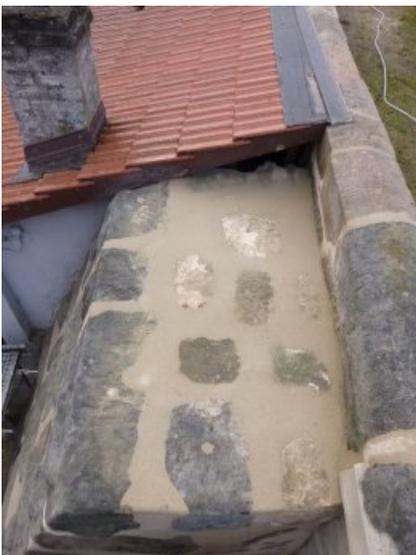
Verfugter massiver Steinpfeiler, die Keile zur Positionierung sind entfernt und die Fugen und Löcher (Hebepunkte) verschlossen.

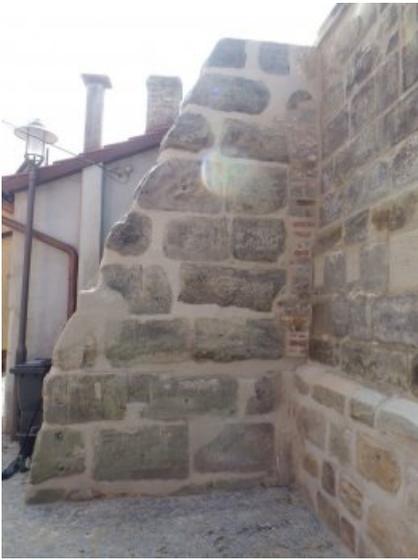
Gesamtansicht des Strebeböckels im Nachzustand.
