**Kurhausbad**

Gartenmauer und Schwimmbecken  
2022-2022

Das denkmalgeschützte Gebäudeensemble des ehemaligen Kurhausbades besitzt eine Gartenmauer aus Muschelkalk. Diese baut sich aus schlichten Quadersteinen mit bossierten Ansichtsflächen auf und wird zusätzlich durch einen metallenen Handlauf und dekorative Steinkugeln bekrönt.

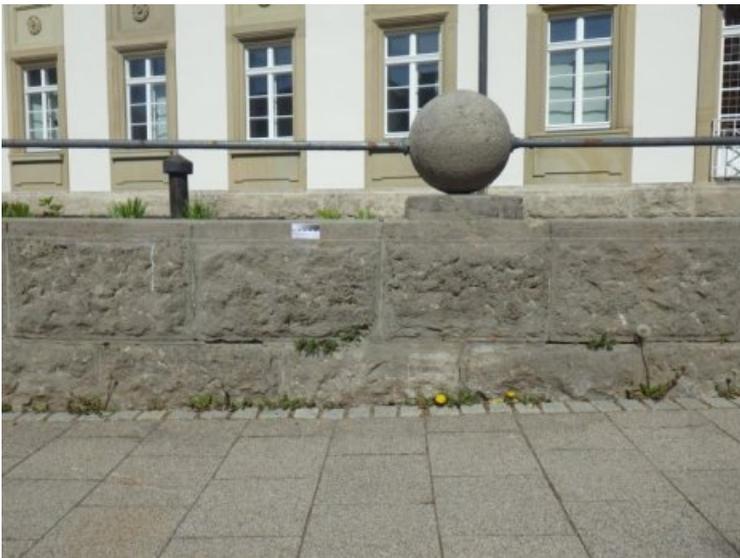
Vor Beginn der Maßnahmen - An der Mauer finden sich verwitterte Oberflächen und desolate Fugen.

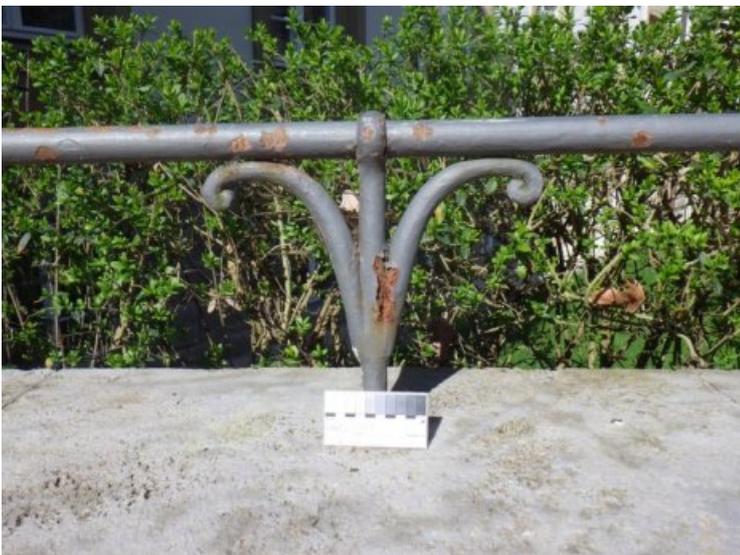
Die abblätternde Beschichtung zeigt die fortgeschrittene Verwitterung des Bauteils.

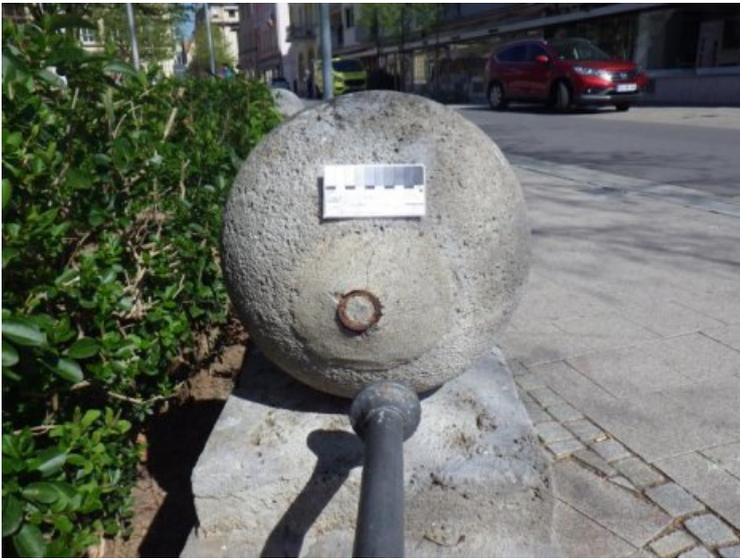
Durch Korrosionsdruck und eine zu starre Einbindung wurde das Geländer teils abgesprengt.

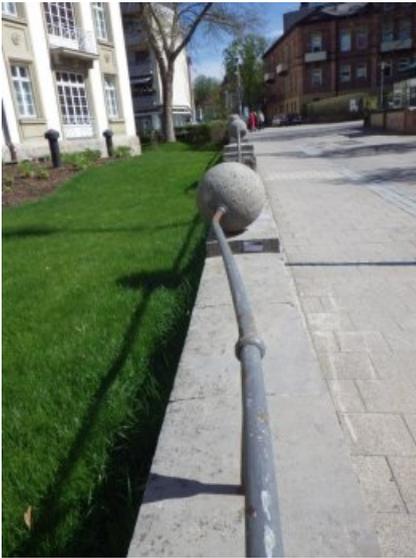
Einer der Handläufe war durch mechanische Einwirkung verbogen.

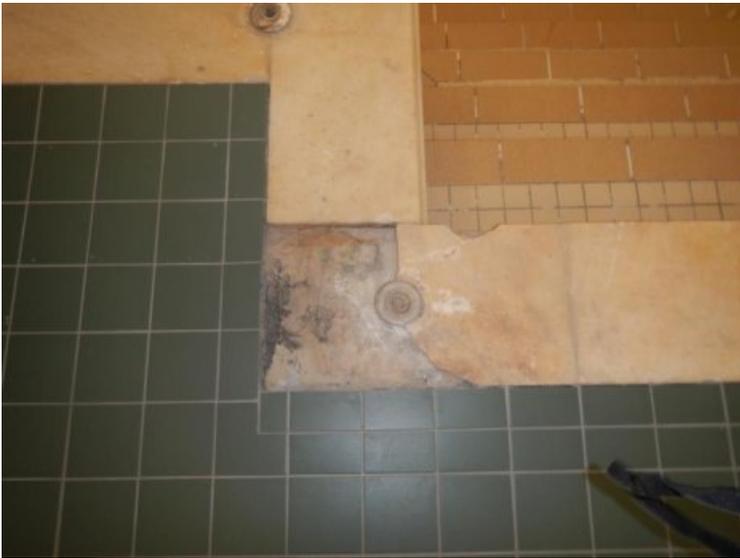
Das historische Badebecken vor der Bearbeitung. Gebrochene Platten und alte Metalleinsätze beeinträchtigen das Objekt.
