REFERENZ

**Veste - Roter Turm**

Ziel der Restaurierung war der Substanzerhalt unter Wiederherstellung eines einheitlichen Gesamtbildes der Fassadenansichten des Turms. Für die Erhaltung wurde der Wasserablauf verbessert, indem vereinzelt auftretende Schalen oder Wasserstau-Kanten abgeprellt und tiefe Fehlstellen und Risse im Stein und den Fugen verschlossen wurden.

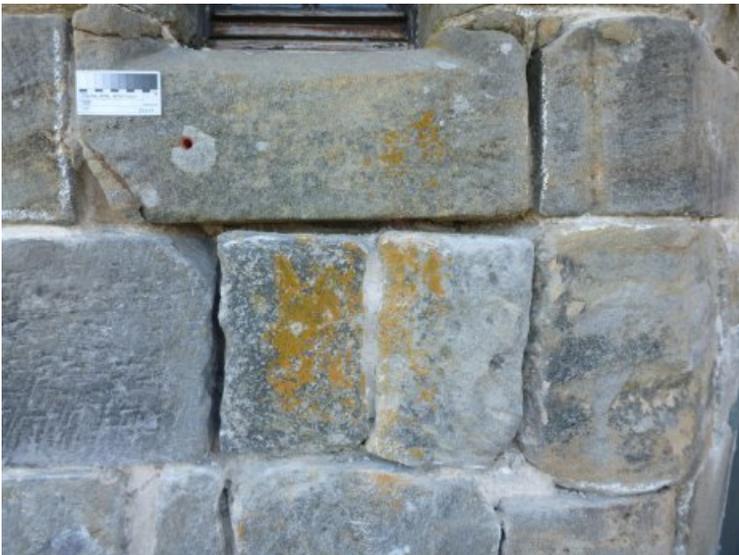
Zwischenzustand: Ausgeräumte Fugen.

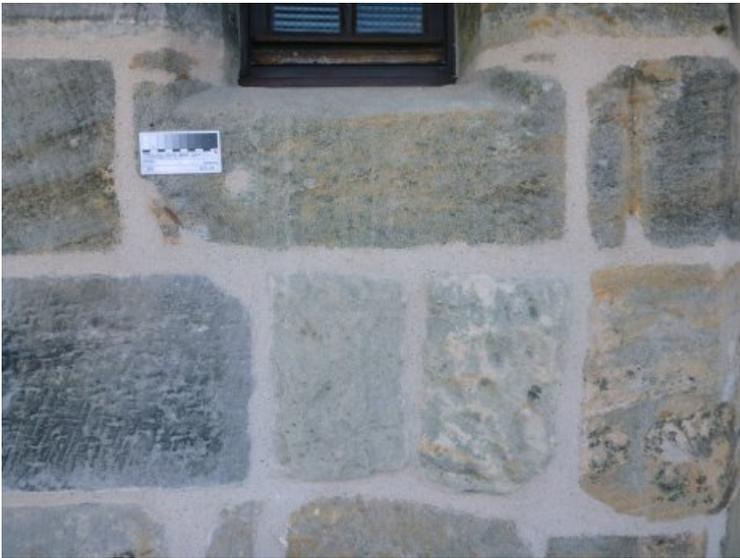
Nach der Reinigung und dem Verschluss  
des Fugennetzes.

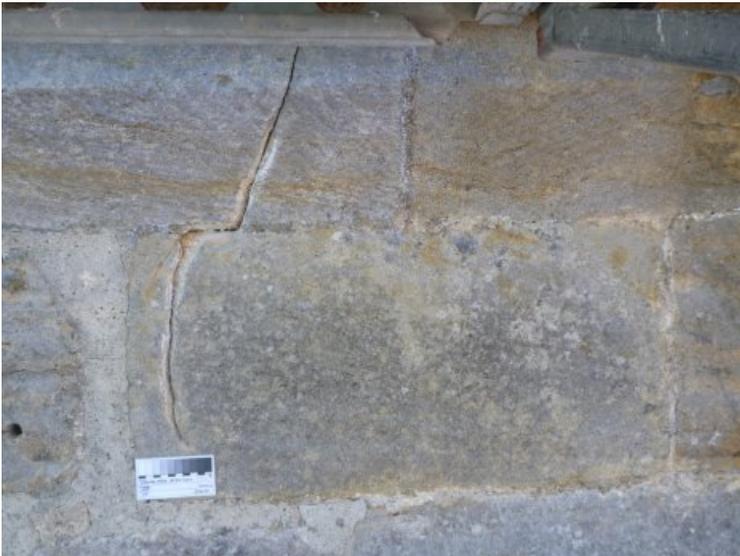
Ein Riss im Mauerwerk; die Fugenflanken  
des Risses wurden ausgearbeitet.

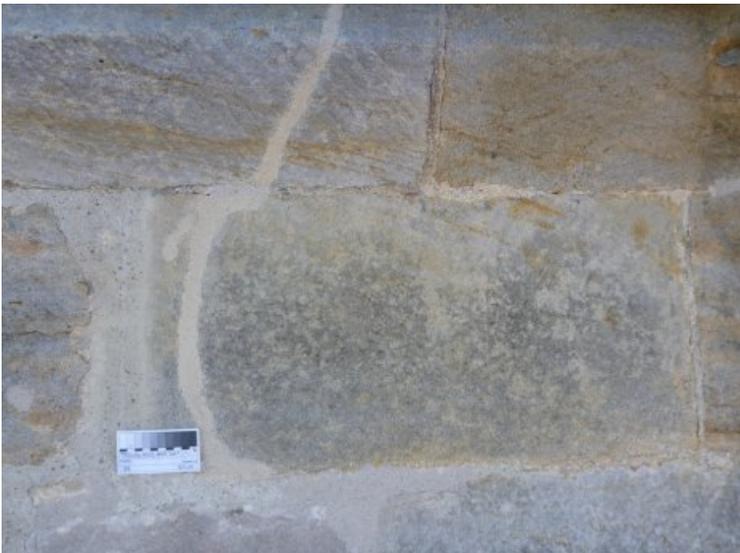
Nach der Rissinjektion wurde der Riss  
oberflächlich geschlossen und damit der  
Wasserablauf wieder gewährleistet.

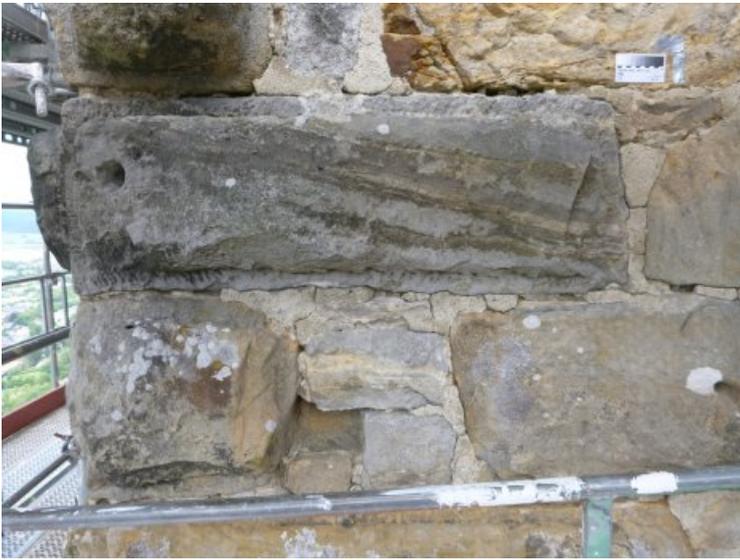
Vorzustand am oberen Drittel der Südfassade.

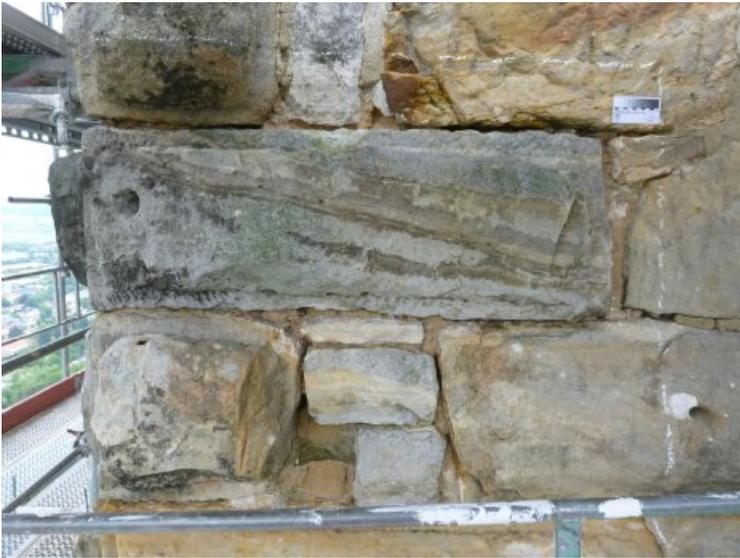
Zwischenzustand: Ausgeräumte Fugen, entferntes Lockermaterial und abgenommene Altergänzungen.

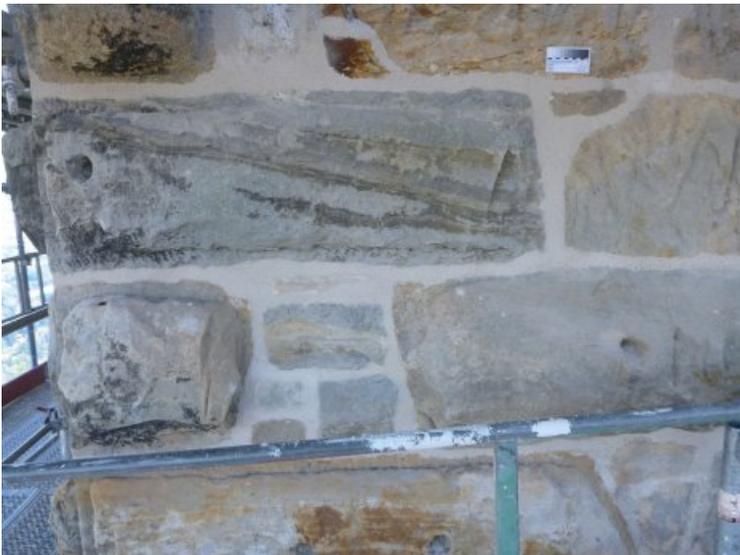
Nachzustand: Neuteile, Ergänzungen und geschlossenes Fugennetz.

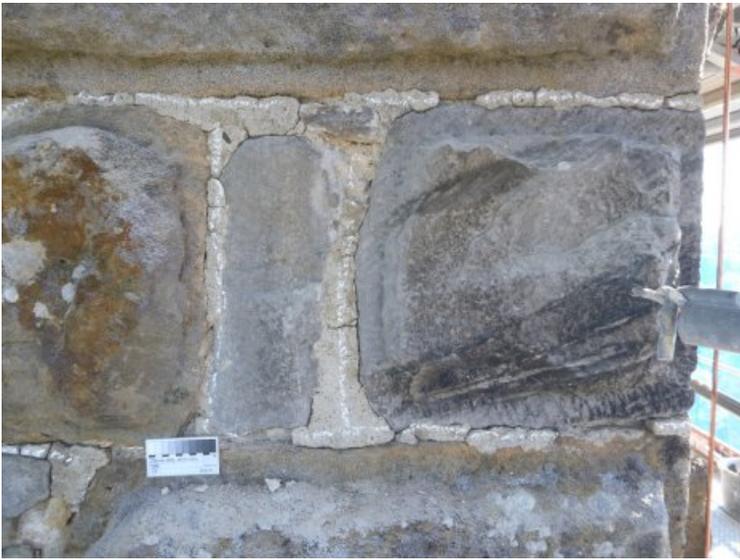
Schadhafte und vereinzelt lose Fugen mit abgerissenen Flanken.

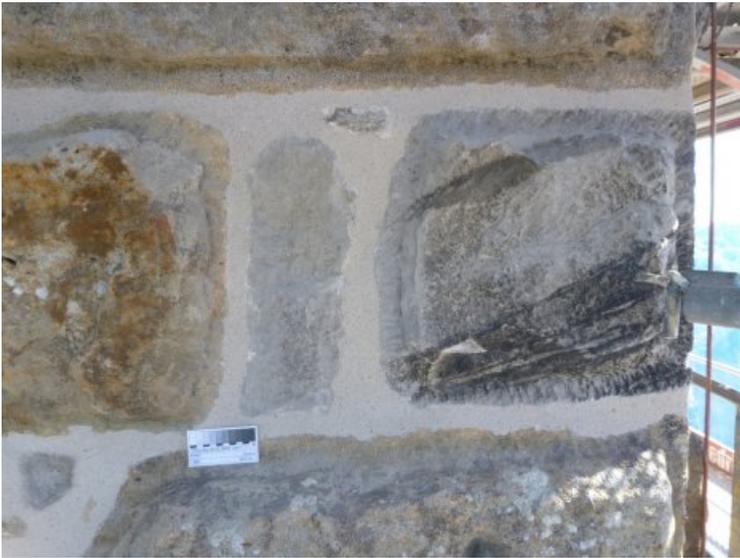
Nachzustand: Verschlussene Fugen.

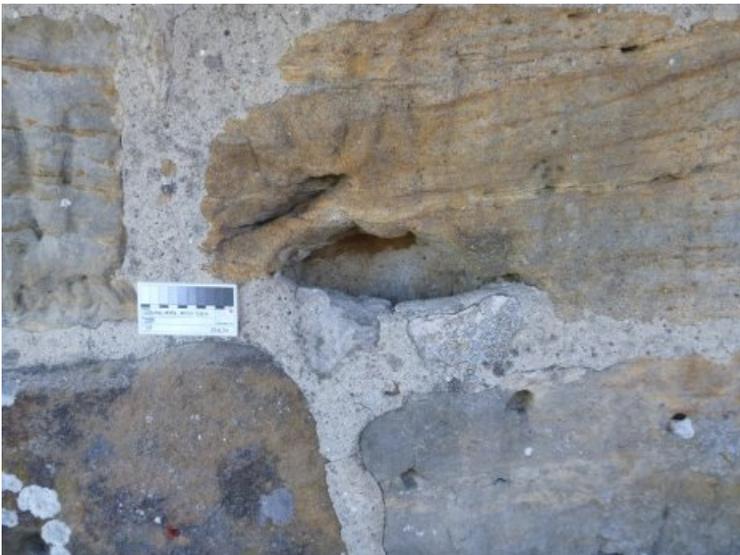
Vorzustand: Fehlstelle im Stein.

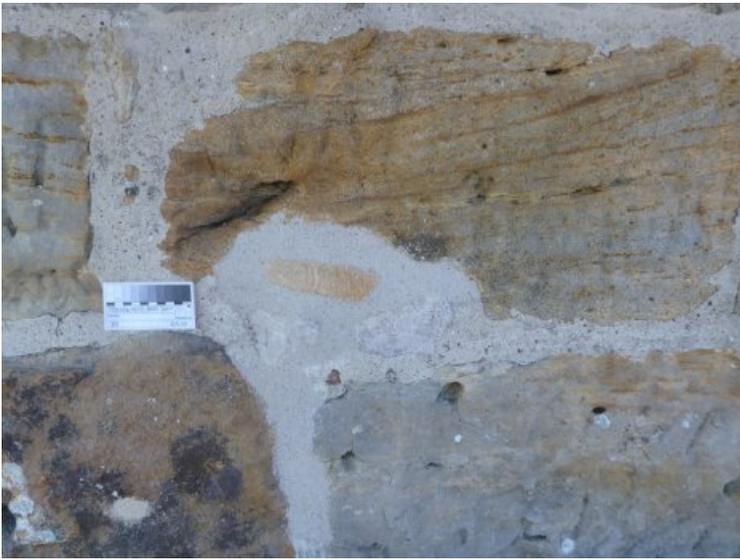
Nachzustand: Die Fugen wurden verbandelt, die Fehlstelle mit einem Zwickstein geschlossen.

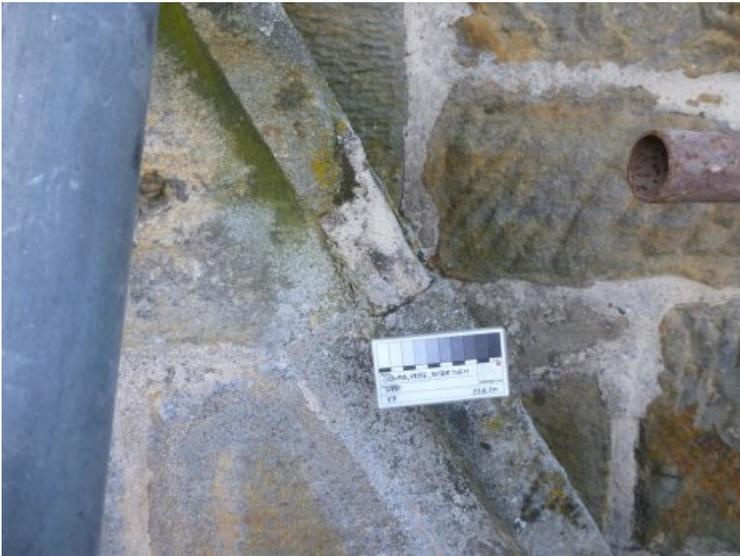
Vorzustand: Eine Fehlstelle am Erker an der Westfassade.

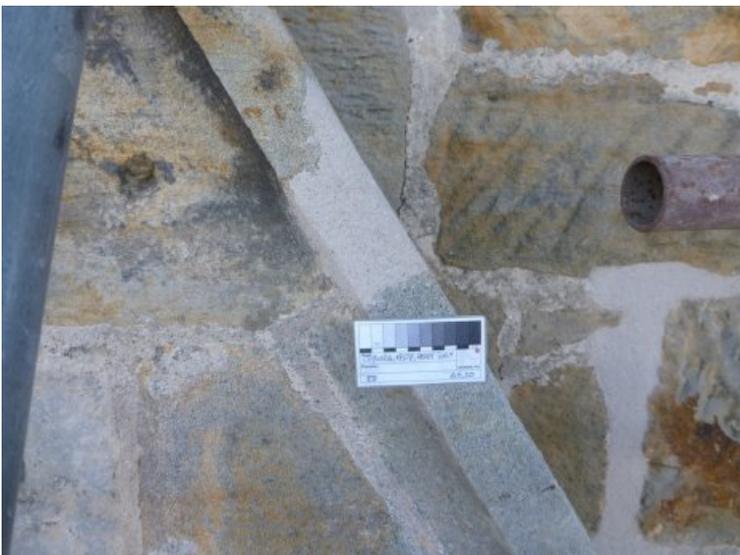
Nachzustand: Die Fehlstelle wurde mit Steinersatzmasse geschlossen und die Fugen verbandelt.

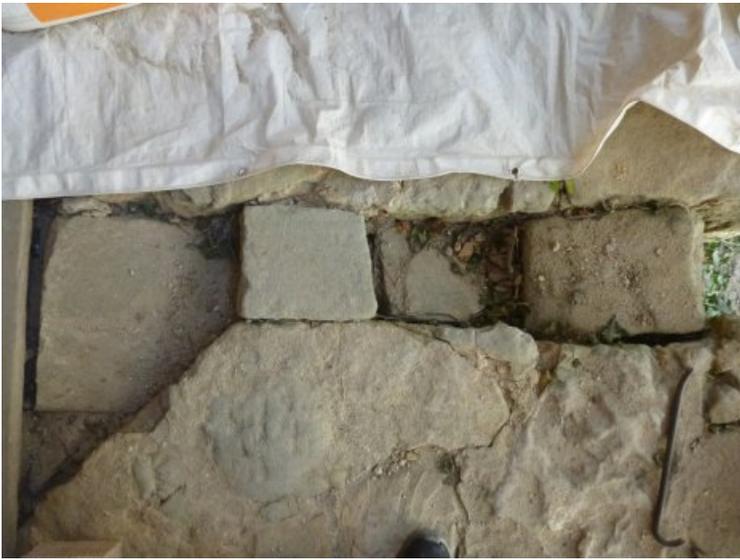
Am Treppenpodest im Torbogen waren drei Steine abgesackt und lagen tiefer als die umliegenden.

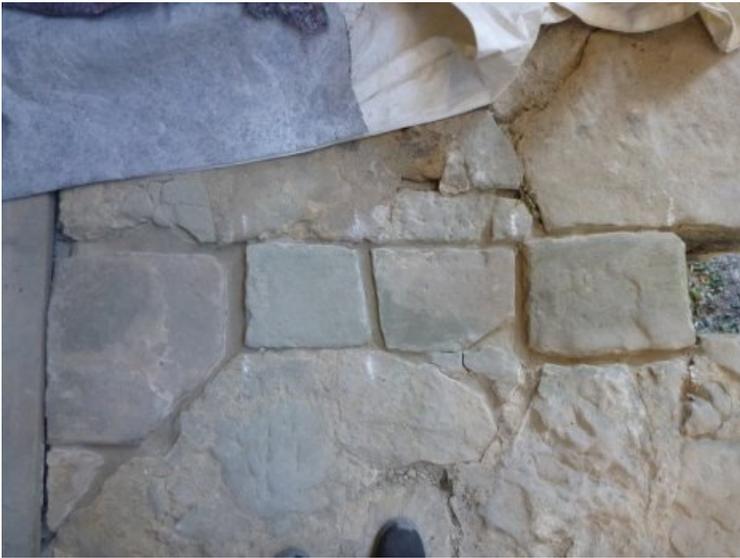
Zwischenzustand: Die Steine wurden angehoben und mit Trasskalkmörtel neu versetzt.

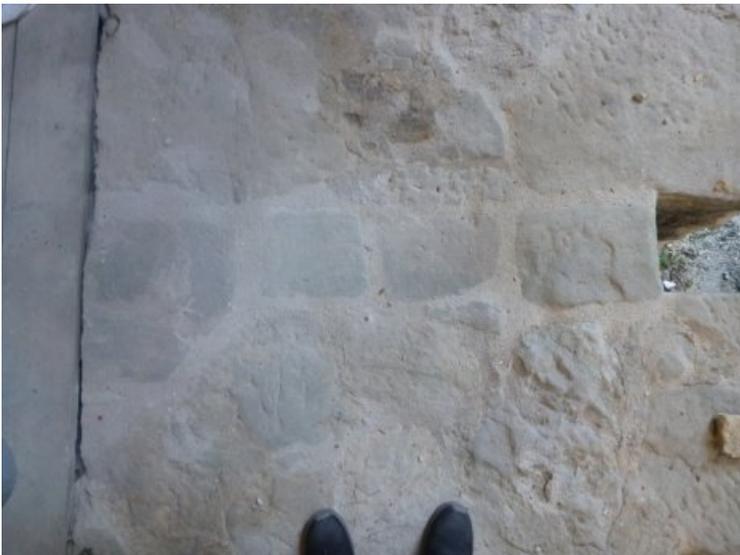
Abschließend wurde das Treppenpodest verfugt.

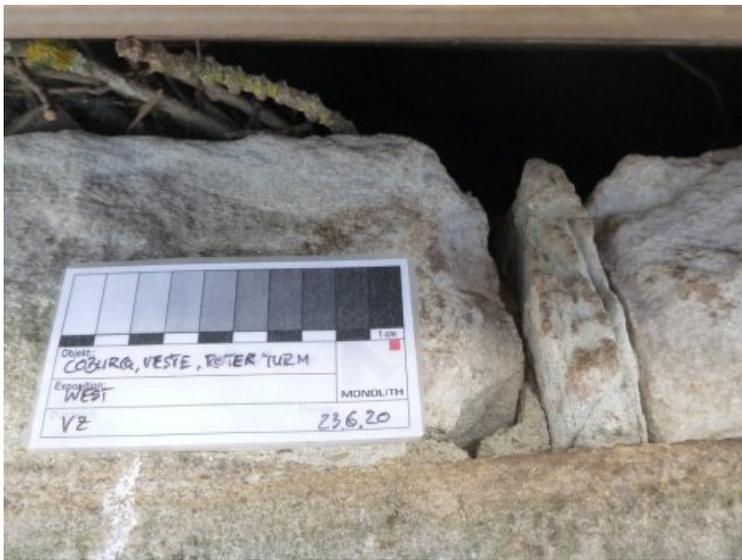
Vorzustand: Unvollständiger Abschluss an der Mauerkrone.

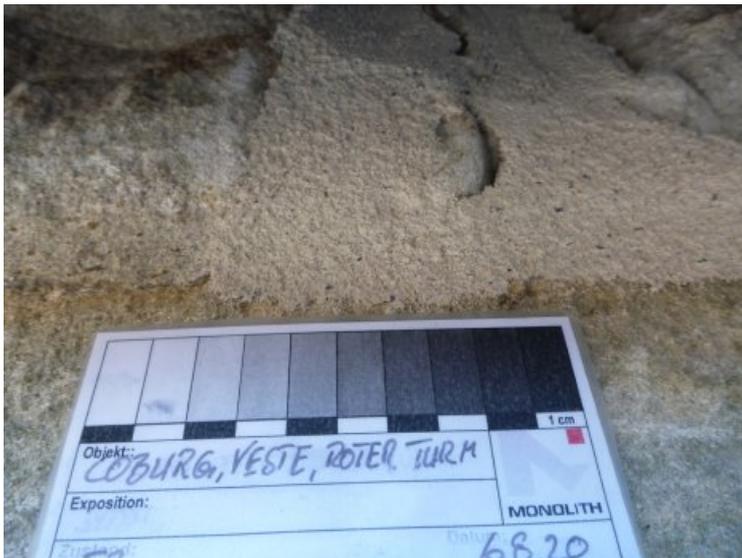
Die Fugen wurden verfüllt und lockere Steine gesichert.
