REFERENZ

Wohnstallhaus

Sockel, Ortgänge
2021-2021

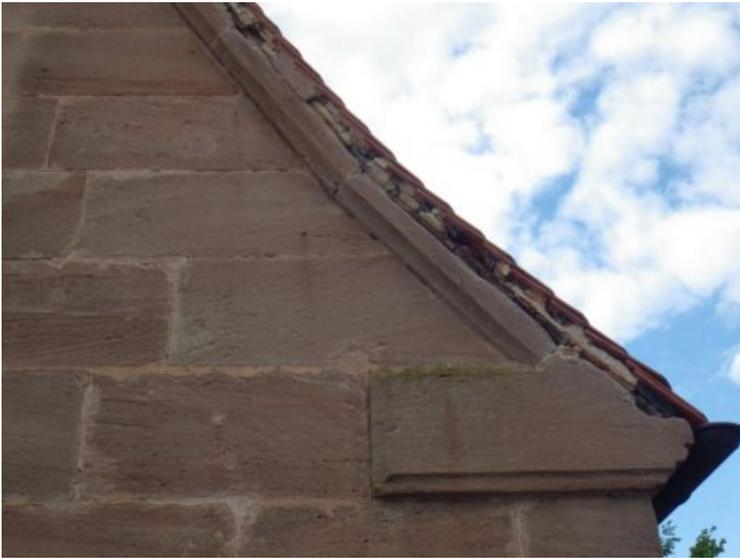
Der Ortgang ist an mehreren Stellen schadhaft, besonders der Putzstreifen zwischen Sandstein- und Ziegelmauerwerk ist betroffen.

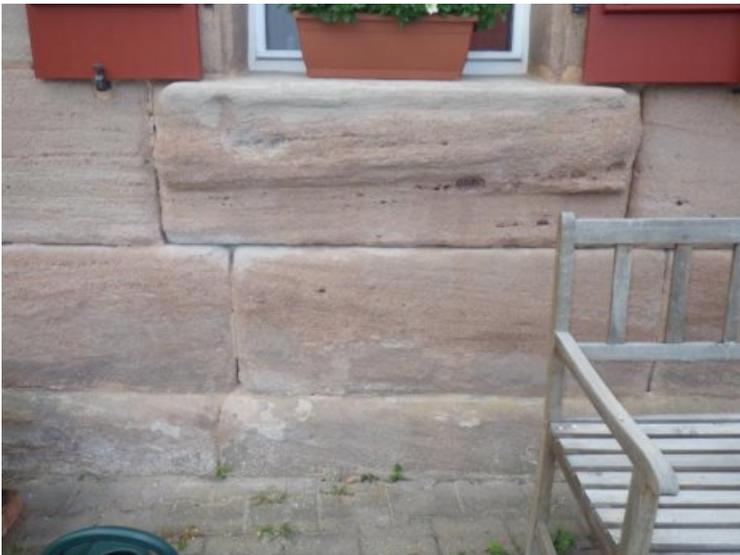
Die Sandsteine des Mauerwerks weisen partiell Fehlstellen auf, die Verfübung fehlt in diesem Bereich des Sockels nahezu vollständig.
