REFERENZ

IHK, Eingangsportal

Die Arbeiten umfassten das repräsentative Eingangsportal an der Ostseite der Industrie- und Handelskammer in Nürnberg. Das bildplastisch aus Muschelkalk gefertigte Portal wies an einem Großteil der gestalteten Oberfläche Schäden auf. Dabei handelte es sich vorwiegend um Mörtelergänzungen, die sich vom Untergrund ablösten und Schalenbildungen am Gestein.

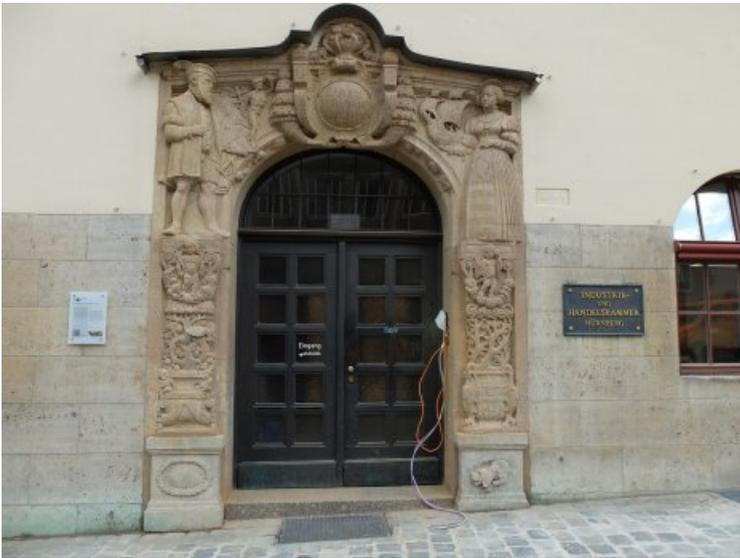
Gesamtansicht des Eingangsportals an der Ostseite des Gebäudes im Nachzustand.

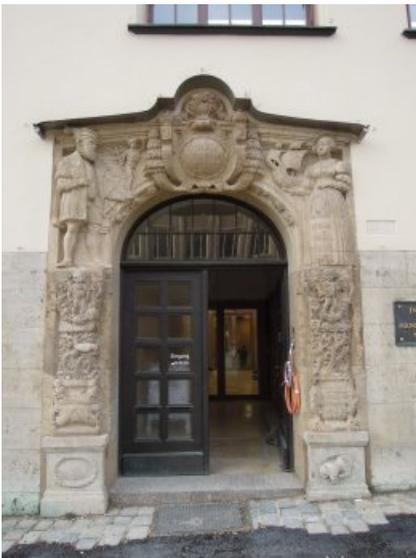
Das Portal aus Kalkstein im Vorzustand.

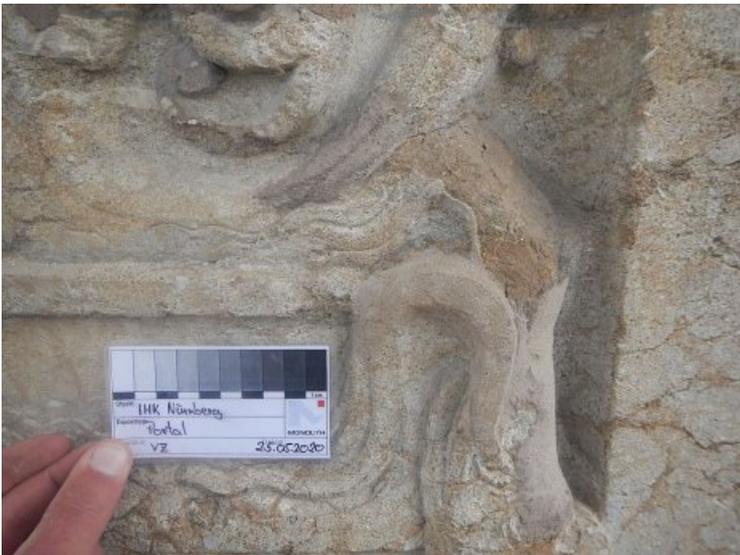
Detailansicht einer Fehlstelle.

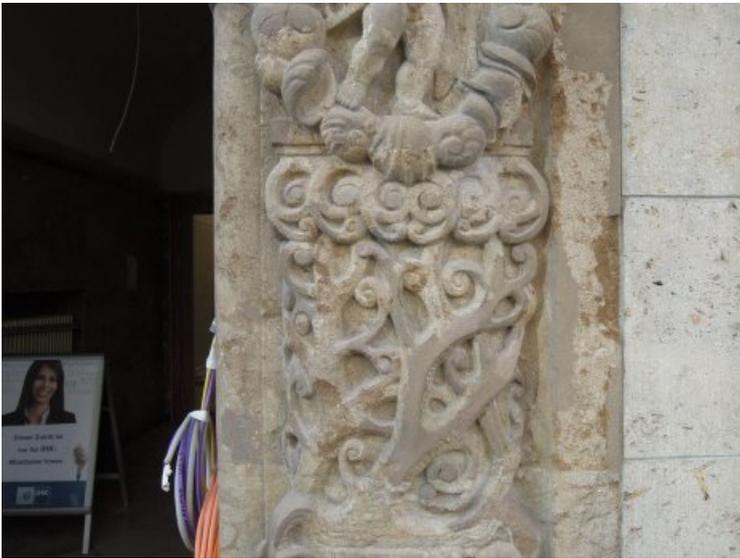
Vorzustand: abgewitterte Steinoberfläche und defekte Altergänzungen.

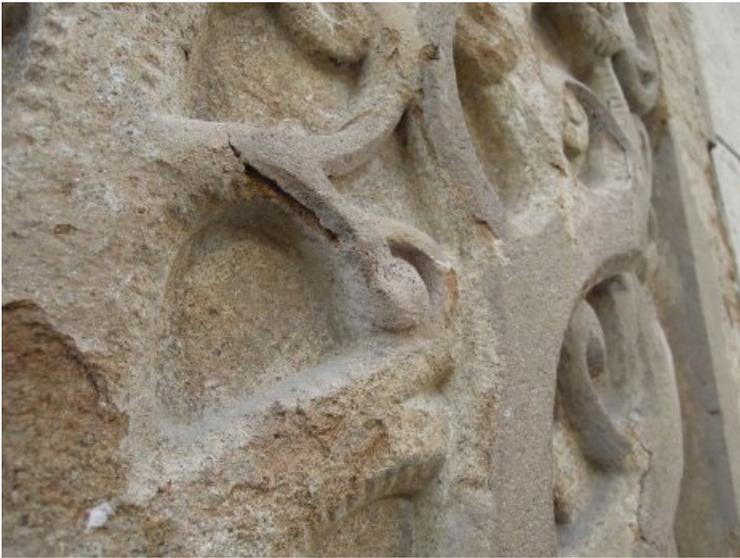
Vorzustand: Einige Altergänzungen lösten sich vom Stein und mussten abgenommen werden.
