REFERENZ

Wohn- und Geschäftshaus, Königstraße 70, EG

Fassaden im Erdgeschoss
2016-2017

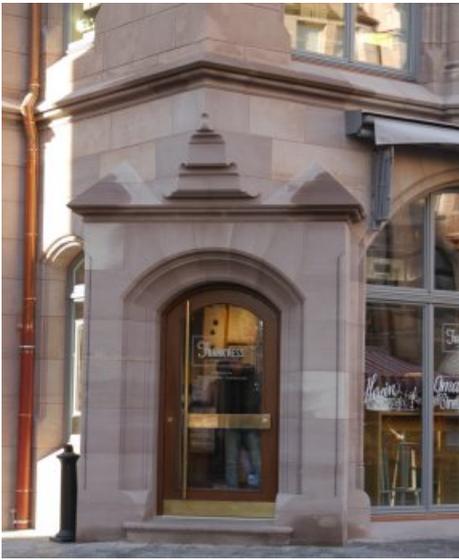
Das Mauerwerk im Erdgeschoss nach der Freilegung und Konservierung und Restaurierung.

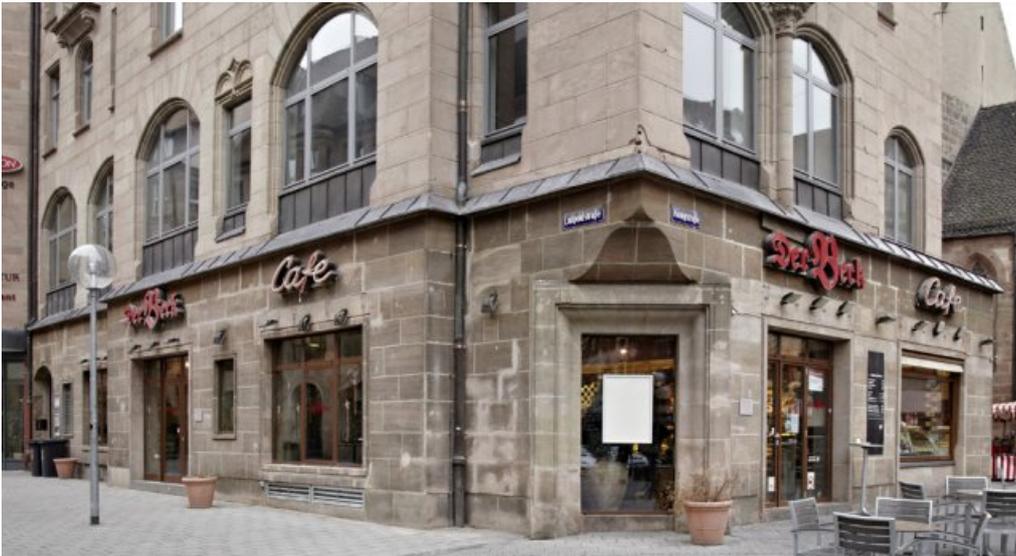
Der Eckeingang nach der Freilegung und Konservierung und Restaurierung.

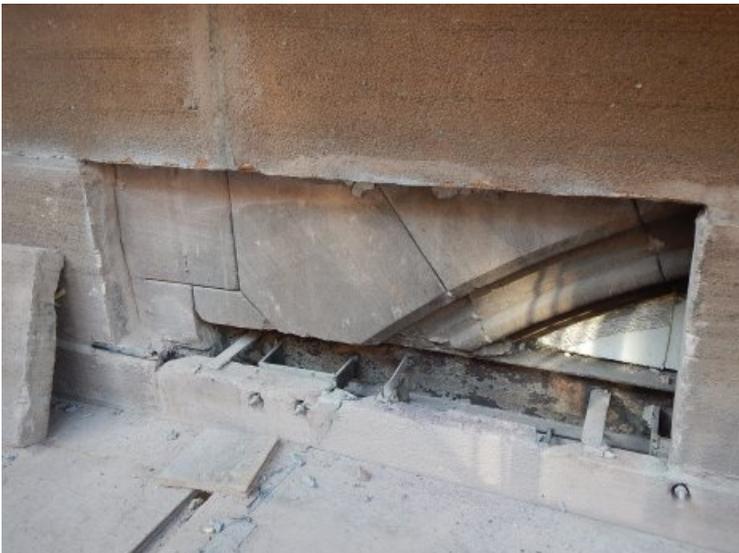
Das Mauerwerk im Erdgeschoss vor der Freilegung.

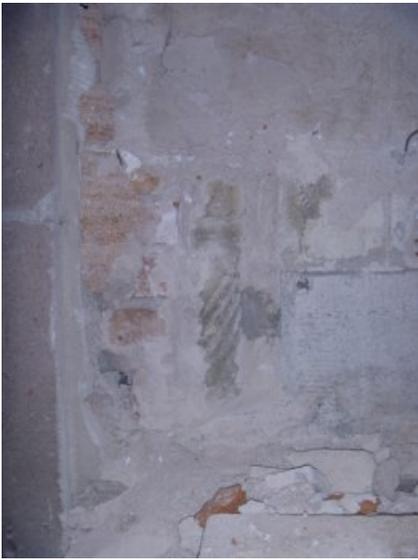
Die Fassade des EG's, die in den 1950er Jahren mit Sandsteinplatten verblendet worden war, wurde freigelegt. Stahlträger wurden ebenfalls ausgebaut.

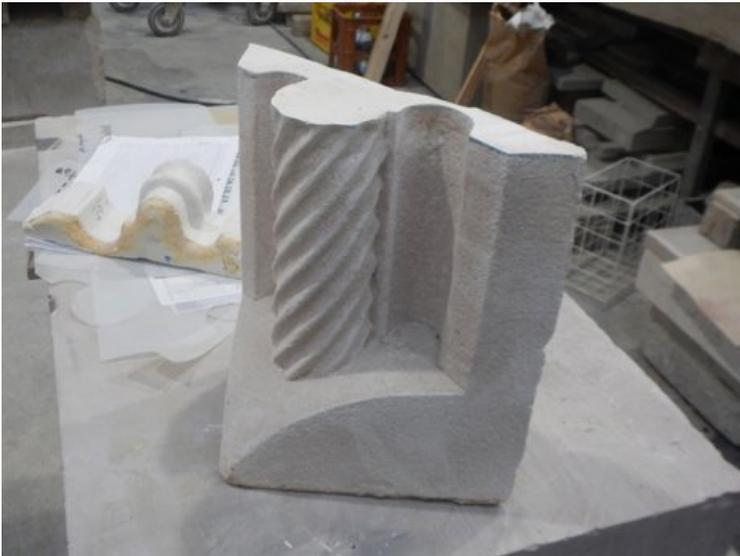
Bei der Freilegung wurde ein Profilstück entdeckt, dass sich mehrfach an der Fassade befindet.

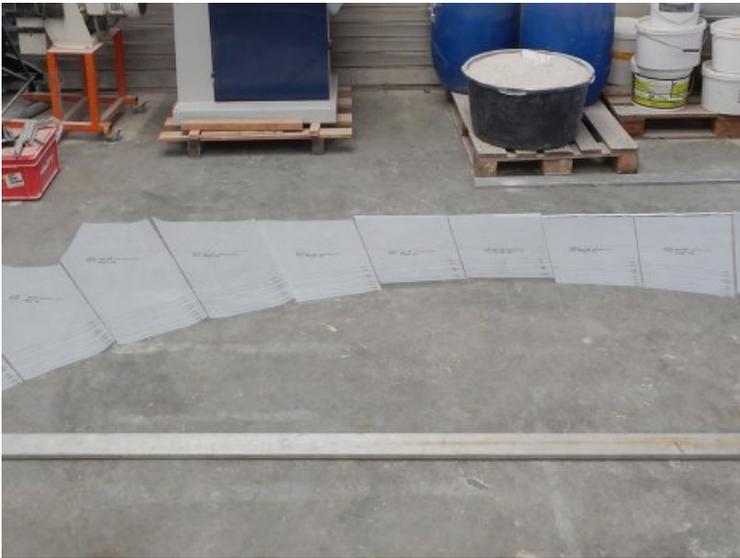
Der durch den Umbau stark beschädigte Bogen sollte rekonstruiert werden.
