REFERENZ

St.-Lorenz-Kirche

Rieterfenster
2018-2018

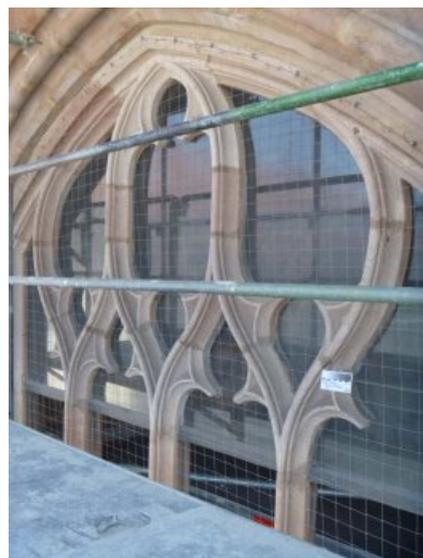
Detailansicht - Maßwerk vor der Restaurierung

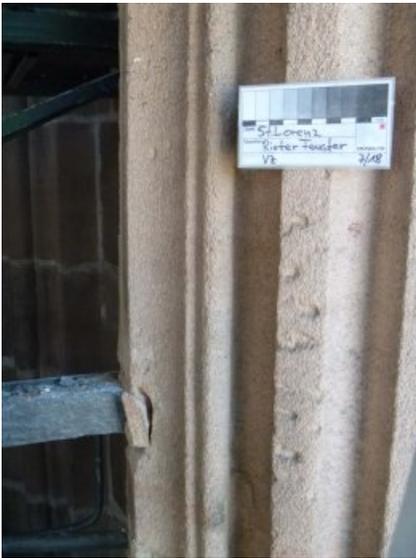
Zahlreiche Altergänzungen, besonders angrenzend an die Ständeisen waren defekt.

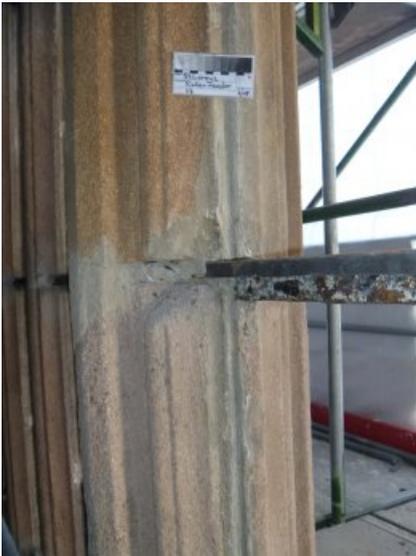
Schadhafte Fugen waren vor allem im Innenraum an den Vertikalstreben festzustellen, das verwendete Material war unzureichend an die Substanz angepasst.

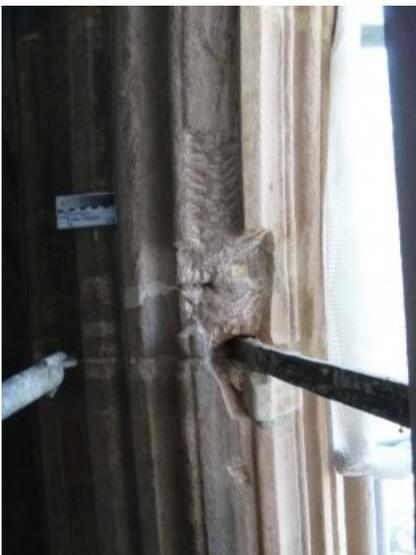
Zu ergänzende Fehlstelle nach der Ausarbeitung des defekten Mörtels der Altergänzung, die Flanken der Ergänzungen wurden zur Verbesserung der Mörtelanhaftung eingebeizt, der Untergrund geringstmöglich aufgeraut.

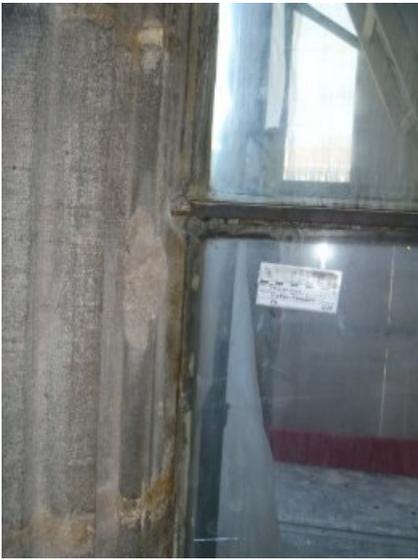
Ausbrüche/ Fehlstellen, die nicht an die Fugen angrenzen, stellen eine Ausnahme dar.

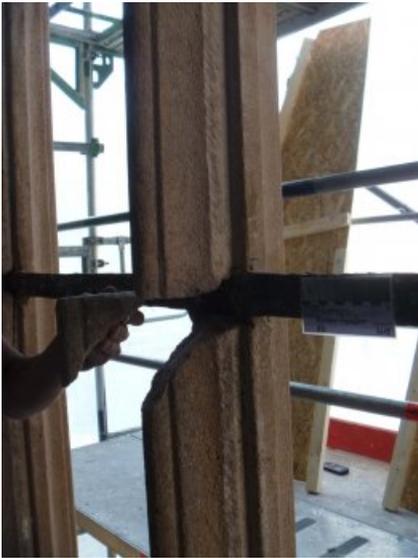
Abgenommenes Bruchstück an einer Fensterstrebe, nach der Reinigung der Bruchfläche und Korrosionsbehandlung des Standeisens wurde das Bruchstück replaziert.

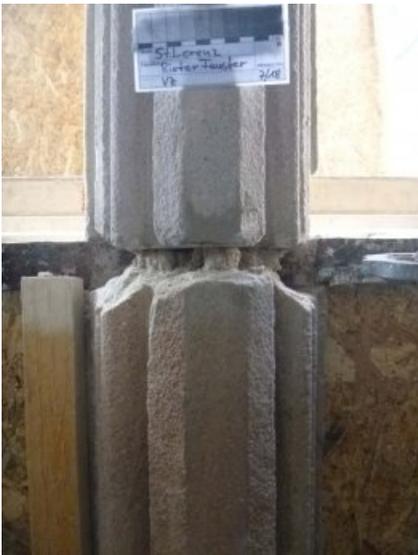
Schadhafte Fugen an den Vertikalstreben wurden erneuert, zuvor wurde der lose Mörtel ausgearbeitet.

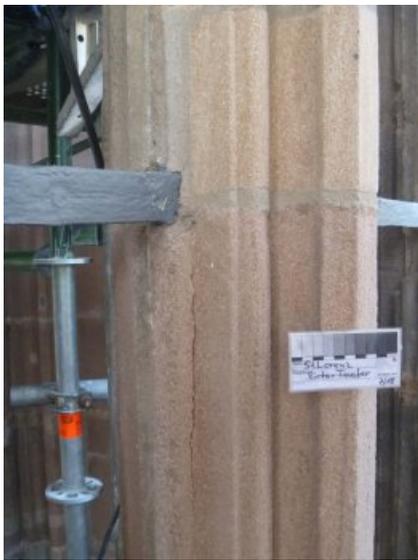
Vorzustand: Der Fensteranschlussmörtel zeigte mitunter Abrisse vom Profil.

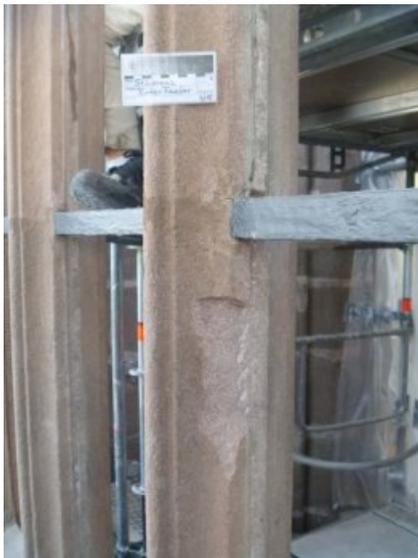
Abgelöstes Bruchstück am Fensterfalz

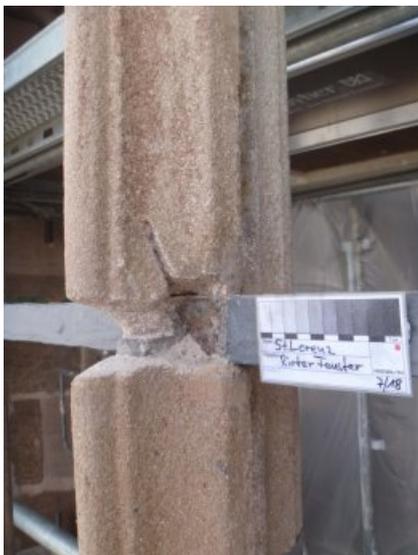
An der oberen Strebe hat sich ein Riss gebildet, der vermutlich im Zusammenhang mit dem zu festen Fugenmörtel und der Korrosion des Standeisens steht

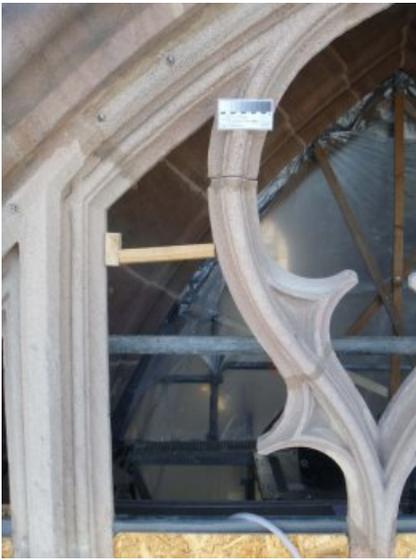
Schadhafte Fugen am Maßwerk können zum Verrutschen einzelner Steine führen, weshalb eine temporäre Sicherung vorgenommen wurde. Im Hintergrund ist die für die Bearbeitung notwendige Staubschutzwand erkennbar.

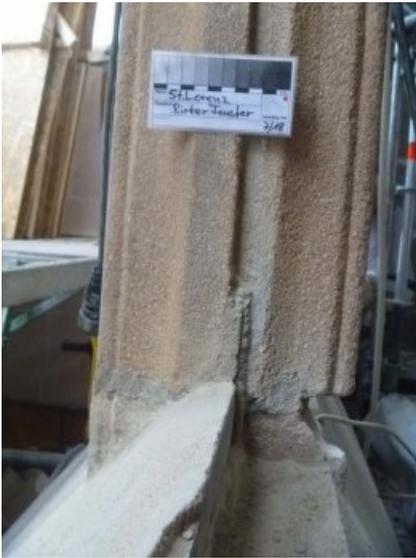
Ausbau der bestehenden Mörtel und Silikonreste im Fensterfalz (im oberen Bildteil bereits erfolgt); Ausarbeitung Auflage für Kondenswasserrinne bereits erfolgt; Ausarbeitung Auflage für Kondenswasserrinne bereits hergestellt.

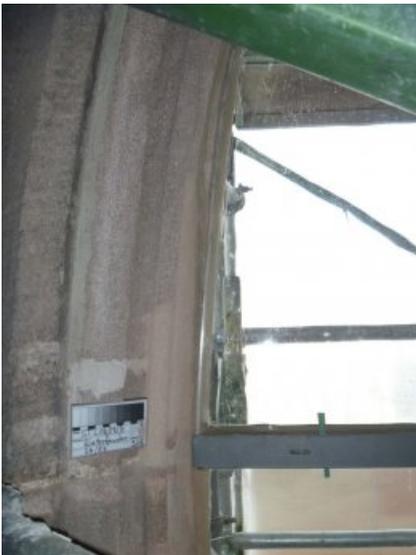
Mörtelergänzung am Profil vor der Retusche.

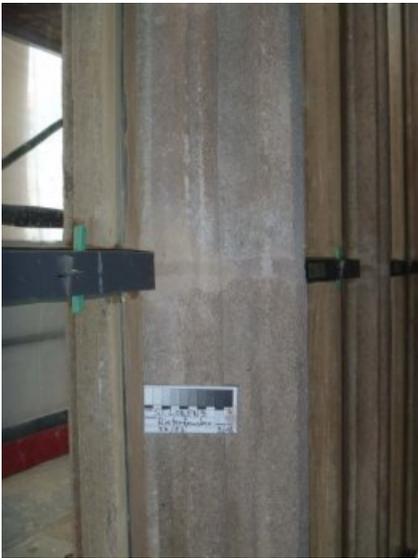
Ausgetauschte Altergänzung und erneuerte Fuge.

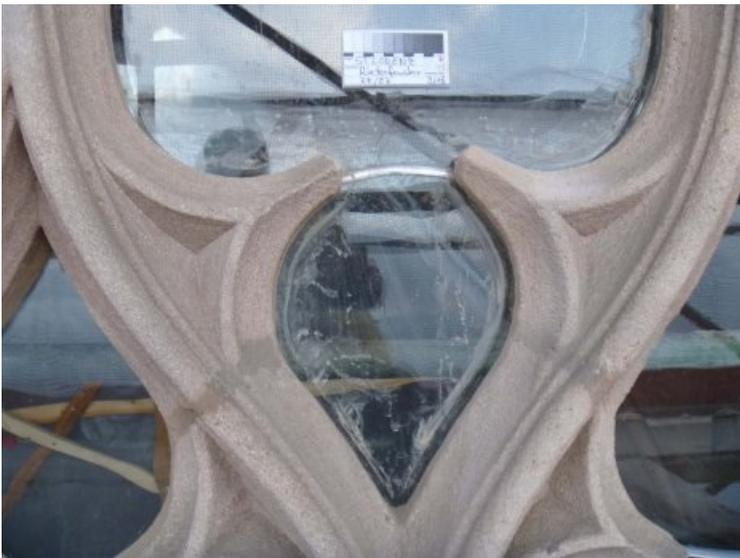
Fertig ergänzte Fehlstelle am Maßwerk, die Fensterverfugung sowie die Glasreinigung stehen noch aus.

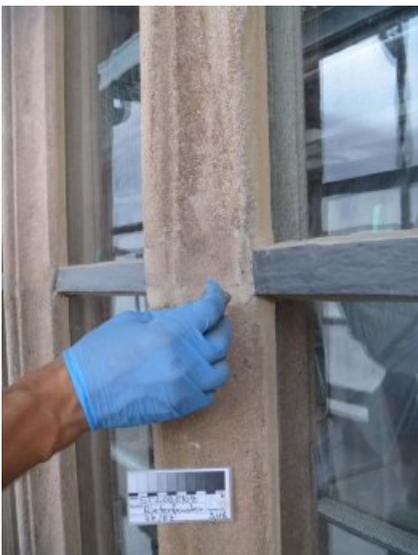
Retusche der Mörtelergänzungen mit Silikatcreiden zur Anpassung an die unmittelbare Umgebung.

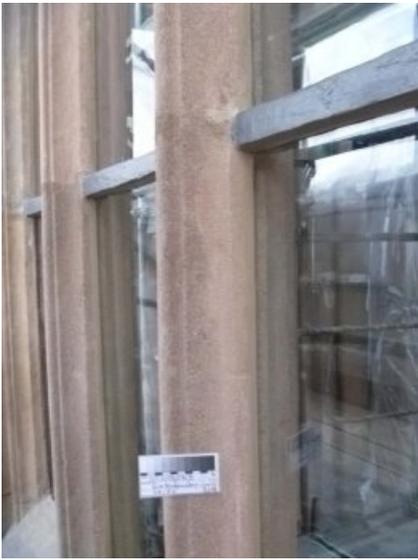
Die ergänzte Fehlstelle passt sich unauffällig in ihre Umgebung ein.
