### Kath. Pfarrkirche Mariä Verkündigung

Zwei Epitaphe, Portallaibung mit Tympanonfeld Nordportal, Tabernakel, Taufstein, zwei Weihwasserbecken, Säulen am Westportal, Kunststeinlaibung Westpo  
2018-2018

Tegernheim

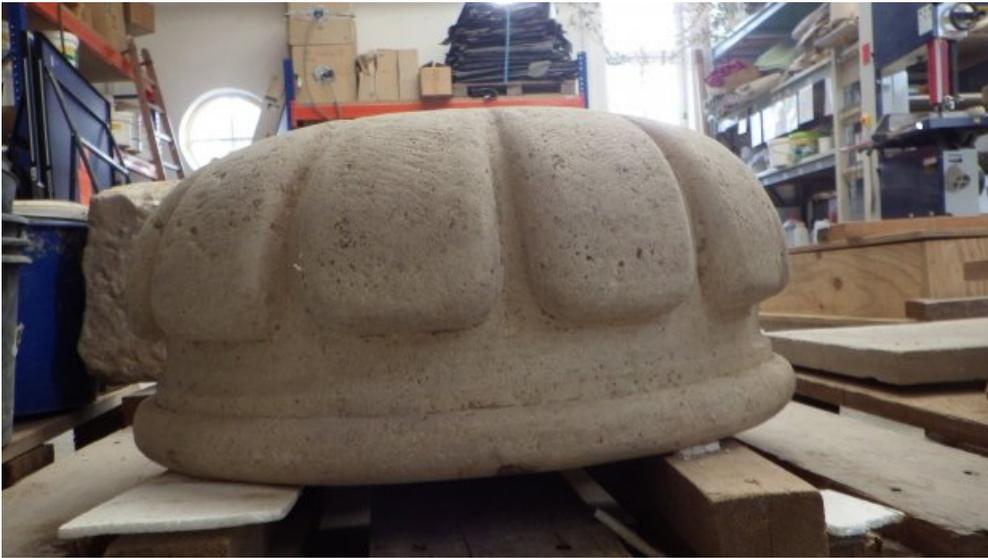
Taufstein im ausgebauten Zustand.

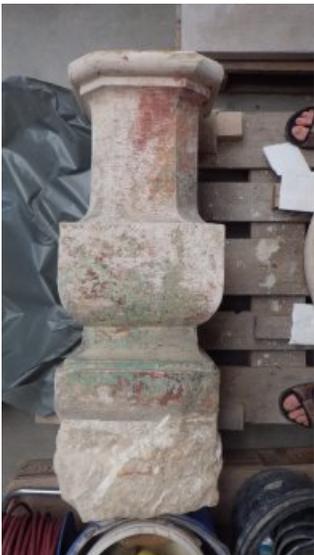
Taufstein in ausgebautem Zustand.

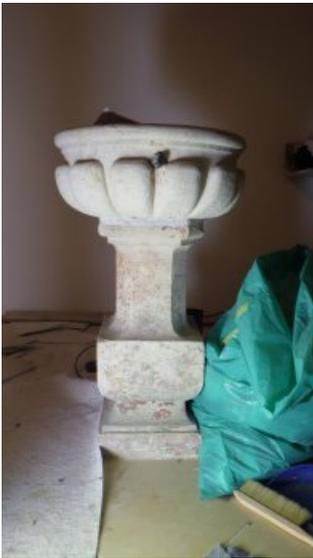
Taufstein nach der Restaurierung.

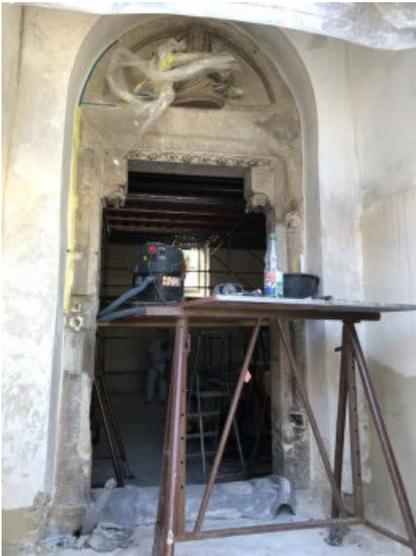
Das Nordportal während der Reinging.  
Dabei wurden rote Farbreste gefunden,  
diese wurden konserviert und erhalten.

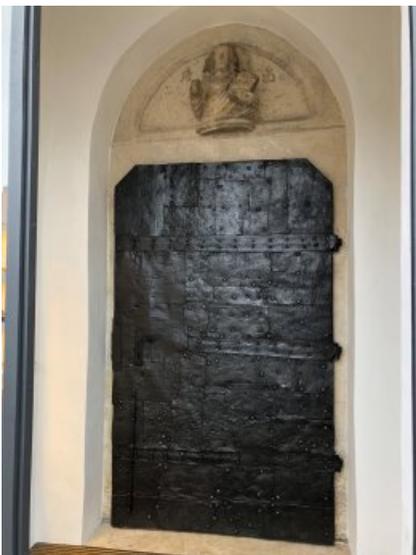
Portal nach der Restaurierung.

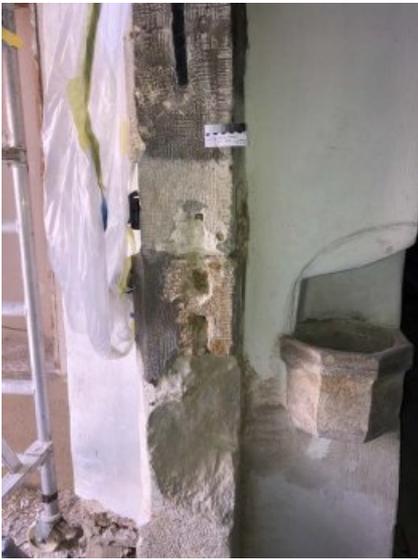
Das Türgewände des Nordportals weist größere Fehlstellen sowie eine defekte Altergänzung und Naturstein in diesem Bereich auf.

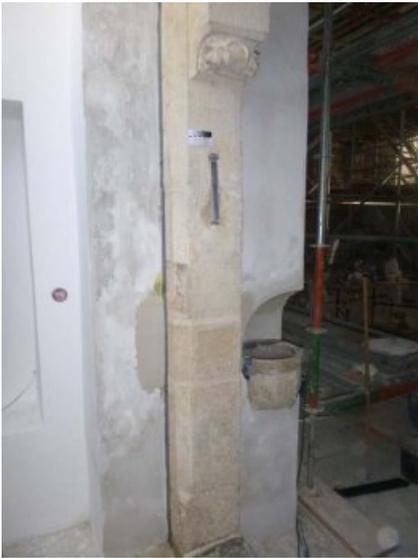
Das Türgewände des Nordportals weist größere Fehlstellen sowie eine defekte Altergänzung und Naturstein in diesem Bereich auf.

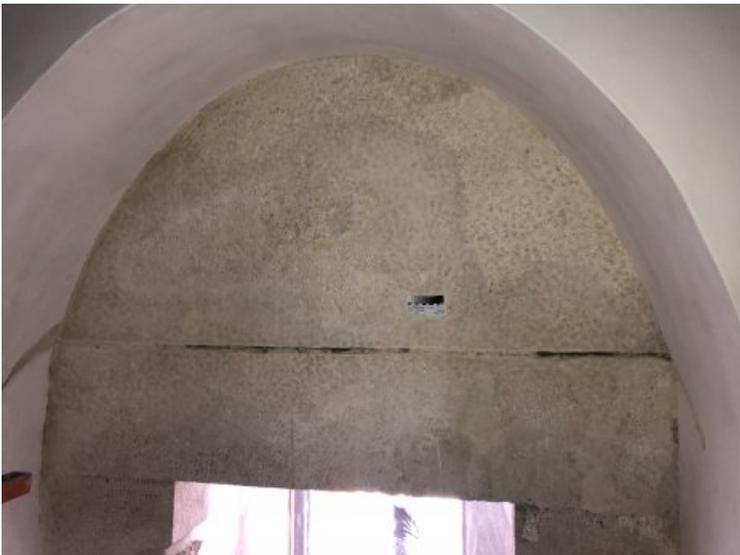
Vorzustand: Innenseite des Tympanonfeldes. Kalkzementgebundener Bestandsputz wurden entfernt, Scheinfuge geöffnet.

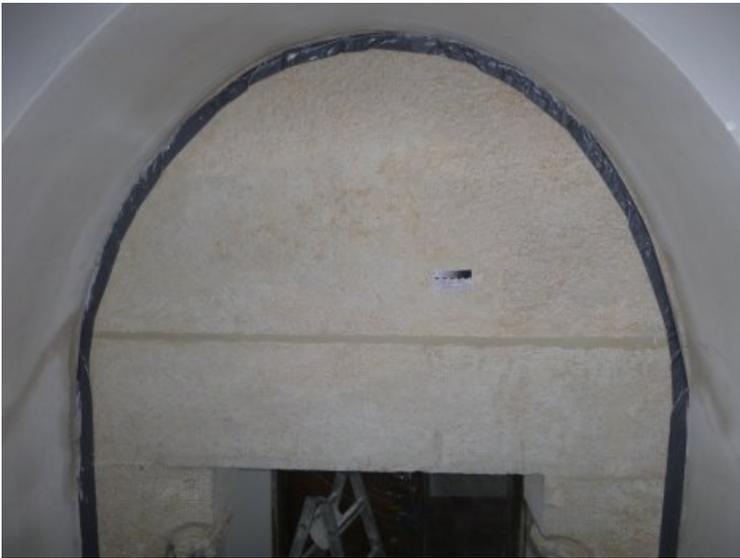
Nachzustand: Überarbeitete Putzoberfläche steinähnlich, grob gestockt mit Randschlägen und geschlossener Scheinfuge. Detail Innenseite des Nordportal

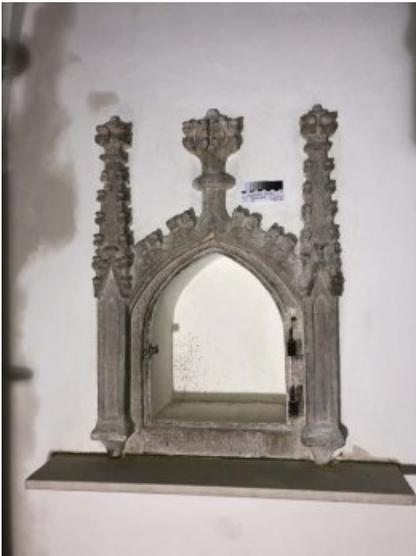
Tabernakel vor der Reinigung und Entfernung der Natursteinablage.

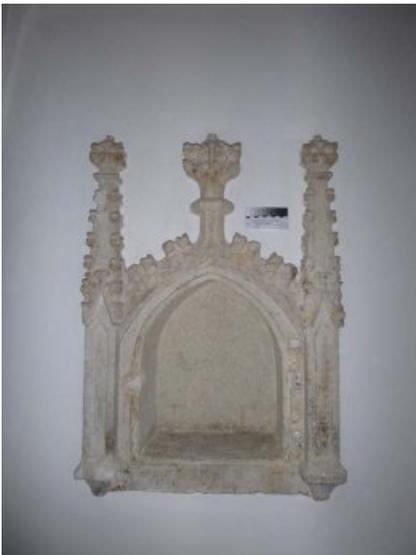
Sakramentshaus mit ergänzten Bereichen und neu eingebauter Natursteinplatte.

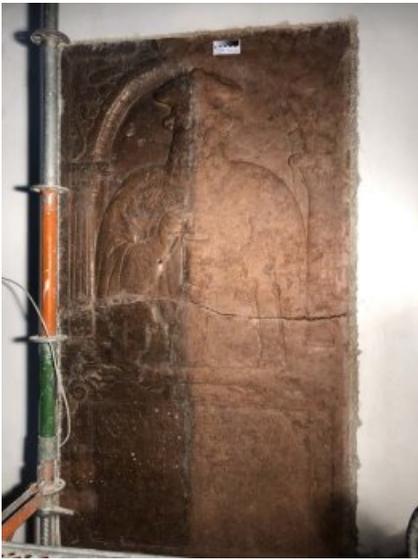
Auf dem Epitaph links dargestellt Johannes Steindl. Gesamtansicht mit gereinigter Oberfläche rechts und geöffneter Putzanbindung.

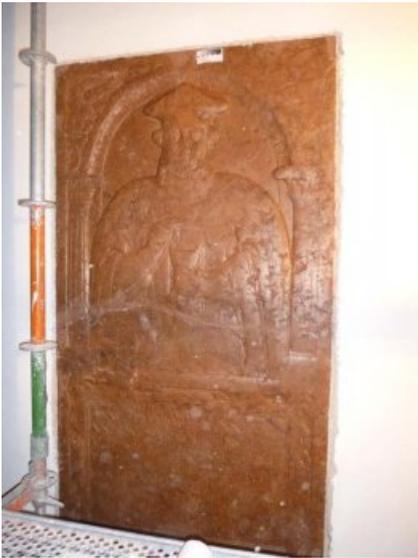
Epitaph links nach Risschließung und Oberflächenbehandlung mit einem trocknenden Öl.
