REFERENZ

Kath. Kapelle St. Marien

Kirchturm
2017-2017

Die Restaurierung am Kirchturm der Kath. Kapelle St. Marien in Buch bei Gremsdorf wurde mit dem Ziel der Substanzerhaltung unter der Wiederherstellung eines einheitlichen Gesamtbildes durchgeführt.

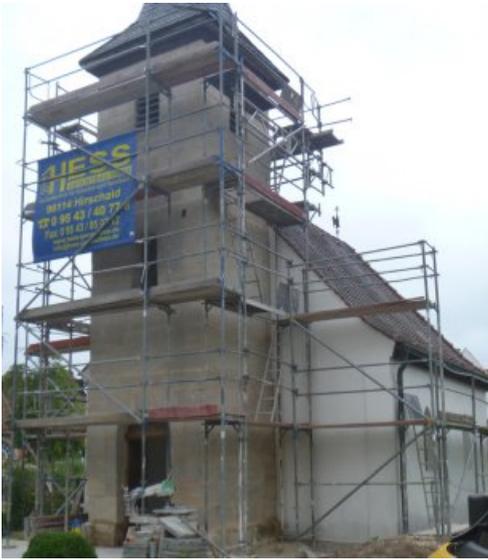
Der Turm der Kath. Kapelle St. Marien in Buch bei Gremsdorf nach der Restaurierung.

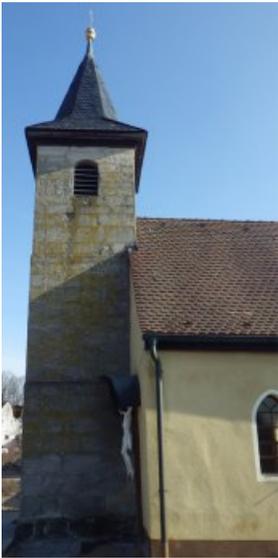
Der Turm der Kath. Kapelle St. Marien in Buch bei Gremsdorf während der Restaurierung.

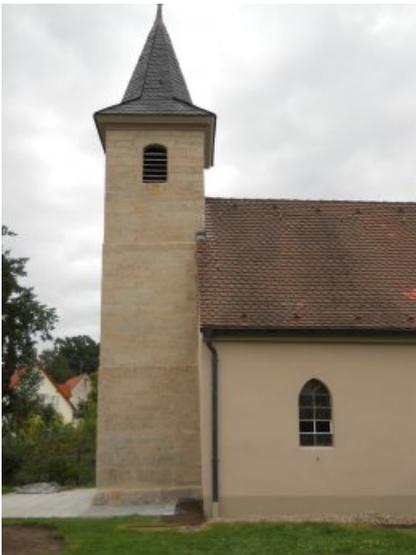
Der Turm vor der Konservierung.

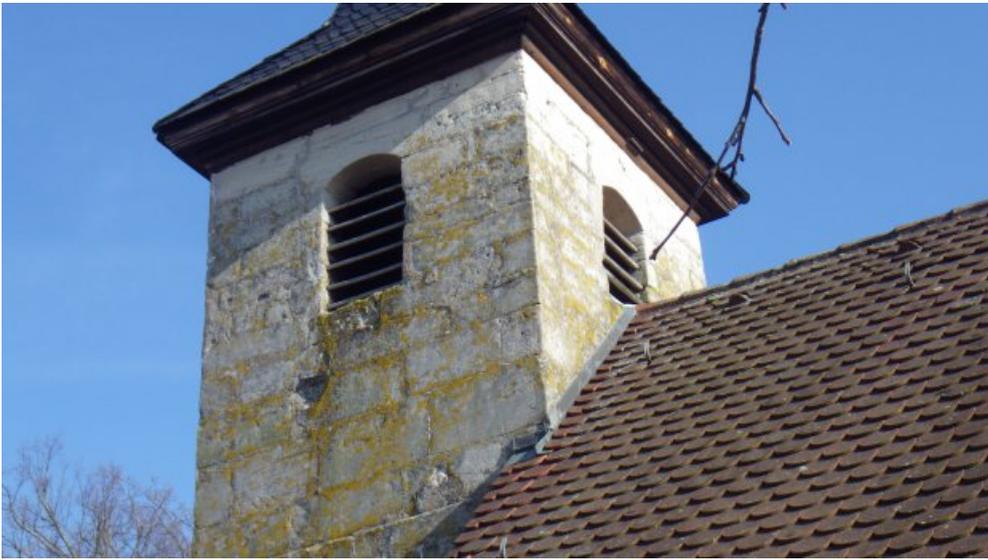
Der Turm nach der Restaurierung.

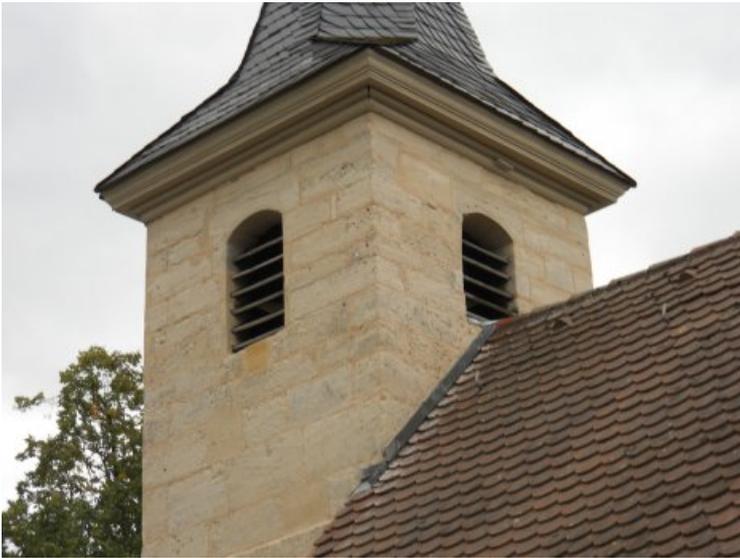
Detail des Turms vor der Restaurierung.

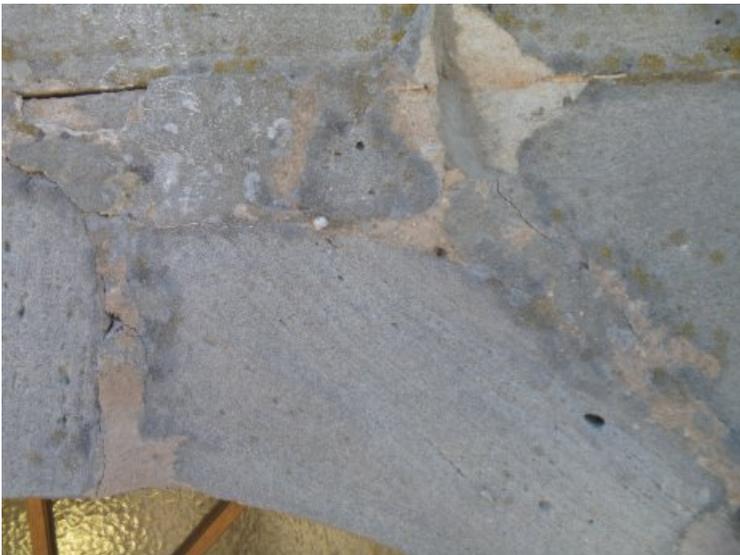
Detail des Turms nach der Restaurierung.

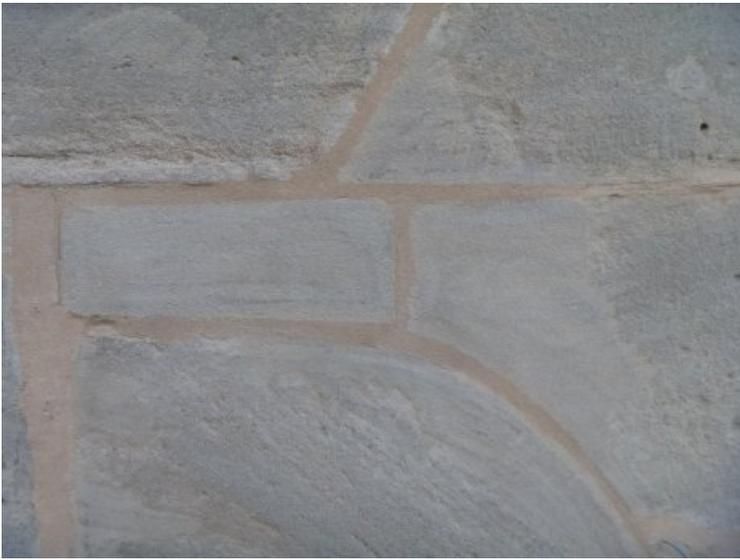
Der Turm wies vor der Restaurierung einen intensiven Bewuchs durch Flechten sowie defekte Altmörtel auf.

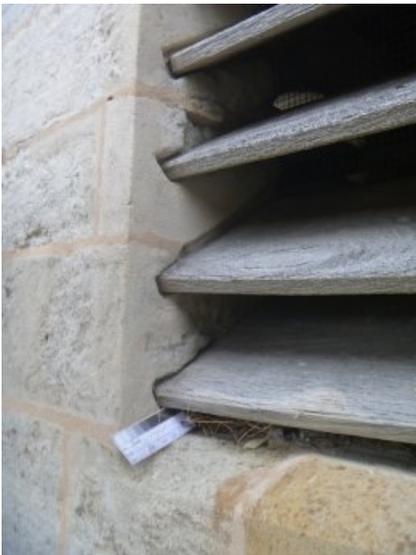
Die Anschlussbereiche der Schalllukenöffnungen vor der Restaurierung - hier mit intensiven Flechtenbewuchs.
