REFERENZ

Anwesen Gustavstraße 30

Giebel und Fassade
2019-2019

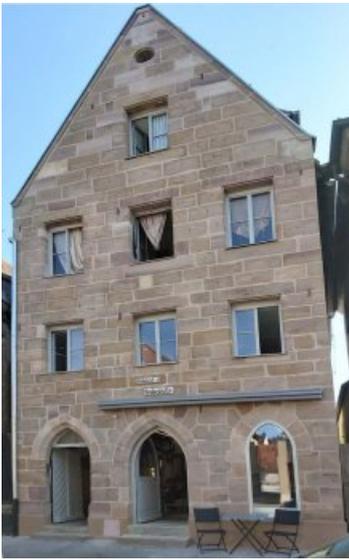
Die Fassade nach der Restaurierungs- und Konservierungsmaßnahme wieder ohne Netz.

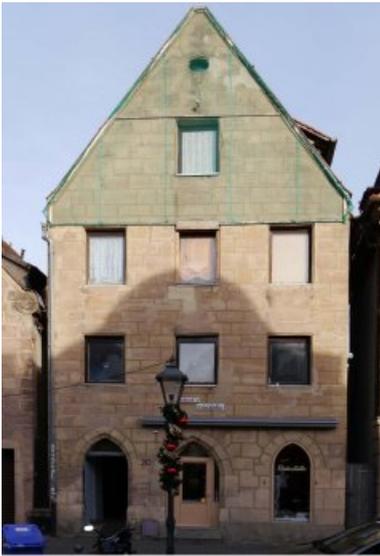
Die Fassade des Anwesens Gustavstraße. 30 in Fürth. Das Giebfeld wurde zum Schutz vor herabfallenden Teilen mittel Netz abgespannt.

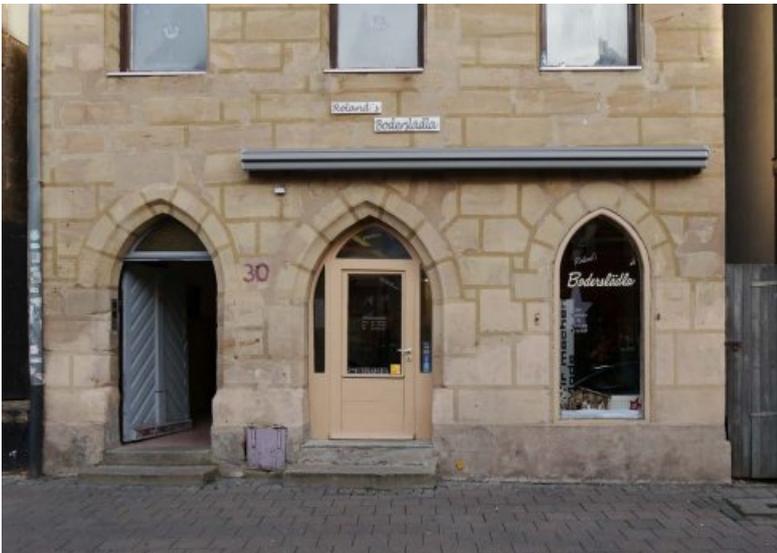
Detail des komplett von Zementmörtel überzogenem Sockel. Der Mörtel war defekt, Wasser konnte leicht eindringen, Salze eintragen und Schäden im Mauerwerk verursachen.

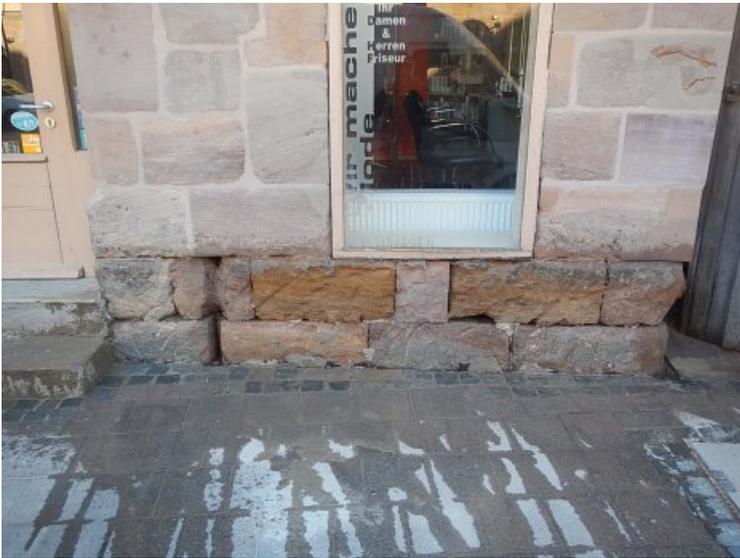
Nach Freilegung und Entfernung der großflächigen Überputzung. Der Fugenschnitt sowie die salzgeschädigten Steinquader im Sockel kamen zum Vorschein.

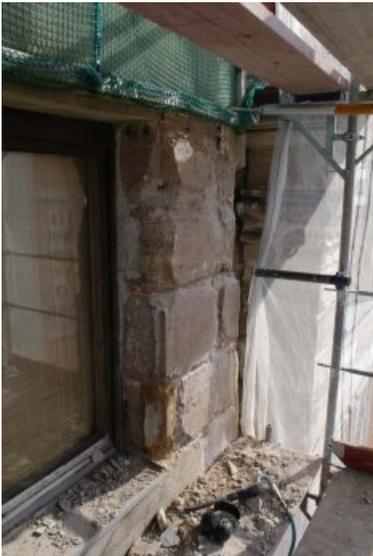
Während der Ausarbeitung defekter Steine im Quadermauerwerk.

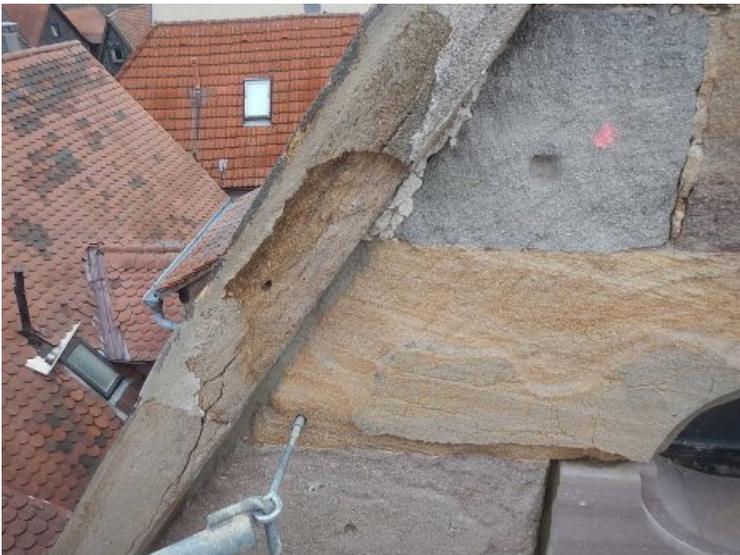
Desolater Stein am Ortgang sowie Quadersteine im Giebel, Detail.
