REFERENZ

Kath. Dom St. Mariä Himmelfahrt und St. Willibald

Maßwerkfenster
2020-2021

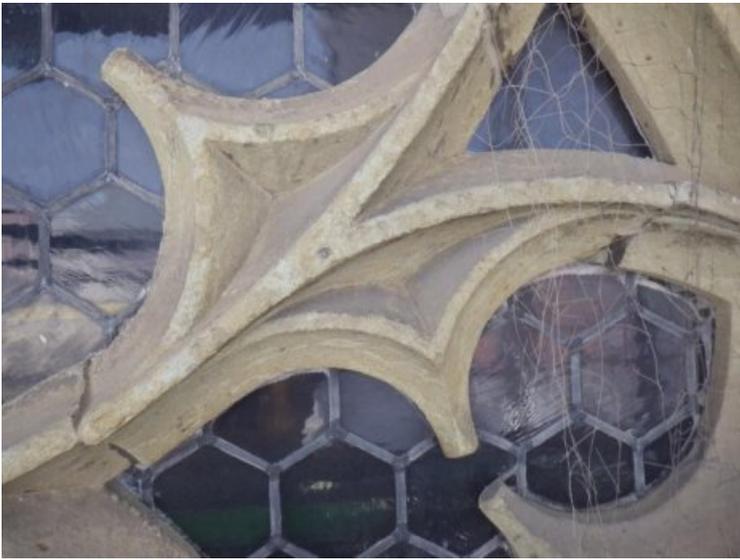
Verschmutztes und statisch gefährdetes Maßwerkteil, schadhafte Taubenvergrämung

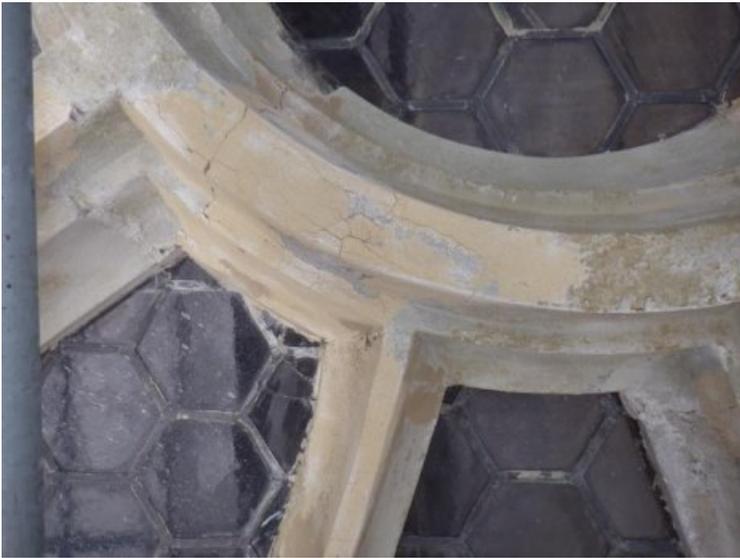
Desolater Altanstrich und verschmutzte Natursteinoberfläche

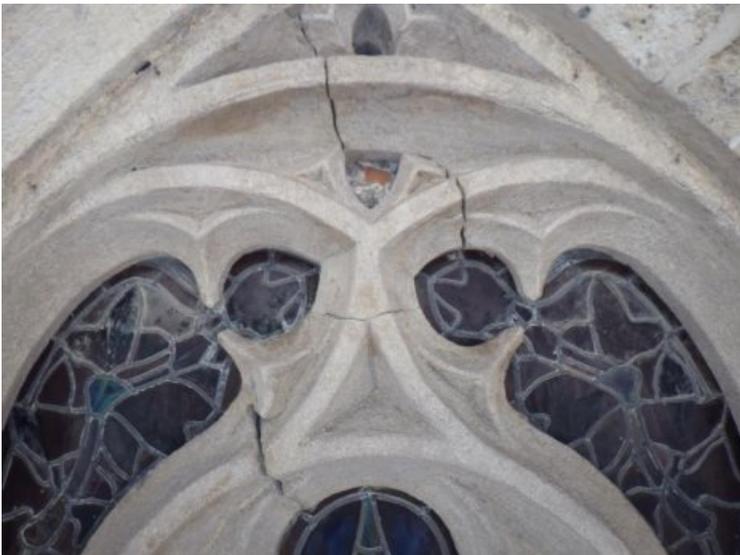
Die Maßwerkteile sind mit tiefen Rissen durchzogen
