Ein kleines Wunder

ST. MARTHA KIRCHE NÜRNBERG
Evang.-reformierte Gemeinde
Ansprechpartner: Georg Rieger
Königstraße 79
90402 Nürnberg
www.stmartha.de

Erbauung/Epoche: Ende 14. Jh./Gotik
Original-Baumaterial:
primär NÜRNBERGER BURGSANDSTEIN
Substitutionsmaterial:
STEIGERWALD-QUARZIT
Schadenseintritt: 5. Juni 2014
Wiederaufbauzeit: 4 1/2 Jahre
Wiedereröffnung: 10. November 2018
Gesamtkosten Wiederaufbau: 12 Mio. €
Gesamtzahl involvierter Firmen: 42

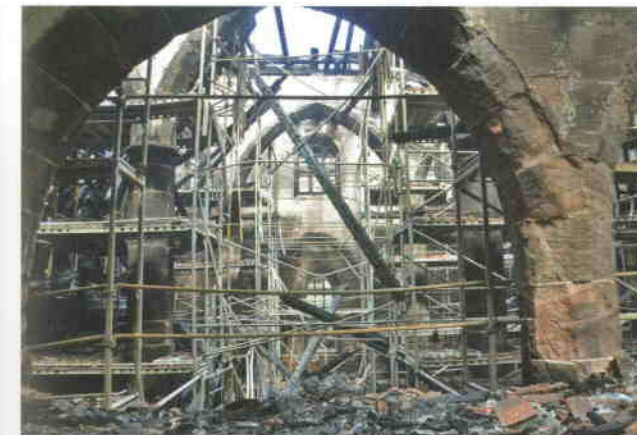
Der Blick vom Seitenschiff in das Langhaus und in den Himmel lässt das ganze Ausmaß der Zerstörung erahnen.
Foto: mbi

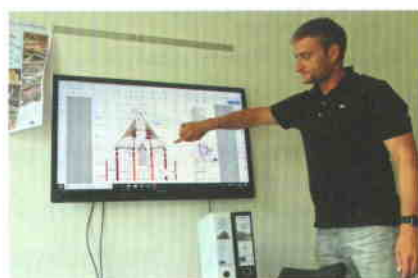
Der projektverantwortliche Ingenieur von mbi, Kristijan Fotak, erläutert die Schadenskartierung der westlichen Gebäudefront und Giebelwand von St. Martha; gut erkennbar: das mittige Maßwerfenster oberhalb der Orgelempore. Foto: S. Galter

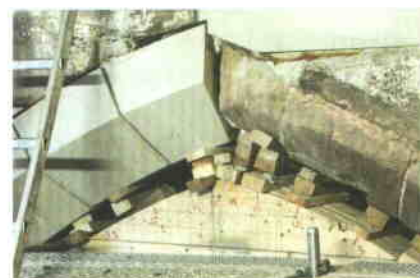
Die Wiederherstellung der oberen Rundbögen in Kombination von Original- und Neusubstanz gestaltete sich für die Spezialisten des Bamberger Natursteinwerks besonders anspruchsvoll. Foto: Georg Rieger

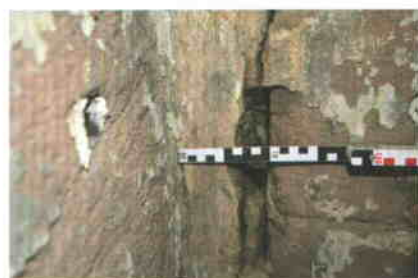
Die teilweise massive Rissbildung machte weitreichende Stabilisierungs- und Sicherungsmaßnahmen erforderlich. Foto: mbi

sowohl in der Längsachse als auch zur Querstabilisierung insgesamt 14 umlaufende Bohranker eingebracht. Im Bereich der Mauerkronen, die besonders durch das Löschwasser geschädigt waren, arbeitete man mit hydraulischer Rissverpressung, und die Auflager für den neuen Dachstuhl des Haupthauses wurden neu mit Sandstein aufgemauert. Maßgenau geschweißte Stahlprofilträger sichern heute die Stabilität des Kreuzrippengewölbes über dem Chor. Der zimmermannsseitige Wiederaufbau des darüber liegenden Dachstuhls war noch im Unglücksjahr begonnen worden. Dabei wurde noch tragfähiges Originalgebälk trotz Brandspuren wieder mitverbaut – getreu der Zielidee, die Spuren des Brandunglücks nicht zu verleugnen und möglichst viel von der ursprünglichen Bausubstanz zu erhalten.

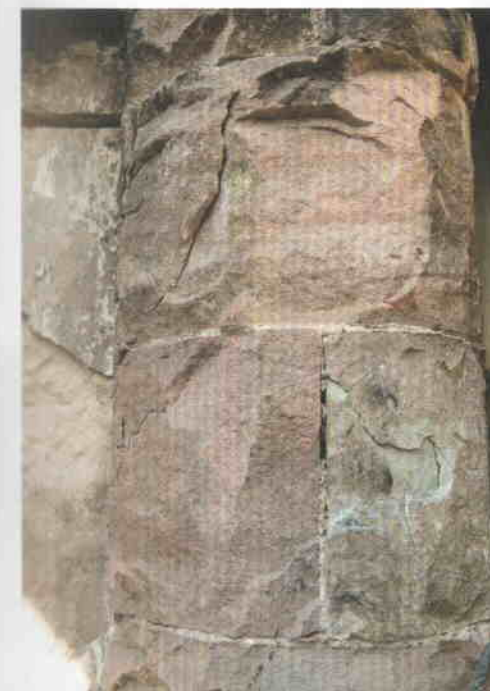
Oben: Durch Hitzeeinwirkung abgeplatzte Steinoberfläche Foto: ProDenkmal

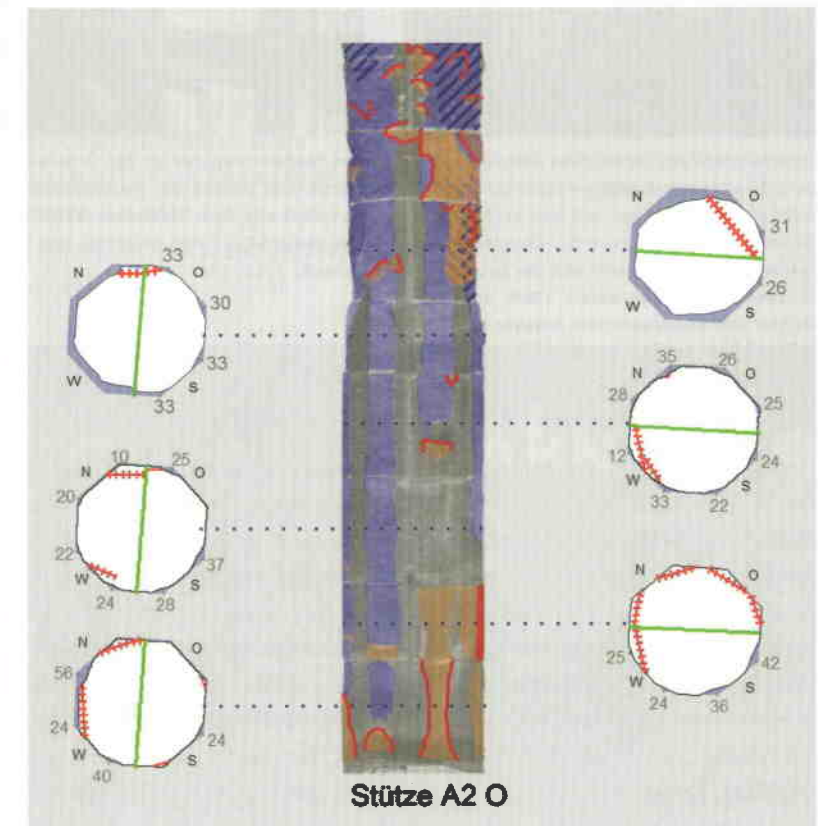
Stütze A2 O

Rechts: Darstellung der Schäden und Quantifizierung der Substanzverluste Grafik: ProDenkmal

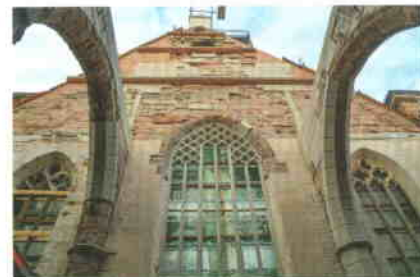
Innenansicht der westlichen Giebelwand, bereits mit neuem Maßwerkfenster und mittleren Längsbögen mit neu verbauter Steinsubstanz; oberhalb der Orgelepore waren die Schäden aufgrund der großen Hitzeeinwirkung besonders stark, ca. ein Drittel des Steinmaterials musste hier ersetzt bzw. ergänzt werden. Foto: Georg Rieger
