Ein kleines Wunder

Das Ausmaß einer Katastrophe bemisst sich nicht an der öffentlichen Betroffenheit, sondern an den Folgen für die direkt Betroffenen. Insofern kann man die Zerstörung der über 600 Jahre alten St. Martha Kirche in Nürnberg durch einen Brand in der Nacht des 5. Juni 2014 durchaus mit der Brandkatastrophe von Notre Dame in Paris vergleichen. Angesichts der Schadensbilder ist der Wiederaufbau von St. Martha eine Erfolgsgeschichte mit Beispielcharakter – und ein kleines Wunder.

ST. MARTHA KIRCHE NÜRNBERG
Evang.-reformierte Gemeinde
Ansprechpartner: Georg Rieger
Königstraße 79
90402 Nürnberg
www.stmartha.de

Erbauung/Epoche: Ende 14. Jh./Gotik
Original-Baumaterial: primär NÜRNBERGER BURGSAANDSTEIN
Substitutionsmaterial: STEIGERWALD-QUARZIT
Schadenseintritt: 5. Juni 2014
Wiederaufbauzeit: 4 1/2 Jahre
Wiedereröffnung: 10. November 2018
Gesamtkosten Wiederaufbau: 12 Mio. €
Gesamtzahl involvierter Firmen: 42

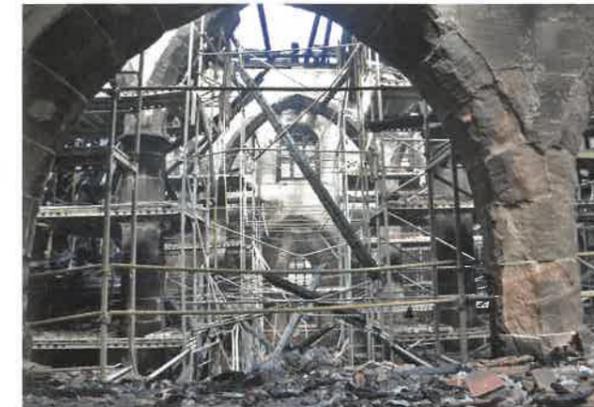
Der Blick vom Seitenschiff in das Langhaus und in den Himmel lässt das ganze Ausmaß der Zerstörung erahnen.
Foto: mbi

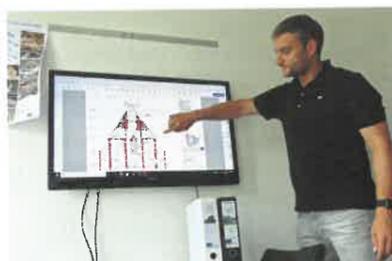
Der projektverantwortliche Ingenieur von mbi, Kristijan Fotak, erläutert die Schadenskartierung der westlichen Gebäudefront und Giebelwand von St. Martha; gut erkennbar: das mittige Maßwerfenster oberhalb der Orgelempore. Foto: S. Galter

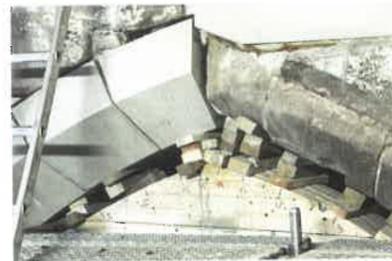
Die Wiederherstellung der oberen Rundbögen in Kombination von Original- und Neusubstanz gestaltete sich für die Spezialisten des Bamberger Natursteinwerks besonders anspruchsvoll. Foto: Georg Rieger

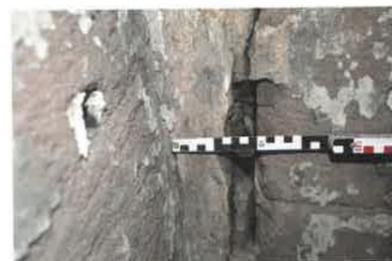
Die teilweise massive Rissbildung machte weitreichende Stabilisierungs- und Sicherungsmaßnahmen erforderlich. Foto: mbi

sowohl in der Längsachse als auch zur Querstabilisierung insgesamt 14 umlaufende Bohreranker eingebracht. Im Bereich der Mauerkronen, die besonders durch das Löschwasser geschädigt waren, arbeitete man mit hydraulischer Rissverpressung, und die Auflager für den neuen Dachstuhl des Haupthauses wurden neu mit Sandstein aufgemauert. Maßgenau geschweißte Stahlprofilträger sichern heute die Stabilität des Kreuzrippengewölbes über dem Chor. Der zimmermannsseitige Wiederaufbau des darüber liegenden Dachstuhls war noch im Unglücksjahr begonnen worden. Dabei wurde noch tragfähiges Originalgebälk trotz Brandspuren wieder mit verbaut – getreu der Zielidee, die Spuren des Brandunglücks nicht zu verleugnen und möglichst viel von der ursprünglichen Bausubstanz zu erhalten.

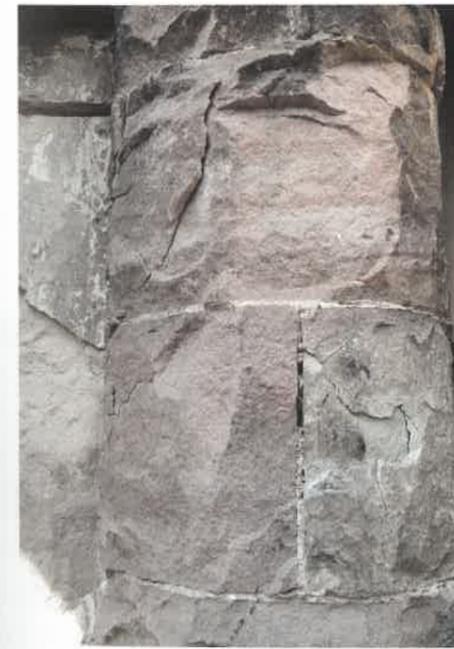
Oben: Durch Hitzeeinwirkung abgeplatzte Steinoberfläche Foto: ProDenkmal

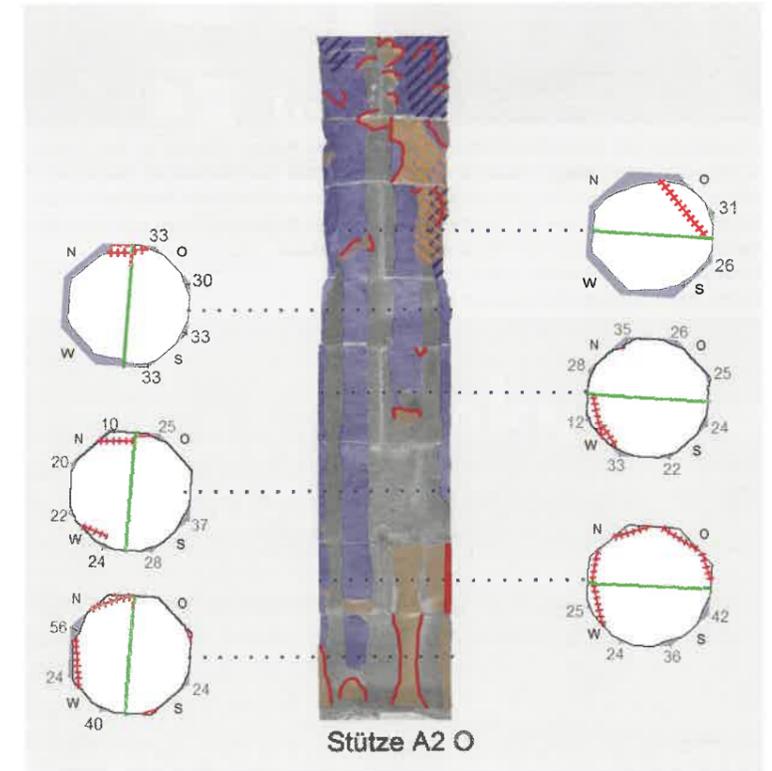
zunächst daran, den Zustand und die Instandsetzbarkeit der Denkmaloberflächen restauratorisch und naturwissenschaftlich zu untersuchen. Dafür wurden sämtliche historischen Stein- und Putzoberflächen überprüft, kartiert und hinsichtlich ihrer Konservier- und Restaurierbarkeit klassifiziert (siehe Bilder S. 23 unten). Die reibungslose Kommunikation zwischen ProDenkmal-Geschäftsführer Uli Meinhardt und den Institutionen der Denkmalpflege lieferte dem weiteren Wiederaufbauprozess eine konstruktive Basis.

Rechts: Darstellung der Schäden und Quantifizierung der Substanzverluste Grafik: ProDenkmal

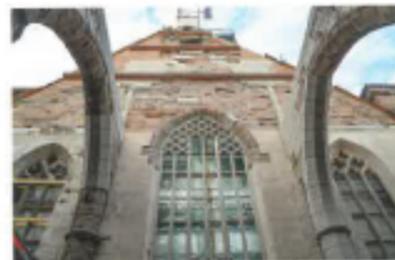
Innenansicht der westlichen Giebelwand, bereits mit neuem Maßwerkfenster und mittleren Längsbögen mit neu verbauter Steinsubstanz; oberhalb der Orgelempore waren die Schäden aufgrund der großen Hitzeentwicklung besonders stark, ca. ein Drittel des Steinmaterials musste hier ersetzt bzw. ergänzt werden. Foto: Georg Rieger

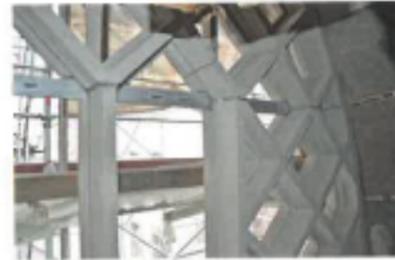
schaft gezogen worden wie das Hauptschiff. Das Bild der Verwüstung vervollständigte das geborstene große Maßwerkfenster unterhalb des Westgiebels, unter dem sich ursprünglich die Orgelepore befunden hatte. Hier hatte die Feuerhitze besonders gewütet. So schmerzlich der Verlust der Orgel auch sein mochte, so tröstlich war die Tatsache, dass die unersetzlichen, noch aus dem 14. Jahrhundert stammenden Originalfenster im Vorfeld der anstehenden Sanierungsarbeiten ausgebaut und zum Unglückszeitpunkt für eine Überarbeitung ausgelagert worden waren.

Das Maßwerkfenster an der Orgelempore wurde vom Bamberger Natursteinwerk komplett aus dem Sandstein STEIGERWALD-QUARZIT neu gefertigt und eingebaut. Foto: mbl
