Restaurierungsmaßnahmen an der Pfarrkirche in Ullstadt

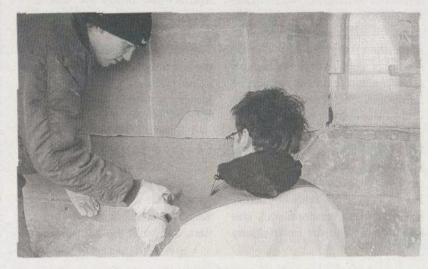
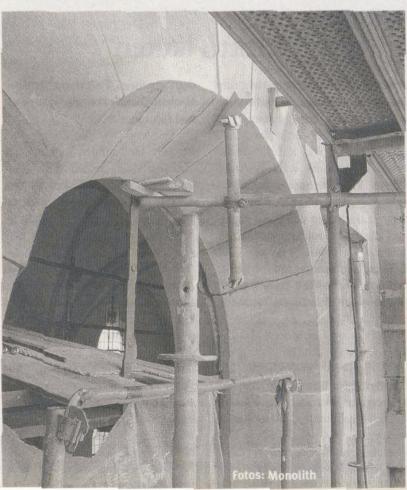
Nach einem Zeitraum von nunmehr cirka 20 Jahren zeigen sich vor allem an der Westfassade erneut gravierende Schäden, die auf die Restaurierungsmaßnahmen im Zusammenhang mit Niederschlagswasser zurückzuführen sind. Nach

umfangreichen Voruntersuchungen. die durch das Büro ProDenkmal in Bamberg durchgeführt wurden, entschloss man sich zu einer umfassenden Sanierung der Westfassade. Umfangreiche Schalenbildung von bis zu 10 mm Stärke, die auf eine misslungene Hydrophobierung der letzten Restaurierung zurückzuführen ist, führte zu einem Verlust von cirka 20% der originalen Steinoberfläche an der Westfassade. Diese dünnen Schalen werden abgenommen. Die darunter vorhandene raue Oberfläche der Sandsteinquader und die Schalenränder werden durch eine farblich angepasste Silikonharzschlämme geschlossen.

Der bei der letzten Restaurierung verwendete Steinergänzungsmörtel war nur unzureichend auf den grünen Schilfsandstein abgestimmt worden. Der zu harte Mörtel führte zu Schwundrissen in den großflächigen Ergänzungen und zu Flankenabrissen zwischen Ergänzung und Naturstein. Durch diese Risse konnte Feuchtigkeit ins Mauerwerk eindringen. Großflächige schadhafte Stellen werden mit Neuteilen aus Gnodstadter Sandstein geschlossen. An kleineren Schadstellen wird der Naturstein mit einem Steinersatzmörtel ergänzt, der zuvor mit naturwissenschaftlichen Untersuchungen beprobt und auf den vorhandenen Naturstein abgestimmt worden ist.

Die in den 80er Jahren durchgeführte wasserabweisende Hydrophobierung ist auf den Flächen mit originaler Oberfläche noch wirksam. Der grüne Schilfsandstein mit Oberflächenverlust zeigt jedoch eine starke Feuchtigkeitsaufnahme. Um weitere Schäden an der Außenfassade und auch im Innern der Kirche durch eine erhöhte Feuchteaufnahme zu vermeiden, wird die gesamte Westfassade mit einer durch verschiedene Farbmuster beprobten und exakt auf den Naturstein abgestimmten Silikonharzlasur gestrichen, Durch die vorangegangenen Untersuchungen der Schadensursachen, dem aus den gewonnenen Erkenntnissen entwickelten Konzept und der fundierten handwerklichen Umsetzung der Restaurierungsmaßnahmen erhoffen sich alle Beteiligten eine nachhaltige Erhaltung der Katholischen Pfarrkirche in Ullstadt.
