REFERENZ

**Ehemalige Klosterkirche**

Portale  
2020-2021

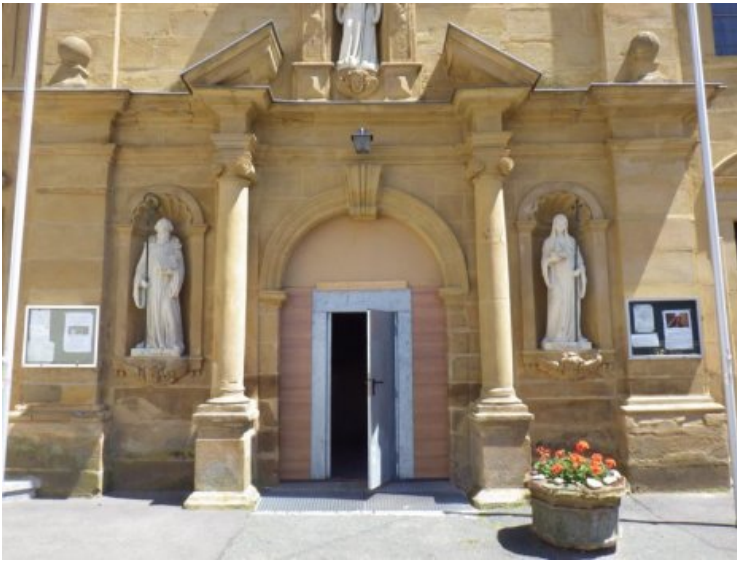
Das Hauptportal im Vorzustand.  
Insbesondere der Sockel weist  
Verwitterungsschäden auf.

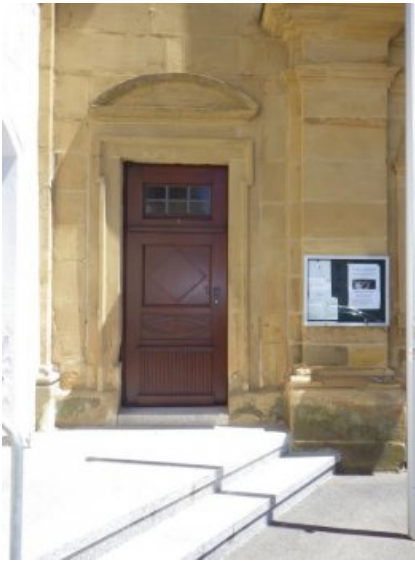
Der Zugang zum Turm befindet sich links  
vom Hauptportal.

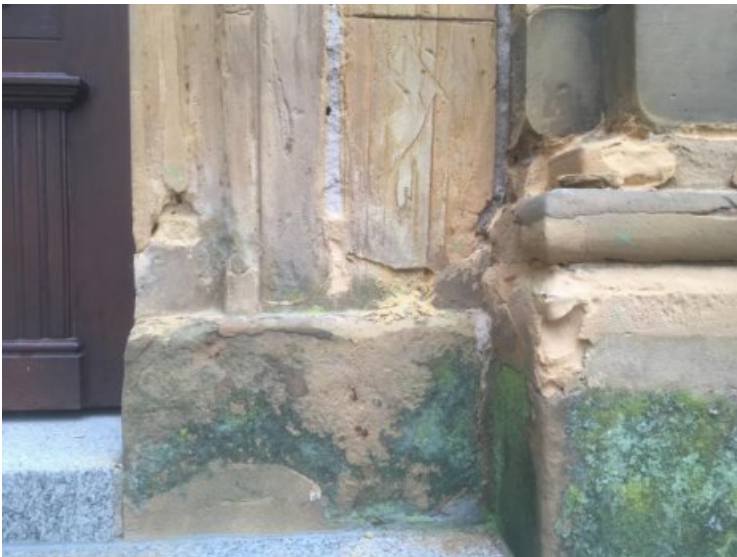
Vorzustand: Neben oberflächenparallelen  
Gefügeablösungen mit Schalenbildung  
und Rissen, hat sich partiell biogener  
Bewuchs gebildet.

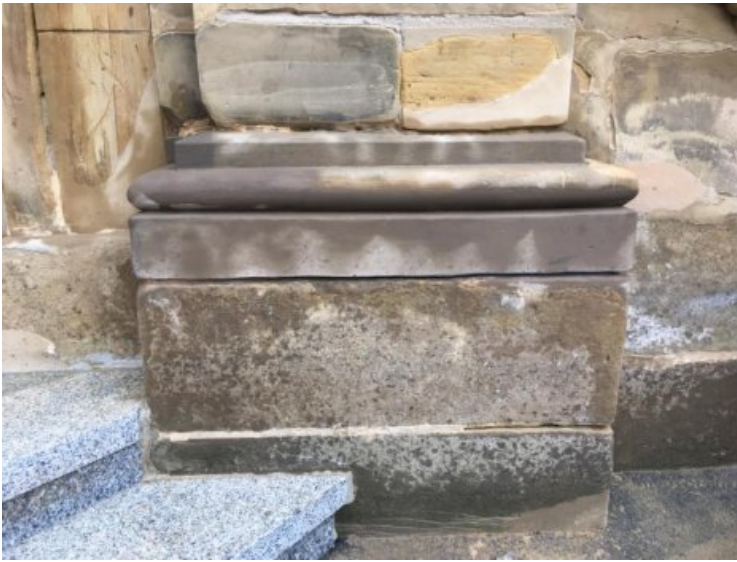
Vorzustand: Nach der Reinigung sind weitere Schadbilder, wie Verfärbungen, unpassende Altergänzungen und desolate Fugen erkennbar.

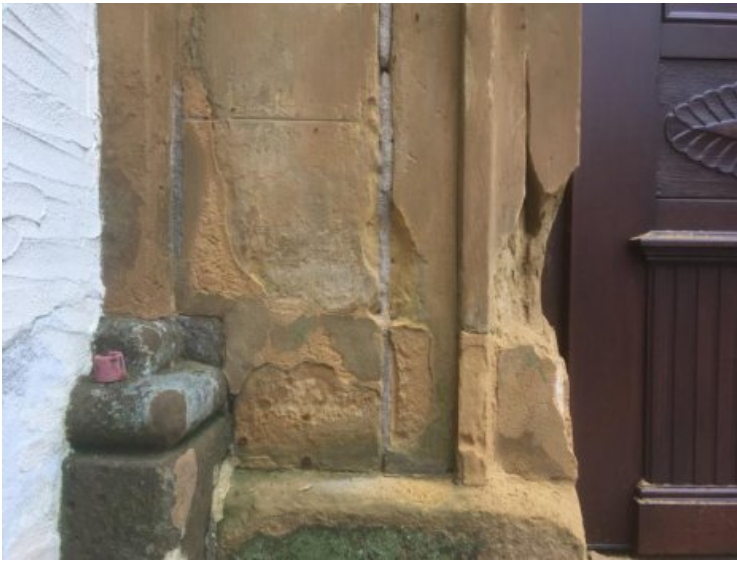
Vorzustand: Die Türailbungen weisen mitunter stark reduzierte Werksteine mit massiven Ausbrüchen auf.

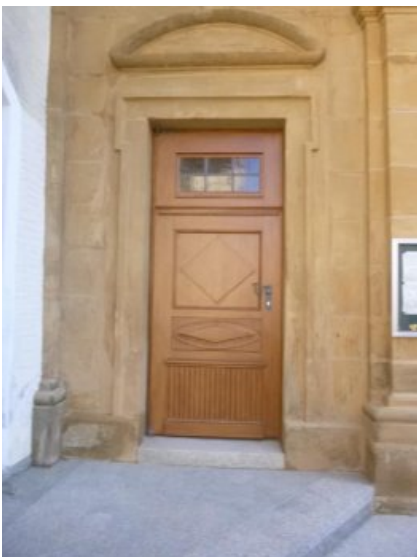
Endzustand: Der Zugang zum Turm ist nach den Maßnahmen sowohl technisch wiederhergestellt, als auch ästhetisch ansprechend.

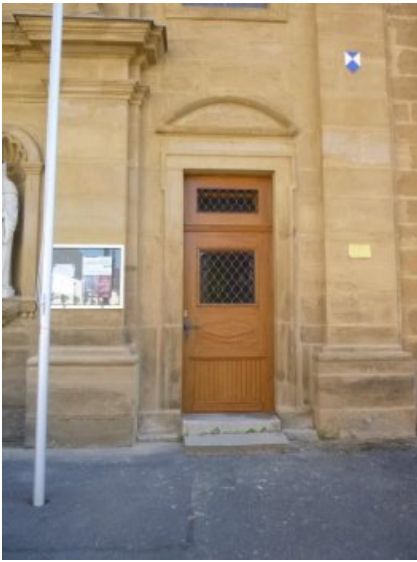
Endzustand: Auch der Eingang zur Grotte fügt sich nach der Bearbeitung harmonisch in das Gesamtbild.

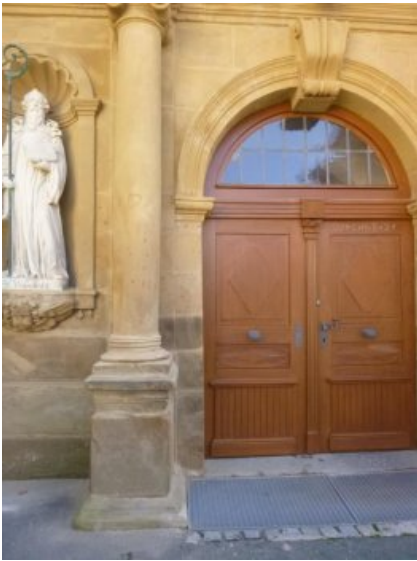
Endzustand: Das wiederhergestellte homogene Gesamtbild unterstreicht den repräsentativen Charakter des Hauptportals.

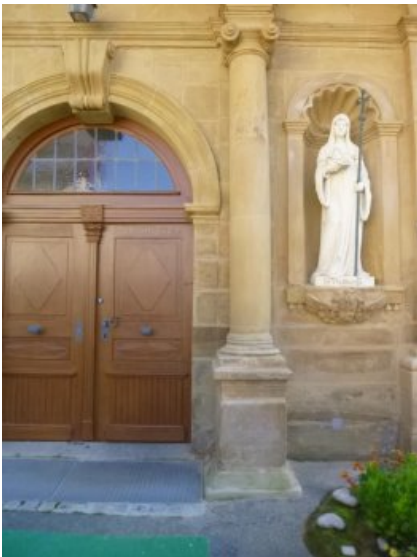
Endzustand: Die Schäden im Sockelbereich konnten behoben werden.
