## REFERENZ

### Ehem. Wirtshaus

Fassade und Torbögen  
2021-2022

Nürnberg, Großgründlach

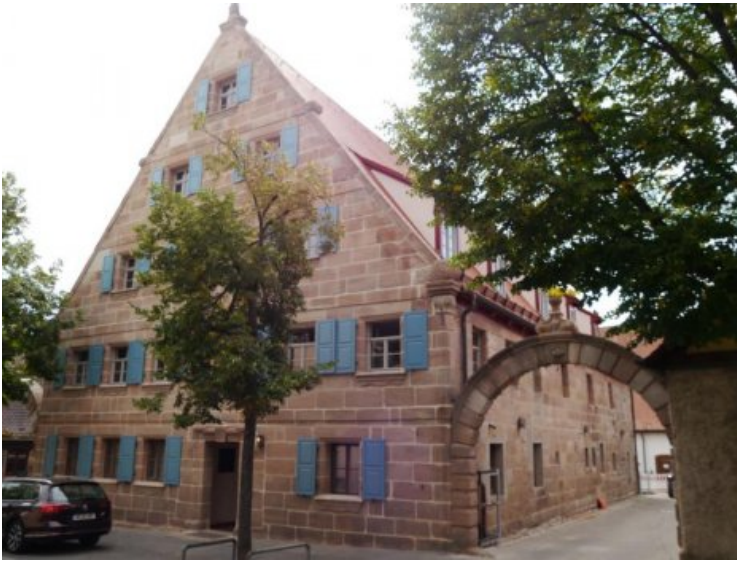
Gesamtansicht der Ostfassade mit  
rechtem Torbogen nach der  
Restaurierung

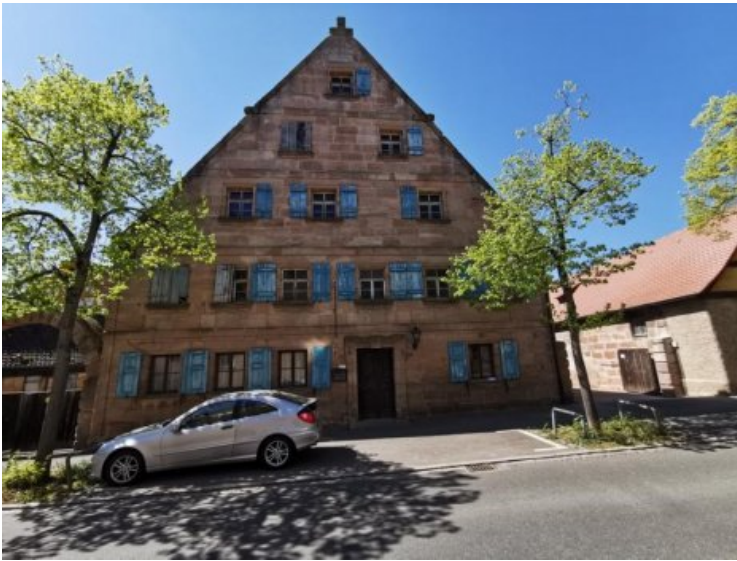
Vorzustand der Ostfassade

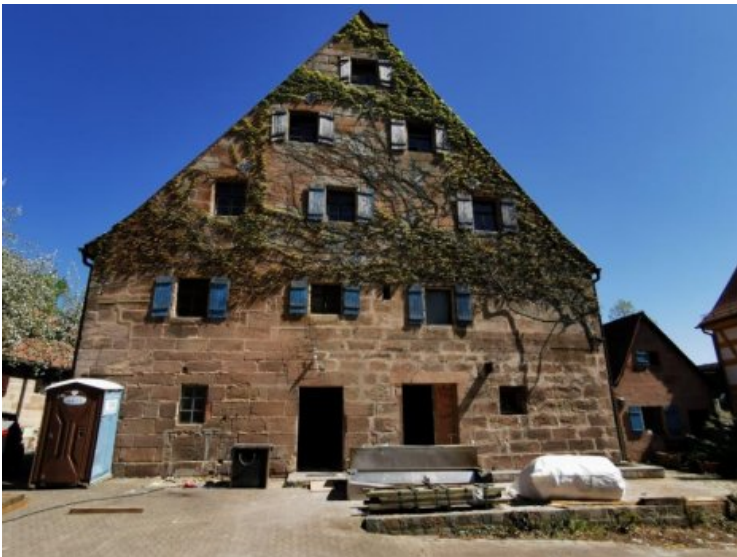
Vorzustand der Westfassade im Innenhof

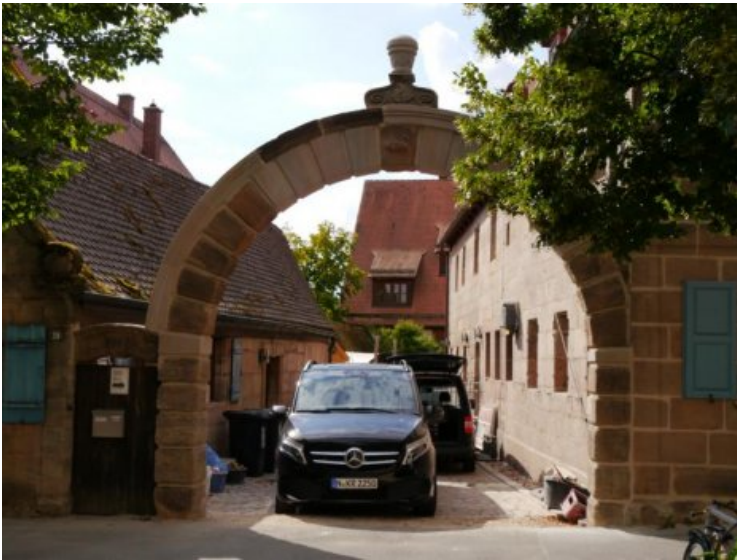
Endzustand des linken Torbogens

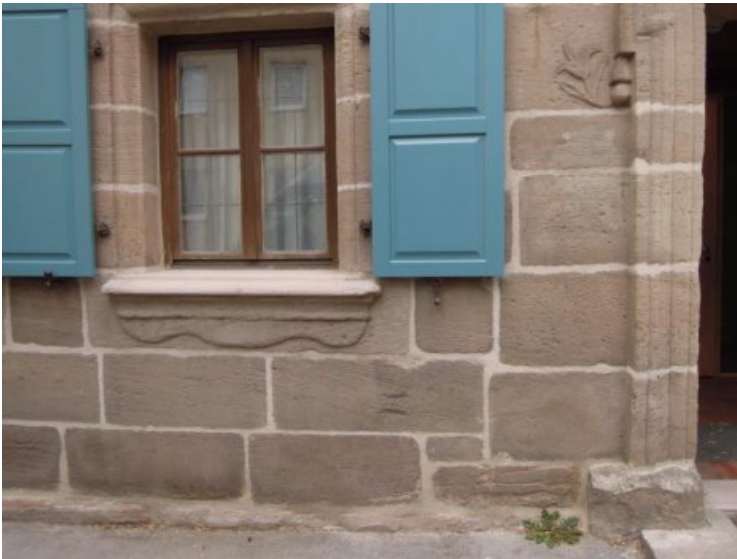
Endzustand: Detailansicht der straßenseitigen Fassade
