Ehem. Brunnen säule 'Wilde Männer'

Bei dem Objekt handelt es sich um eine ehemalige Brunnen säule aus Rhätsandstein, die ursprünglich am Oberen Tor in der Innenstadt Hof s stand, jedoch im Jahr 1890 auf die Thomaswiese im Bürgerpark Theresienstein versetzt wurde.

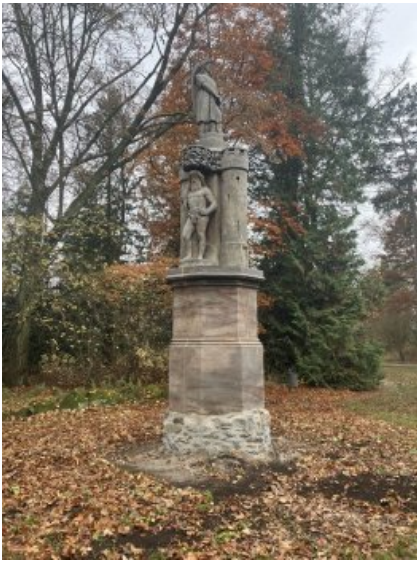
Die ehemalige Brunnen säule auf der Thomaswiese nach erfolgter Konservierung und Restaurierung.

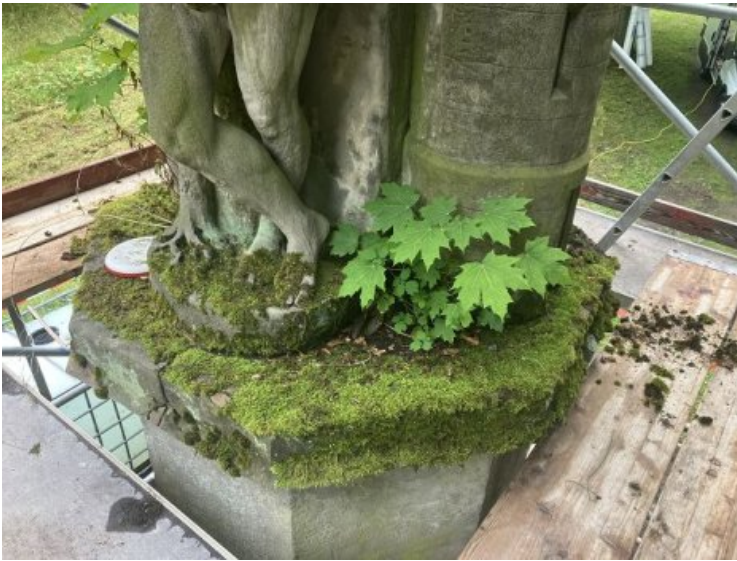
Aufnahme vor Beginn der Arbeiten - an einigen Stellen fanden sich Triebe von Grünpflanzen sowie biogener Bewuchs (u.a. Moose, Flechten).

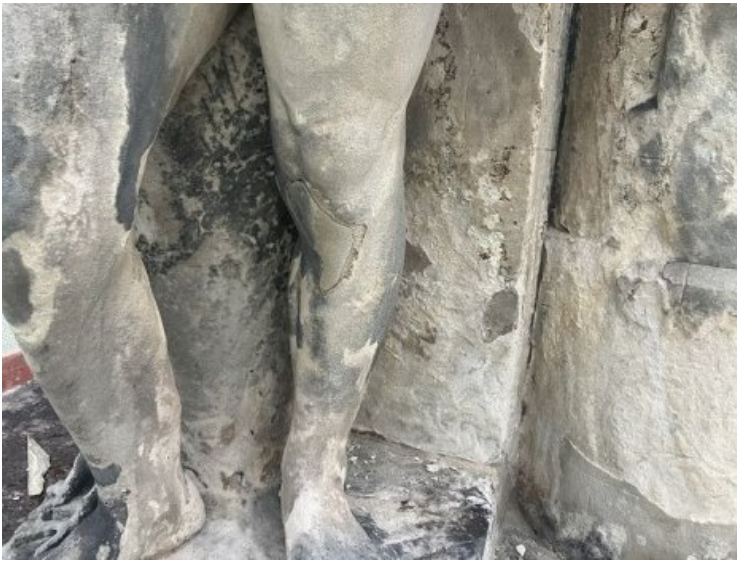
Nahaufnahme einer besonders beschädigten Stelle an der ehemaligen Brunnen säule.

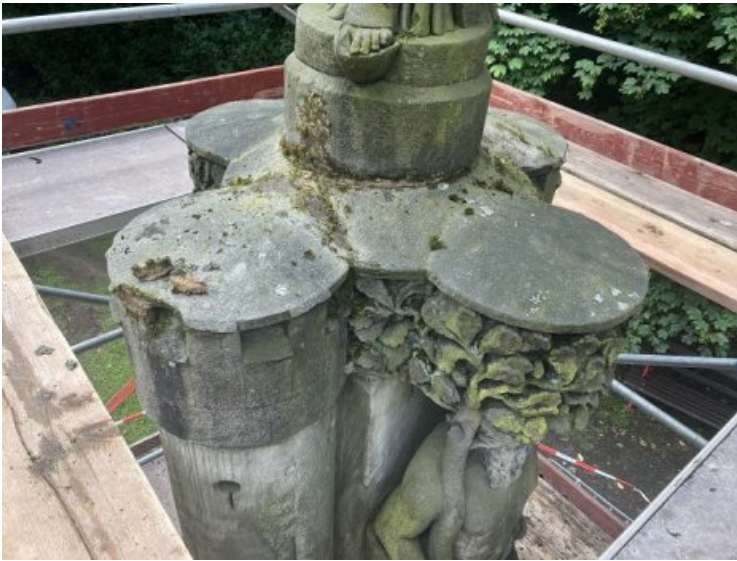
Blick von oben auf die Blattwerkbaldachine und Wehrturmoberseiten vor Beginn der Maßnahmen - die Steinoberfläche ist stark verschmutzt.
